ACTIVIDAD DEL MES DE ENERO DEL 2021

I
N
F
O
R
M
E

PROTECCION CIVIL
TIJUANA, B.C.

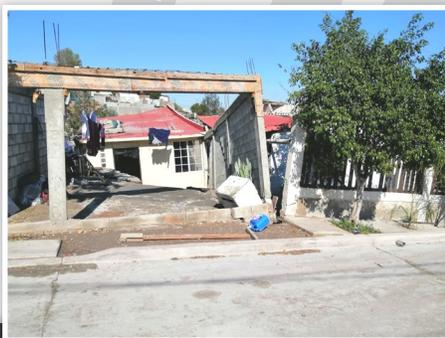
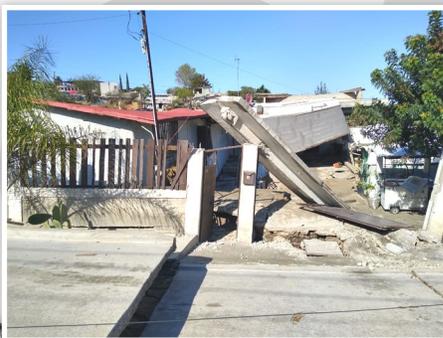
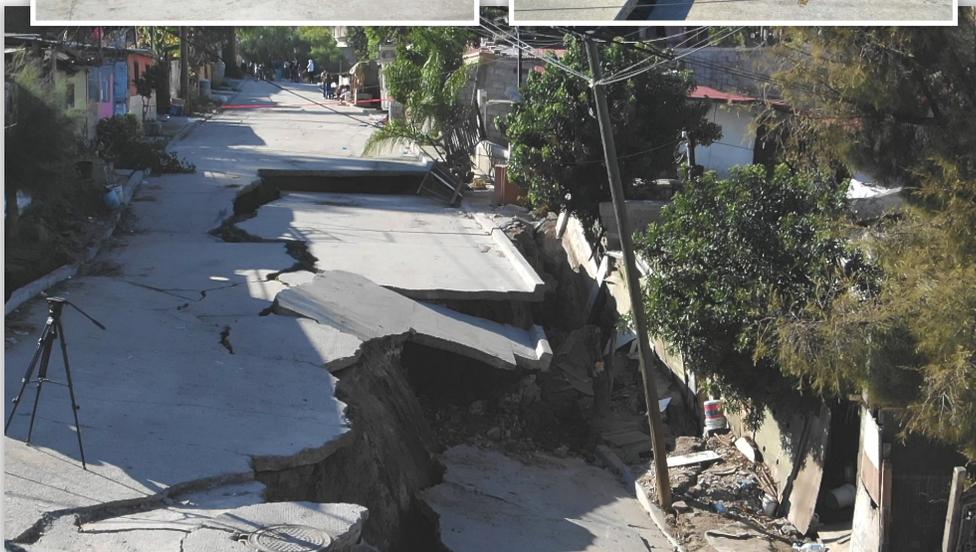
30 DE ENERO DEL 2021, 08:20 HORAS. Derivado de un reporte de fuga de agua al Sistema de Emergencias 9-1-1, en las calles Febrero y 22 de Octubre (*Septiembre*) de la colonia Tres de Octubre, acudió al lugar la unidad de guardia por parte de la Dirección Municipal de Protección Civil. Sin embargo al llegar al punto indicado, observó agrietamientos

en la plancha de rodamiento además de ruidos en el subsuelo y un desplazamiento constante del terreno, por lo que inmediatamente se solicitó apoyo de otras unidades, tanto de Protección Civil como de otras corporaciones.

Después de las labores de evacuación y de tener en zona segura a los habitantes afectados, se procedió a la clasificación del riesgo predio por predio. En esta ocasión se etiquetaron un total de 23 casas con calcomanía roja (zona de alto riesgo o inhabitable) y cinco se etiqueta-

ZONA AFECTADA. Imágenes de la zona afectada, entre las calles Febrero y 22 de Octubre (*Septiembre*), la cual tuvo un deslizamiento de forma rápida.

ron en amarillo (zona de riesgo o habitable pero con precauciones).

Este deslizamiento ya tiene antecedente de haber iniciado en febrero de 2019, donde se habían etiquetado 13 viviendas en rojo. Contabilizando las afectaciones de ese año con las que se pre-

sentaron en esta ocasión, alcanzan un área de 19,000 m², de la cual sólo el 10% es zona de riesgo y el 90% es zona de alto riesgo, por lo tanto inhabitable.

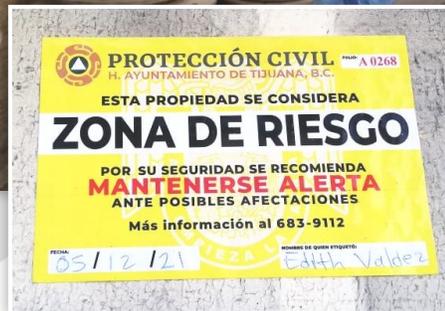
BARDA CON CIMENTACIÓN EXPUESTA.
Un corte de talud provocó un socavón y expuso los cimientos de una barda.

05 DE ENERO DEL 2021, 10:00 HORAS. Personal técnico adscrito a esta Dirección, acudió a Calle Popocatepetl No. 1411 de la Colonia Santa Rosa, en atención a un reporte de inspección, al llegar al lugar mencionado se pudo observar una barda

con cimentación expuesta, la cual sostiene a una vivienda que se encuentra en la calle superior a la residencia del afectado. El reportante manifestó que personas que residían en la vivienda anteriormente realizaron cortes en el talud con la in-

tención de generar más espacio en el predio. Derivado de la inspección, se procedió a etiquetar la vivienda, con un engomado amarillo (zona de riesgo) con folio A0268. Se recomendó al afectado mantenerse alerta ante posibles avance en las afectaciones.

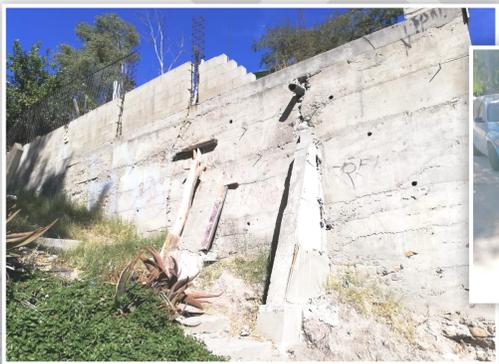
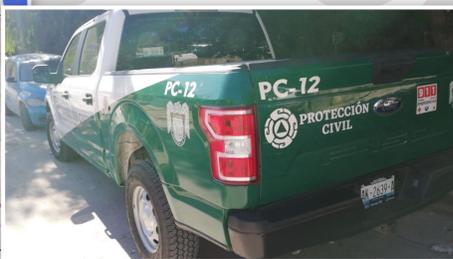
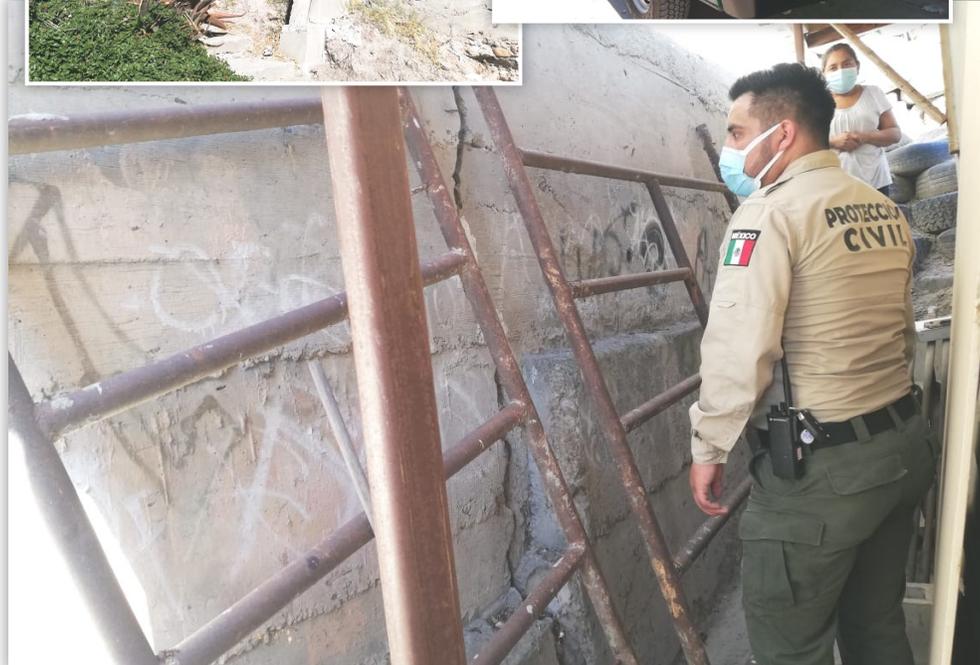
Derivado de dicha inspección se observó que uno de los muros de con-

tención que colinda con el predio afectado presenta un agrietamiento de 2.5 centímetros aproximadamente. La propietaria manifestó haber construido apuntalamientos de concreto y contrafuertes triangulares del mismo material, con la intención de proporcionar elementos de apoyo y refuerzos para el muro.

MURO DE CONTENCIÓN PRESENTA AGRIETAMIENTO. Se genera afectación en vivienda debido al agrietamiento y empuje del muro.

Después de realizar la inspección, se le dieron las recomendaciones pertinentes a la propietaria, como el no transitar por el pasillo que colinda con el muro, además de hacer de conocimiento del problema a la Delegación de Sánchez Taboada y al Departamento de Control Urbano para que le den el seguimiento correspondiente.

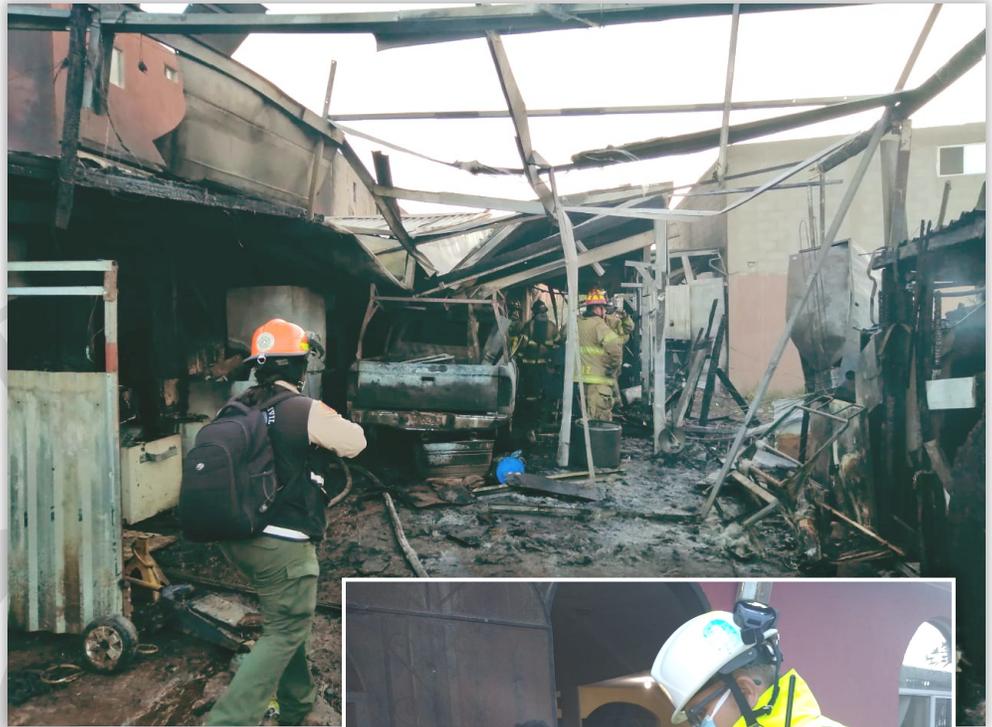
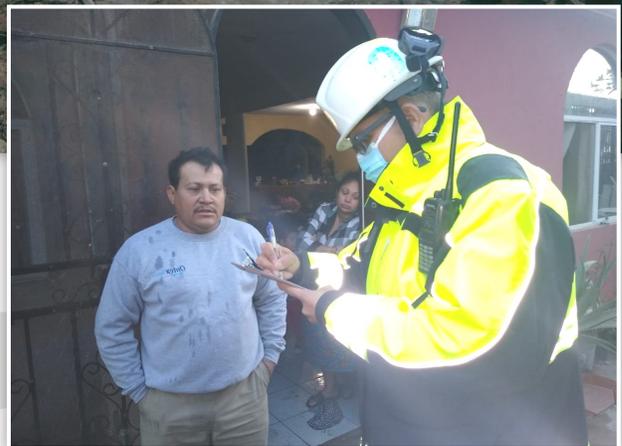
INSPECCIÓN. Derivado del incendio, se realizó inspección en viviendas afectadas para evaluar los daños causados por el siniestro.

Aproximadamente tres casas resultaron afectadas, dentro de las cuales dos fueron etiquetadas con engomado amarillo (zona de riesgo y se recomendó mantenerse alerta ante futuras afecta-

ciones). Una vivienda más, se etiquetó en rojo (zona de alto riesgo) por lo cual se recomendó la evacuación, por la propia seguridad de quienes la habitan. Un total de 31 personas resultaron afectadas del incidente, sin embargo ninguna manifestó necesitar de un refugio temporal.

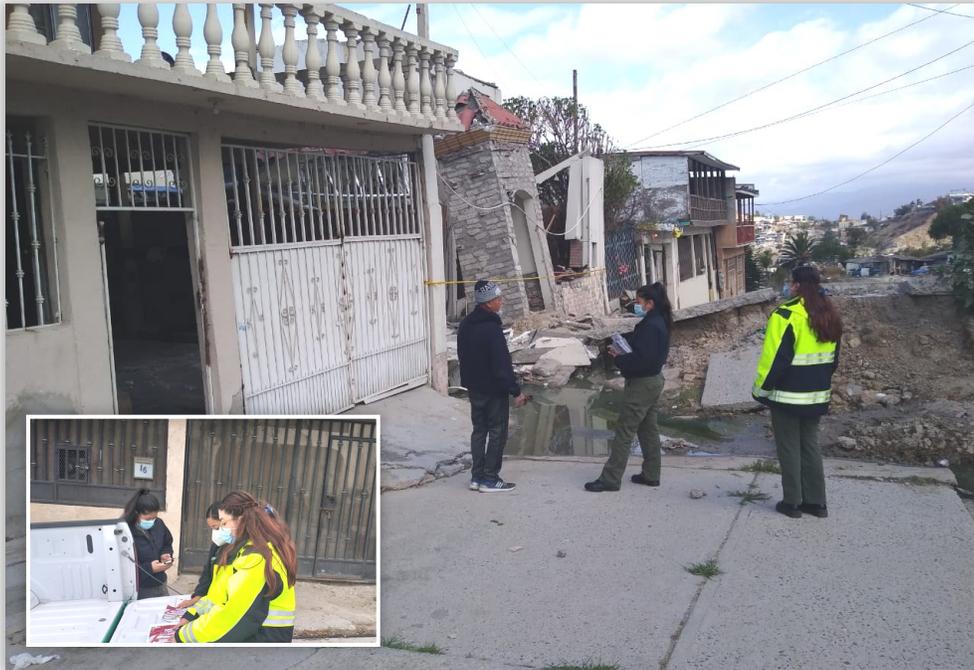
ZONA AFECTADA. Se realiza recorrido y monitoreo por la zona que desde el año 2017 sufrió deslizamiento de tierra.

Así mismo, se pudo observar que una de las fallas del lugar continúa avanzando su desplaza-

miento, lo ha aumentando el riesgo en las viviendas y sus habitantes, que ya han sido notificados con anterioridad de ese riesgo. Se brindó atención ciudadana a los vecinos afectados, sensibilizándoles de la situación de peligro en la que se encuentran.

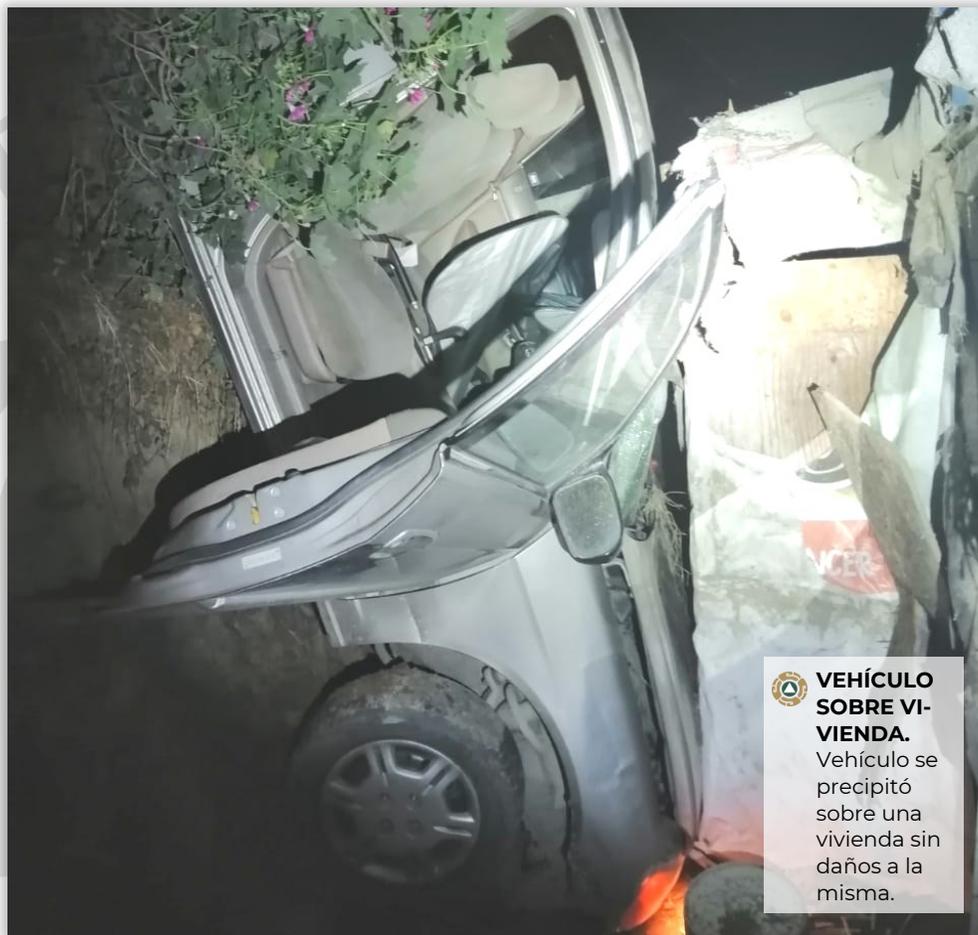
VEHÍCULO SOBRE VIVIENDA.

Vehículo se precipitó sobre una vivienda sin daños a la misma.

esta Dirección acudió en respuesta al mismo, al arribo se pudo observar un vehículo recargado sobre la pared de la casa.

Se realizó una inspección ocular de riesgo en la vivienda, durante dicha diligencia no se observo

daño a la estructura de la misma, por lo que no se aprecia riesgo inminente para los ocupantes.

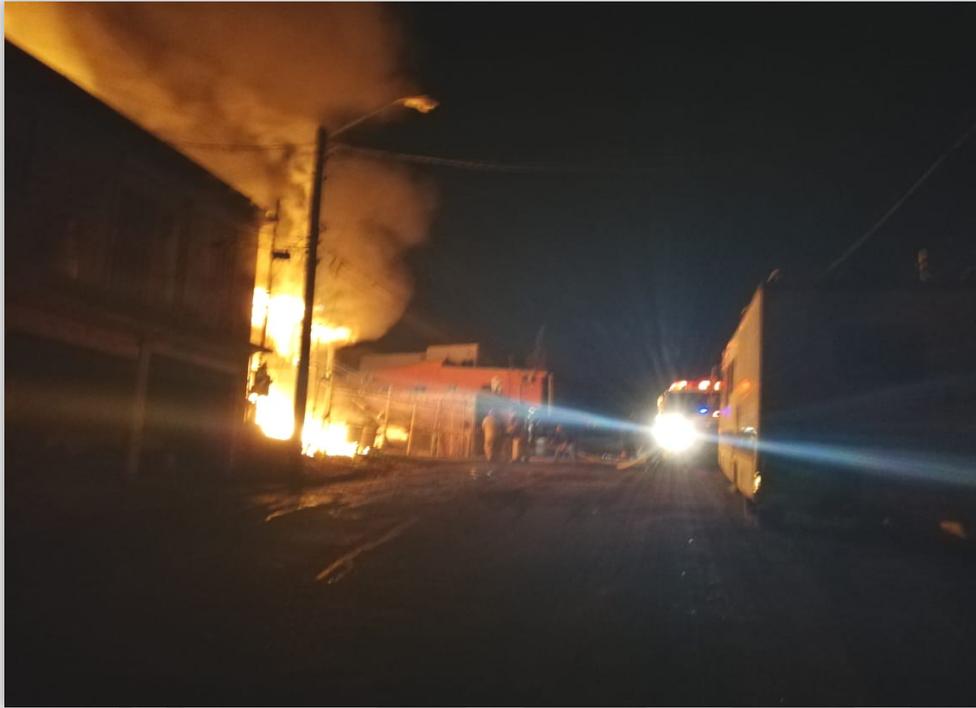
PÉRDIDA TOTAL. Los daños ocasionados por el fuego fueron totales en una vivienda y afectaron a dos viviendas cercanas.

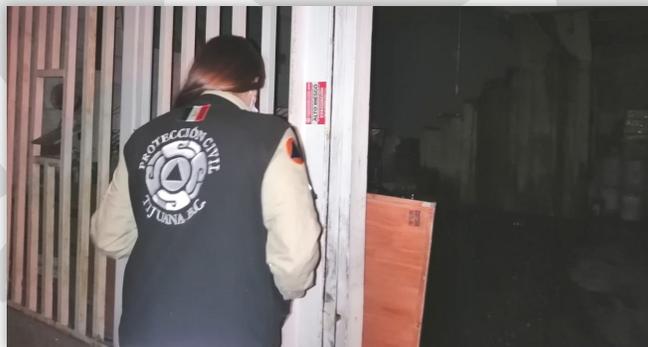
ALTO RIESGO. Por considerarse inhabitable por el daño estructural, se etiquetó una vivienda con engomado rojo.

personal de bomberos se realizó una inspección ocular de riesgo en las viviendas afectadas, encontrando una de ellas con daños totales y en ora

se observaron daños en la estructura por lo que se le coloco engomado rojo por presentar un alto riesgo para los habitantes de la misma.

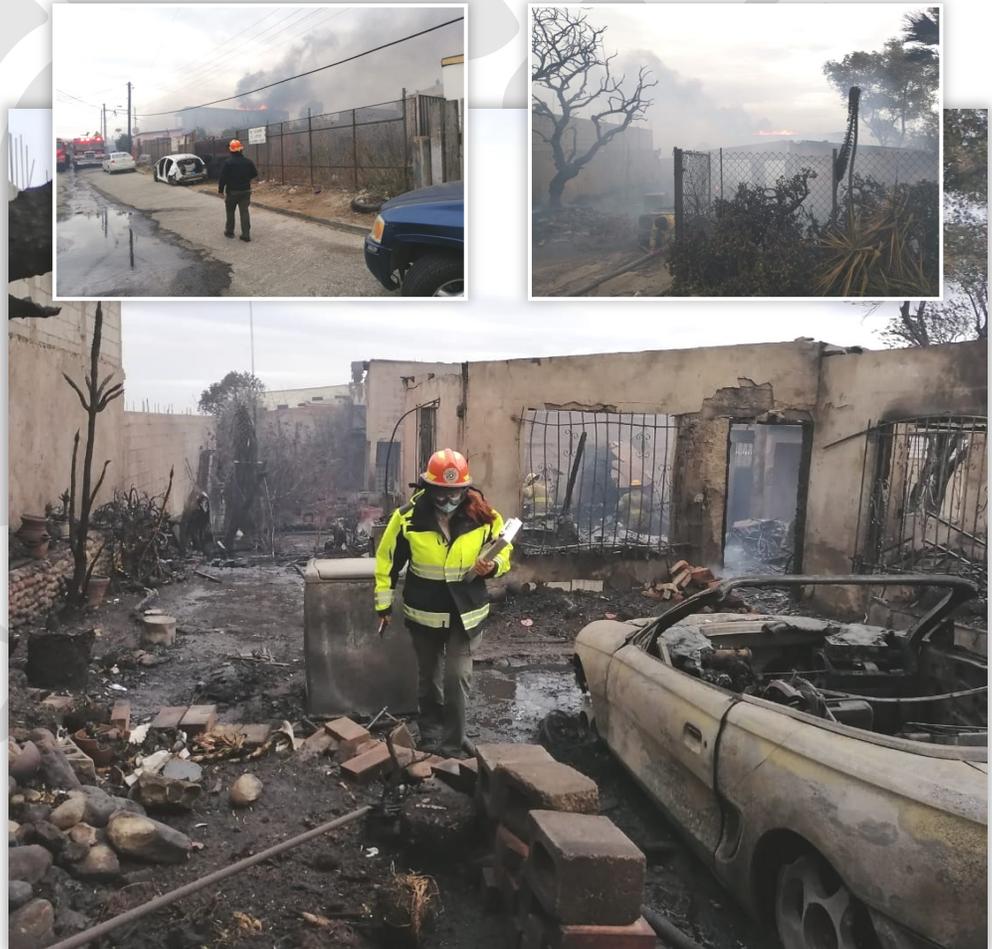
ción ocular de riesgo en las viviendas afectadas, aproximadamente siete viviendas sufrieron daños parciales y tres de manera total a causa del fuego.

Se etiquetaron dos casas con engomado amarillo (zona de riesgo) y se recomendó mantenerse alerta ante futuras afectaciones) y tres vivien-

das se etiquetaron con engomado rojo (zona de alto riesgo por lo cual se recomendó la evacuación, por seguridad).

**EVALUACIÓN DE VIVIENDAS EN INCENDIO.** Viviendas en Colonia Miramar sufren daños parciales y totales derivado de incendio en la zona.

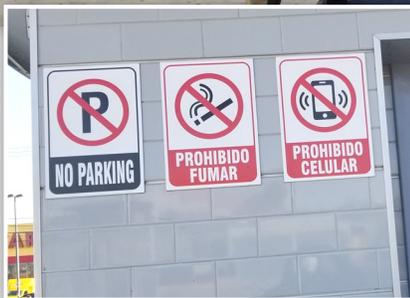
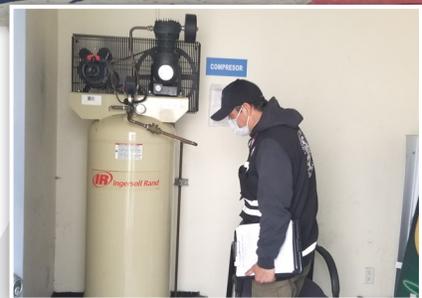
VERIFICACIÓN. De medidas de seguridad en estación de servicio.

un recorrido por las instalaciones, encontrando extintores suficientes y disponibles debidamente señalizados conforme a la norma correspondiente.

Igualmente, el equipo de seguridad contra derrames de materiales peligrosos se encontró bien ubicado y señalizado, se constató que el dispensador se

encontrara en condiciones óptimas y funcionando la válvula para corte de suministro, en caso de impacto o algún incidente.

La inspección se concluyó en el cuarto de máquinas, en donde se le indicó al responsable, que deberá suministrar detector de humo y lámpara de emergencia.

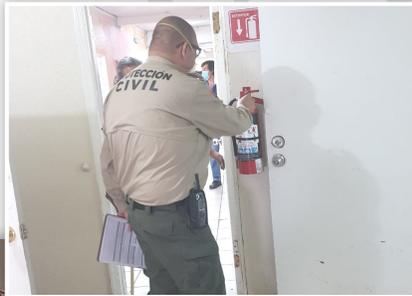
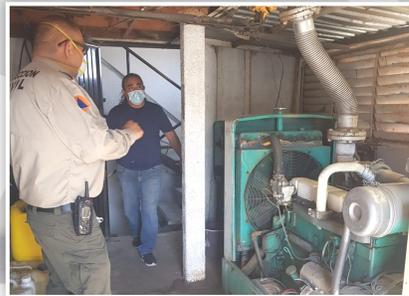
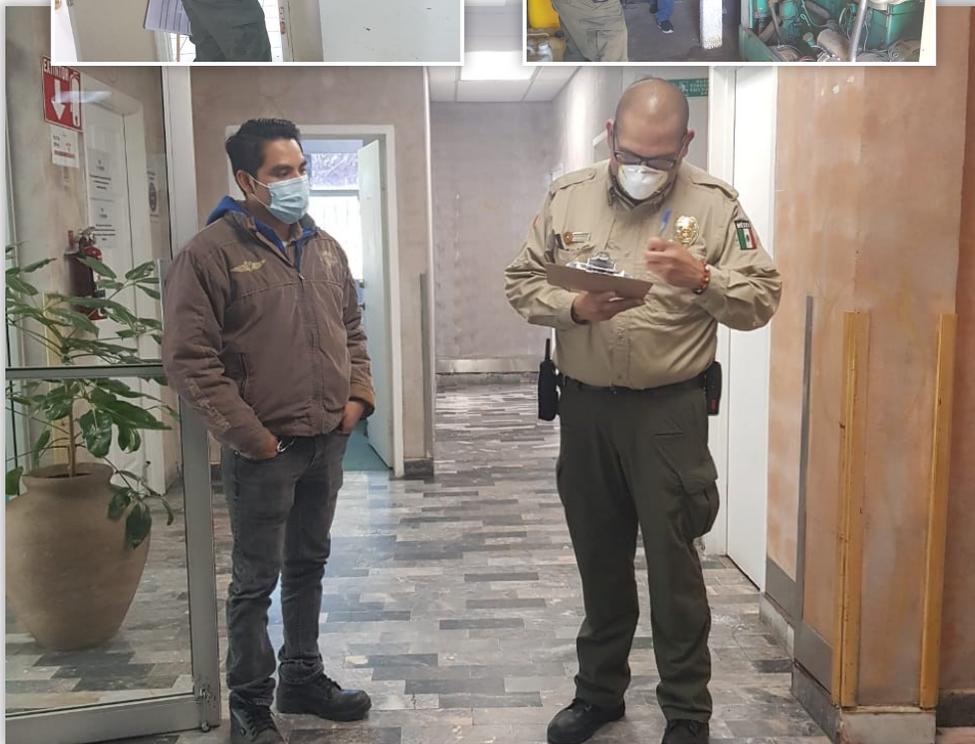
por el personal de mantenimiento en las instalaciones. Al momento de la diligencia se encontraron extintores bien ubicados y libres, detectores de humo y lámparas de emergencia en buen estado y funcionando, equipo de protección personal y botiquines en buenas condiciones.

RECORRIDO. En las instalaciones de hospital privado, evaluando sus sistemas de emergencias.

Así mismo se le recomendó colocar un dique en el tanque de diésel de la planta auxiliar de energía eléctrica, para evitar un derrame, y habilitar la señalización que falta a extintores conforme a la norma correspondiente, y actualizar su bitácora de mantenimiento para su buen funcionamiento.

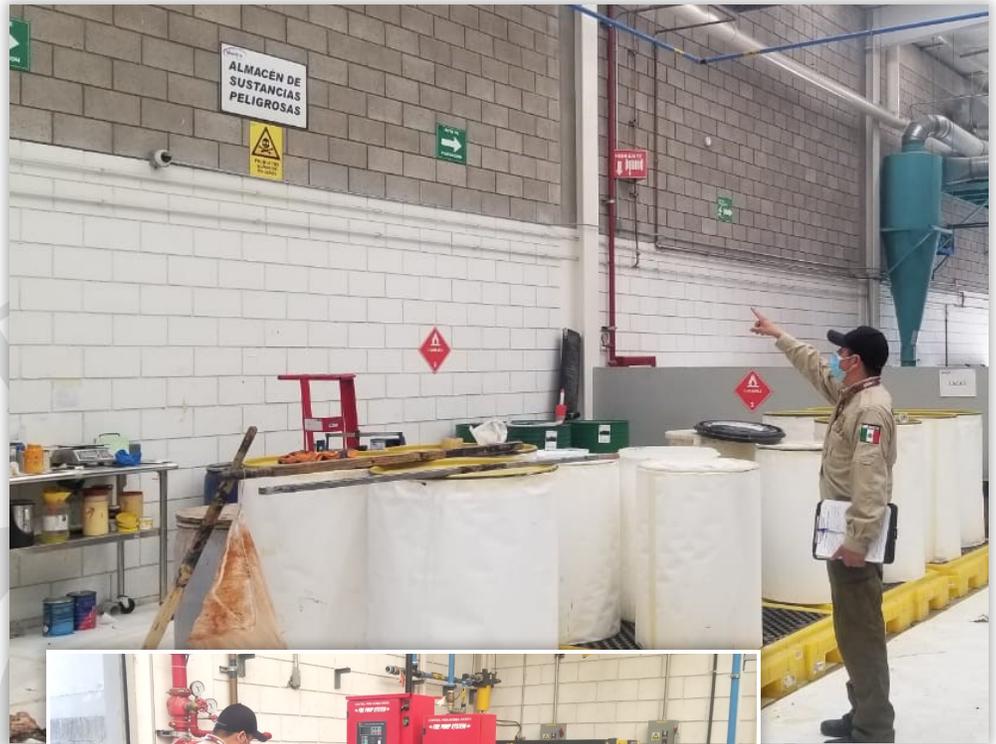
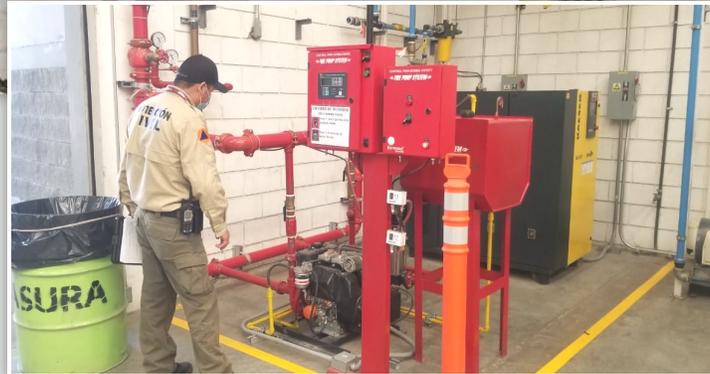
REVISIÓN.
De dispositivos de seguridad para casos de emergencia.

Al momento de la inspección se revisaron lámparas de emergencia y detectores de humo en buen estado y funcionando, señalización y extintores bien ubicados conforme a la norma oficial mexicana

El inspector de esta dependencia recomendó la adquisición de equipo contra derrames, ya que se utilizan materiales peligrosos así como una estación lava ojos portátil para la atención en caso de derrame o accidente por contacto con dichos materiales.

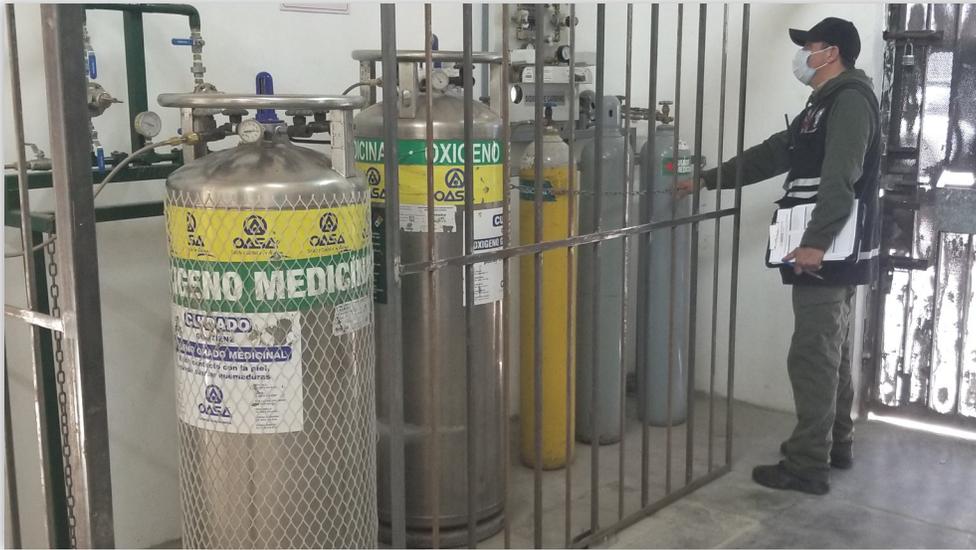
REVISIÓN de dispositivos de seguridad en clínica bariátrica.

Al momento de la inspección, se revisaron dispositivos de seguridad como son; lámparas de emergencia y detectores de humo, extintores conforme a la norma oficial

mexicana correspondiente. El inspector de esta dependencia indicó la falta de señalización en tableros eléctricos así como señalamientos de evacuación en el área de recepción, los cuales fueron colocados de manera inmediata.
