ACTIVIDAD DEL MES DE JULIO DEL 2021

XXIII AYUNTAMIENTO 2019-2021

**I
N
F
O
R
M
E**

**PROTECCION CIVIL
TIJUANA, B.C.**

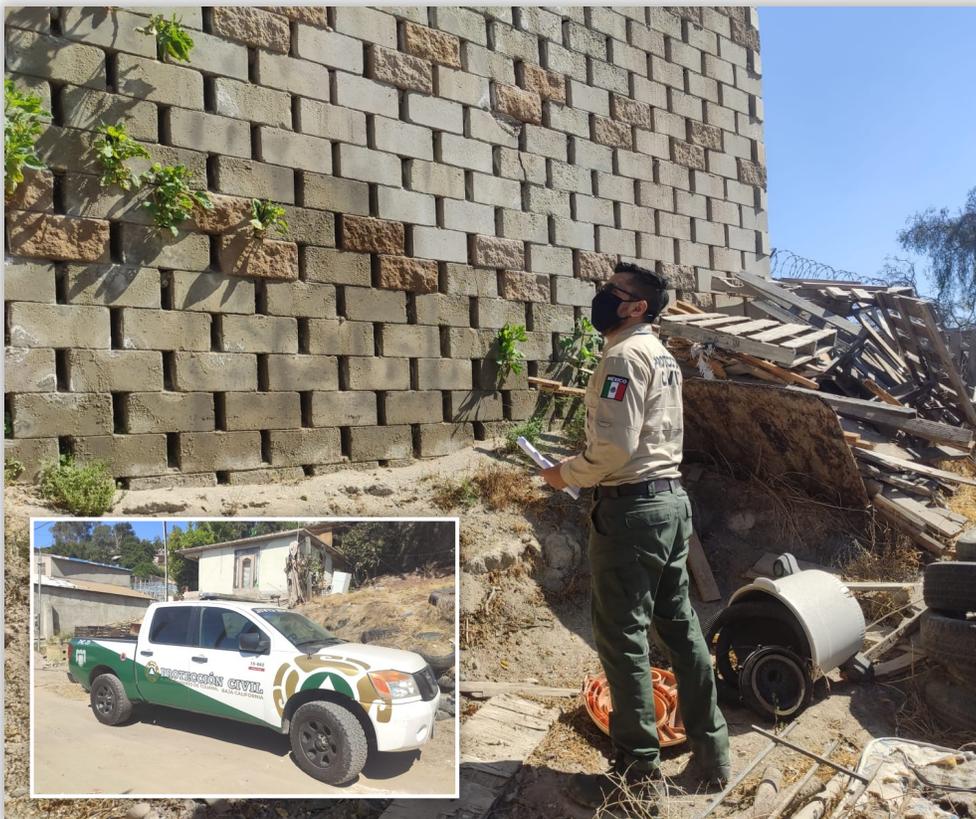
MURO PERIMETRAL. De aproximadamente siete metros de altura, el cual se compone de material de bloques de concreto.

Procedente de la inspección se observó que un muro de aproximadamente siete metros de altura se encuentra funcionando como elemento de contención, mismo que se constituye de material de bloques de concreto y manifiesta vestigios de humedad, tal co-

mo salitre.

Se detectaron grietas en algunos de los bloques de concreto sin manifestar mayores afectaciones, que indiquen un daño estructural en el mismo. Se emitieron recomendaciones en materia de seguridad a los residentes de la vivienda.

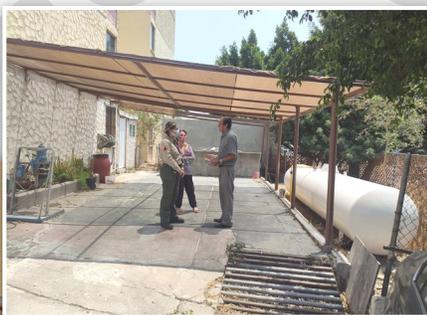
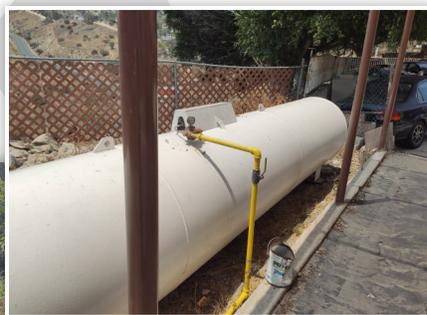
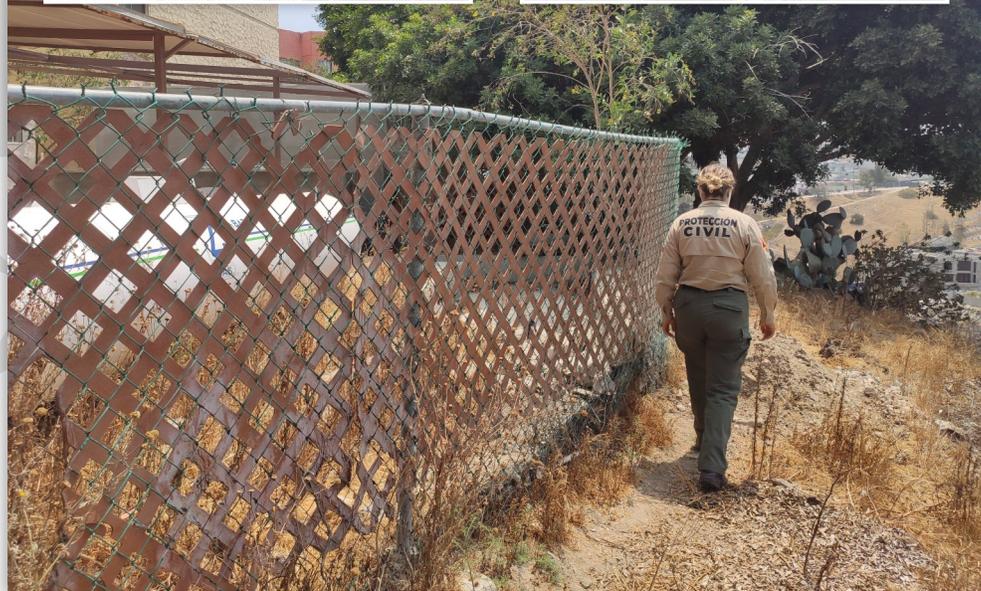
Derivado de la inspección, se observó la instalación para el aprovechamiento de gas LP en un conjunto habitacional de cuatro niveles, consisten-

te en un contenedor (tanque de gas) no portátil con capacidad de 5000 litros.

RECIPIENTE NO PORTÁTIL DE GAS LP. Instalación dispuesta en el conjunto habitacional es para uso de tipo doméstico.

Con base en las condiciones prevalecientes en la instalación, se emitieron las recomendaciones inherentes a este tipo de tanques de almacenamiento, por ejemplo; ubicarlo al aire libre, evitando el exceso de humedad y colocarlo sobre piso de

concreto firme y nivelado. Por último, considerando la capacidad máxima del mismo, deberá de mantener una distancia de siete metros en relación con la estructura o edificación más cercana, a cualquier fuente de ignición, succión de aires acondicionados, cables energizados no entubados y/o motores eléctricos o de combustión interna.

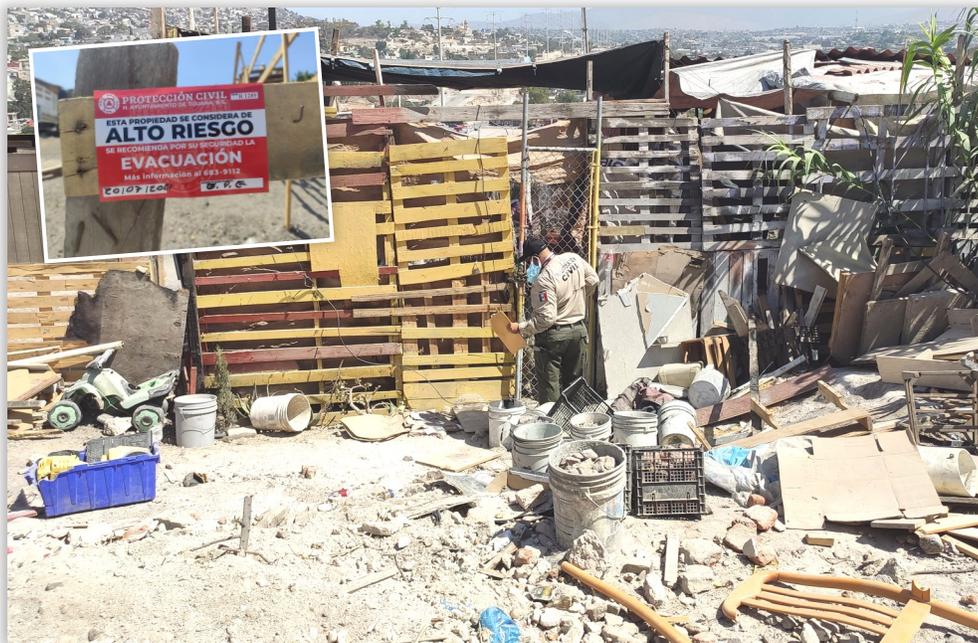
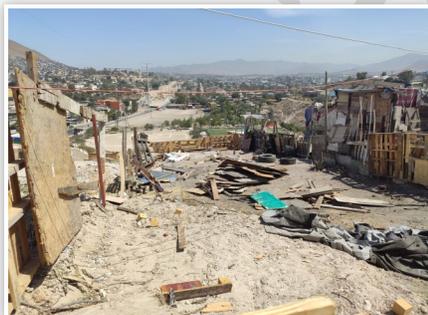
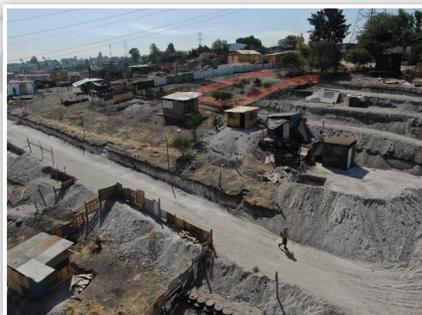
CENSO Y ETIQUETADO. Personal de Protección Civil realizando censo y etiquetado en asentamiento humano irregular en zona de alto riesgo.

Hay que resaltar que este asentamiento se ubica en una zona de alto riesgo. Las condiciones predominantes son: áreas con alta susceptibilidad a deslizamientos, suelo con pobre compactación, cercanía a líneas de alta ten-

sión eléctrica y un complicado acceso para los distintos servicios de atención a emergencias.

Como resultado de este operativo se colocaron 75 engomados rojos, que notifican una zona de alto riesgo a los habitantes y se recomienda la evacuación por seguridad de los mismos.

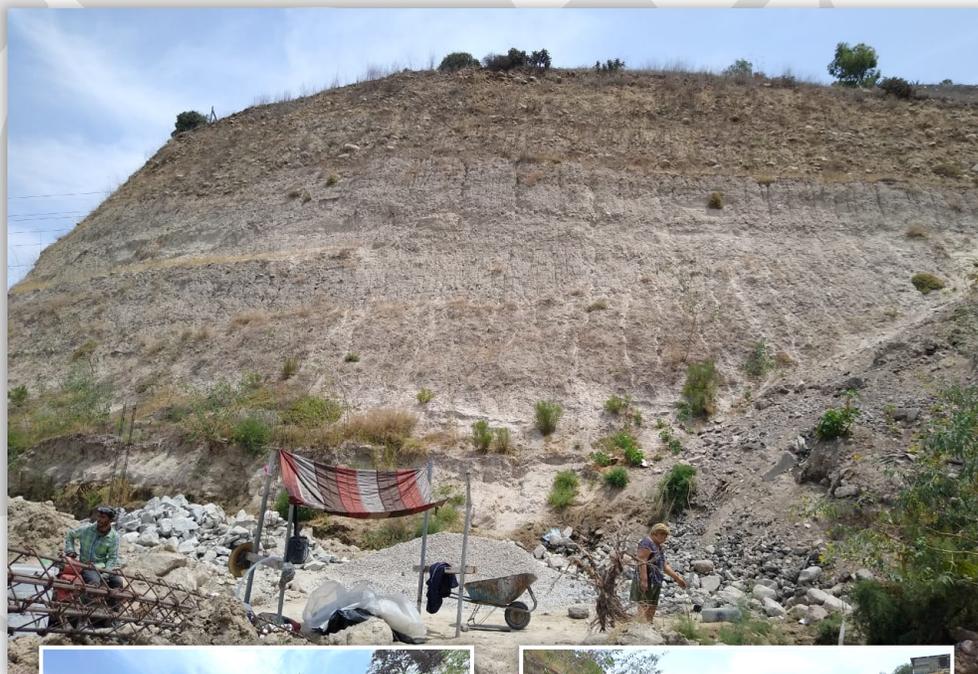
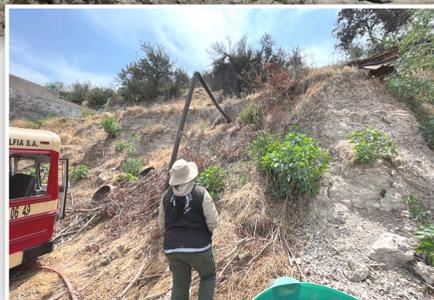
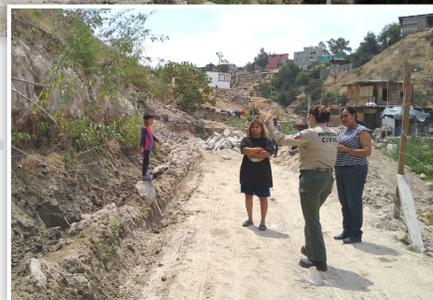
encharcamiento de agua cristalina, misma que no despedía ningún tipo de olor. El encharcamiento de agua recorre aproximadamente 15 metros sobre la vialidad, la cual ha sido elaborada por los residentes de la zona. Dicho encharcamiento se manifiesta al pie de un talud, recorriéndose 1.5

EMANACIÓN DE AGUA, A LAS FALDAS DE TALUD. El agua que emerge del talud se presenta cristalina e inolora.

metros aproximadamente de alto sobre el mismo. Se emitieron recomendaciones de seguridad a los residentes, tales como: no beber el agua que emana del terreno no utilizarla para el desempeño de sus tareas domésticas, así mismo se recomendó no realizar movimientos de tierra en la zona.

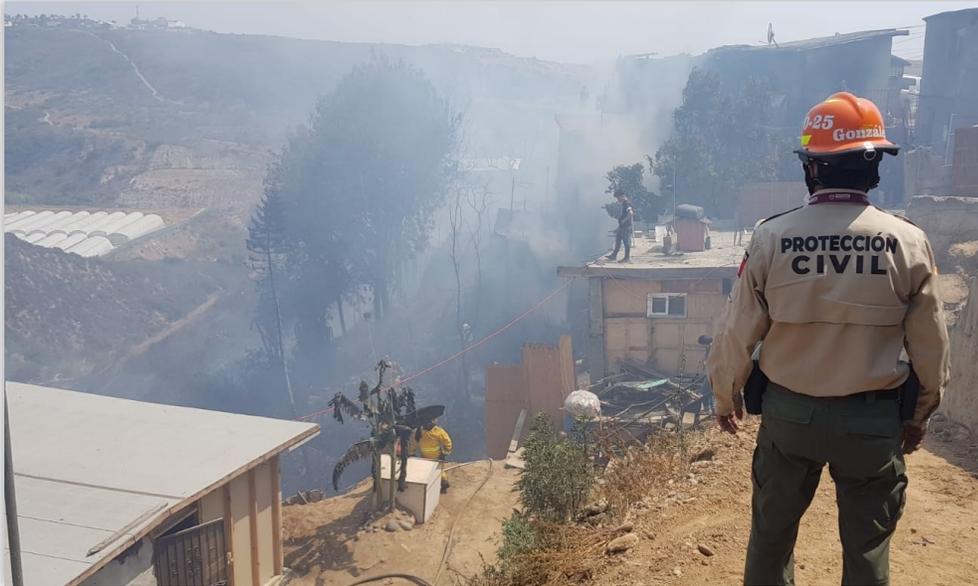
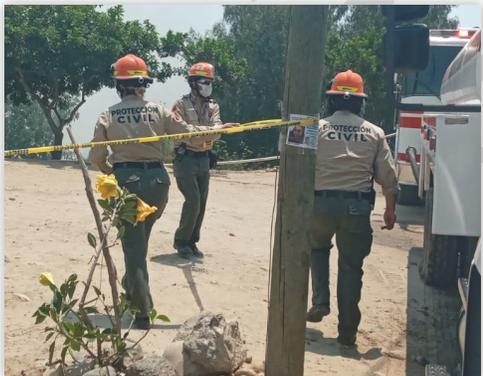
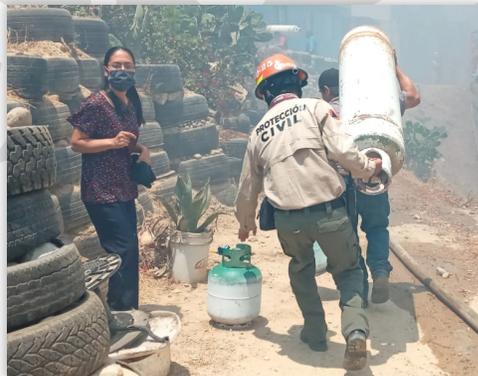
INCENDIO. En colonia Loma Bonita. Se evacuaron a los residentes de la zona y se acordonó perímetro por y para seguridad de las personas que transitaban el lugar.

dente. Una vez controlado el incendio, se procedió a realizar la inspección para evaluar daños. Se contabilizaron seis predios afectados, dentro de los cuales había nueve viviendas las cuales fueron consumidas por el fuego en su totalidad.

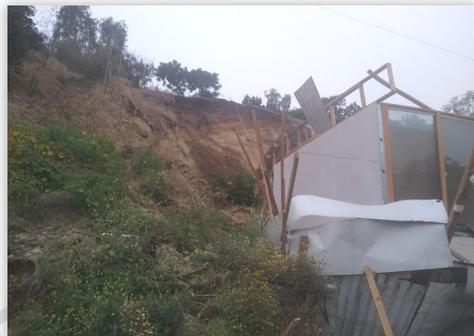
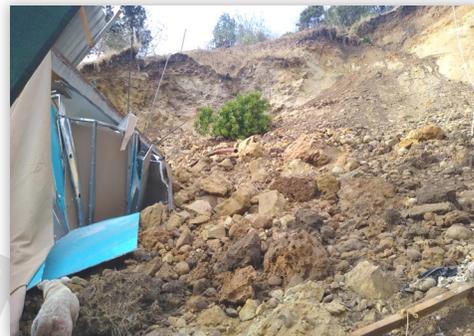
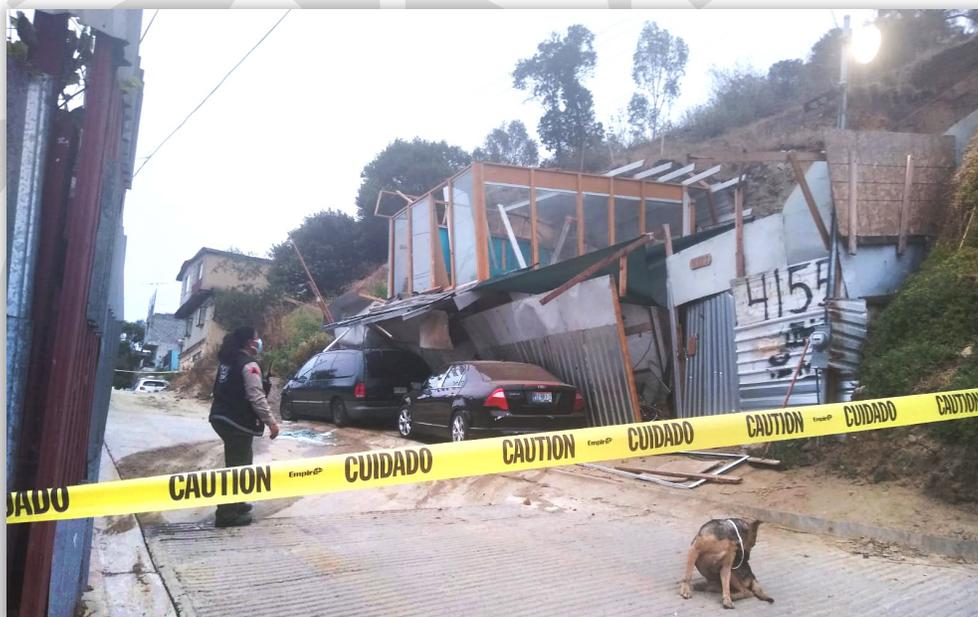
SE ETIQUETAN TRES VIVIENDAS. En una, se recomienda a sus habitantes la evacuación y otras dos mantenerse alertas ante el avance o aparición de nuevas afectaciones.

Se atendió reporte de derrumbe en el domicilio referido, al arribo del personal técnico de esta Dirección al lugar, observó el derrumbe de una ladera que afectó de manera directa a vivienda.

En la parte alta del derrumbe se advierte tubería de co-

lor naranja que emana líquido, aparentemente de drenaje directo a la zona del derrumbe, humedeciendo el terreno y representando el probable desencadenador de la inestabilidad en el lugar.

Se emitieron recomendaciones como no realizar movimientos de tierra, así como mantenerse alerta ante posibles afectaciones.

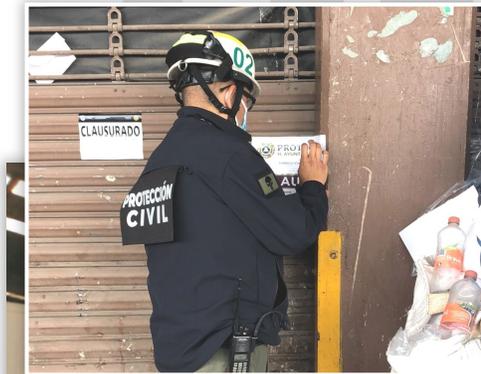
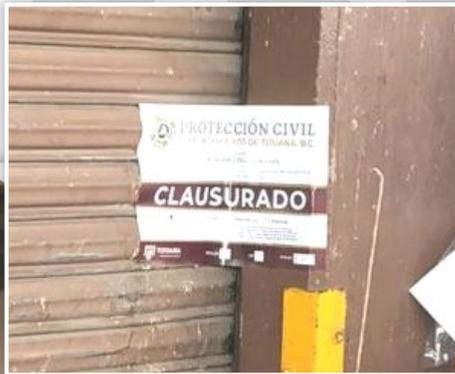
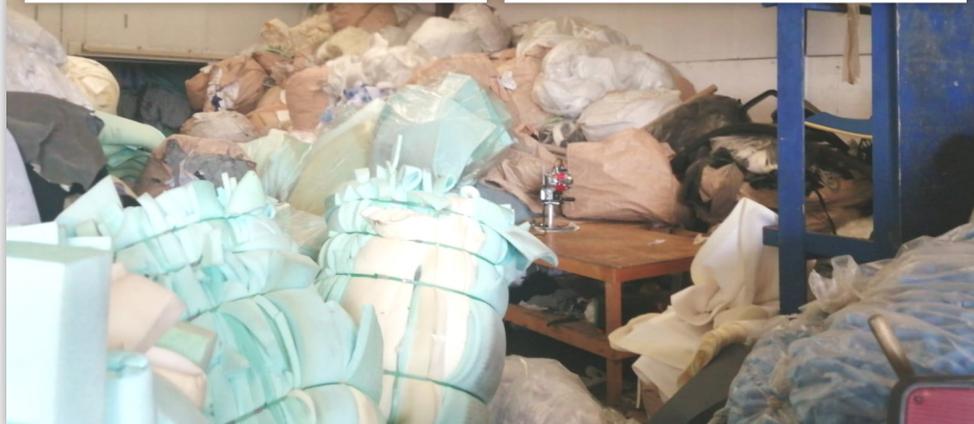
Misma que al interior almacena material combustible, por lo cual se les indicó el cese de las actividades, dado el riesgo inminente, así mismo se le requirió a la persona que atendió la diligencia, la documentación en materia

CLAUSURA DE BODEGA. Contigua a comercio con incendio activo, la cual estaba saturada con material combustible.

Sin embargo, no presentaron Programa Interno de Protección Civil, por lo cual se procedió a realizar boleta de Infracción con número de folio BI-1013. Así mismo se clausuró el inmueble por no garantizar la seguridad del personal que labora ahí, así como de los colindantes.

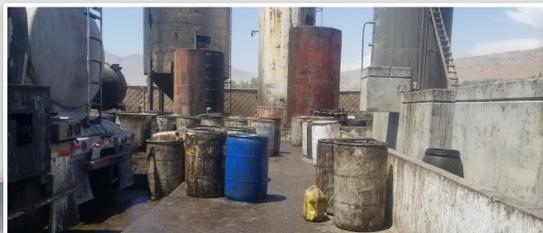
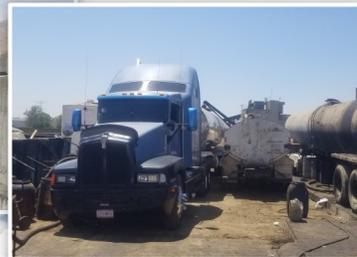
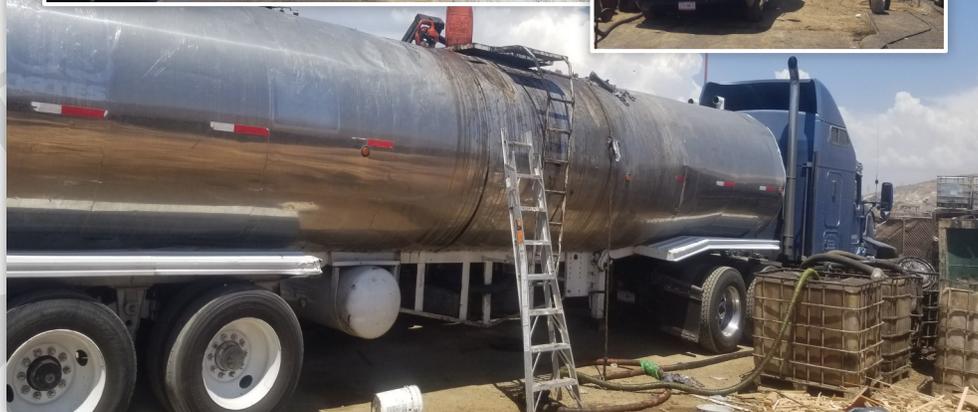
PERSONAS INTOXICADAS. Se encontraba limpiando el interior del tanque de tráiler.

taron que la persona ingresó al tanque del tráiler, donde se trasladan diversos desechos de grasas de empresas para efecto de realizarle limpieza.

Aunado a lo anterior, aparentemente se desmayó por lo que ingresaron dos personas más para auxiliarlo, sin obtener resultados positivos con el intento de rescate. Por lo que, dos de las tres

personas fueron trasladadas a la clínica uno del IMSS para su valoración al presentar signos de intoxicación por inhalación de material químico.
