ACTIVIDAD DEL MES DE JUNIO DEL 2021

**I
N
F
O
R
M
E**

**PROTECCION CIVIL
TIJUANA, B.C.**

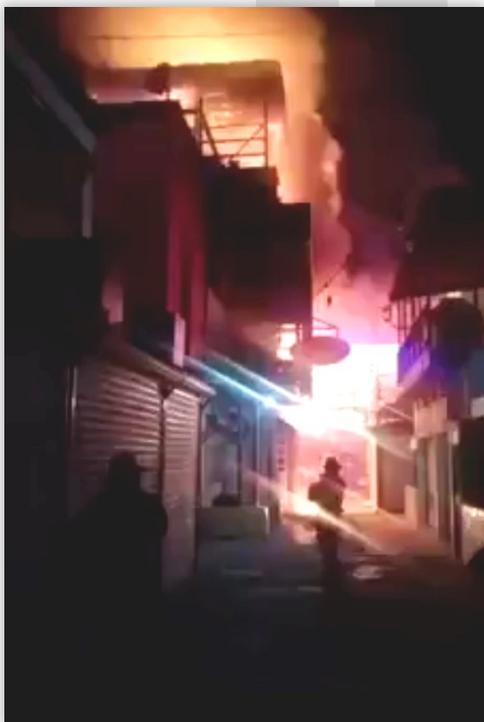
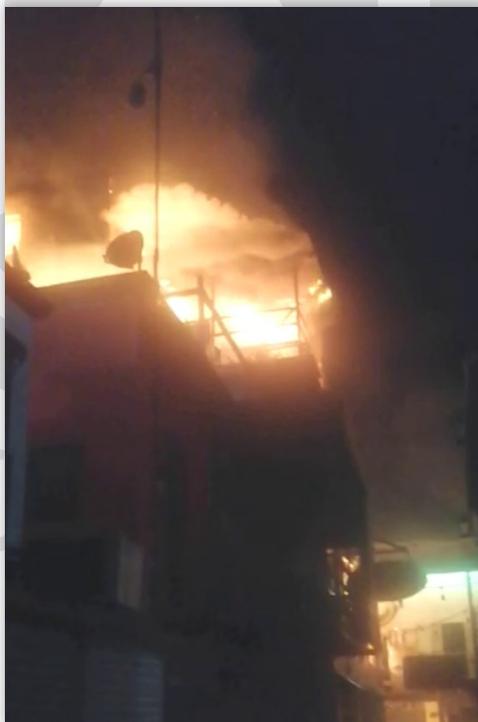
el incendio estaba controlado pero con el riesgo de colapso de la estructura metálica y tablaroca. Cabe mencionar que durante la atención al incendio no hubo personas lesionadas. Una vez extinguido el fuego, personal de Protección Civil y Bomberos realizaron recorrido en el estacionamiento y locales contiguos al lugar donde inició el fuego, con el fin de detectar riesgos derivados del mismo.

consta de tres niveles, los cuales se identifican como bares, por lo observado en la publicidad estática de los inmuebles. El personal de Protección Civil al percibir el riesgo de colapso de la estructura, decidió no ingresar al inmueble por cuestiones de seguridad. Se acordonó el área con cinta amarilla así como los pasillos de acceso del inmueble afectado por el siniestro, esto para evitar el ingreso al área de personas que pudieran resultar lesionadas. A las 23:32 horas se dio por concluida la diligencia.

RIESGO DE COLAPSO. Estructura a punto de colapsar en Plaza Fiesta.

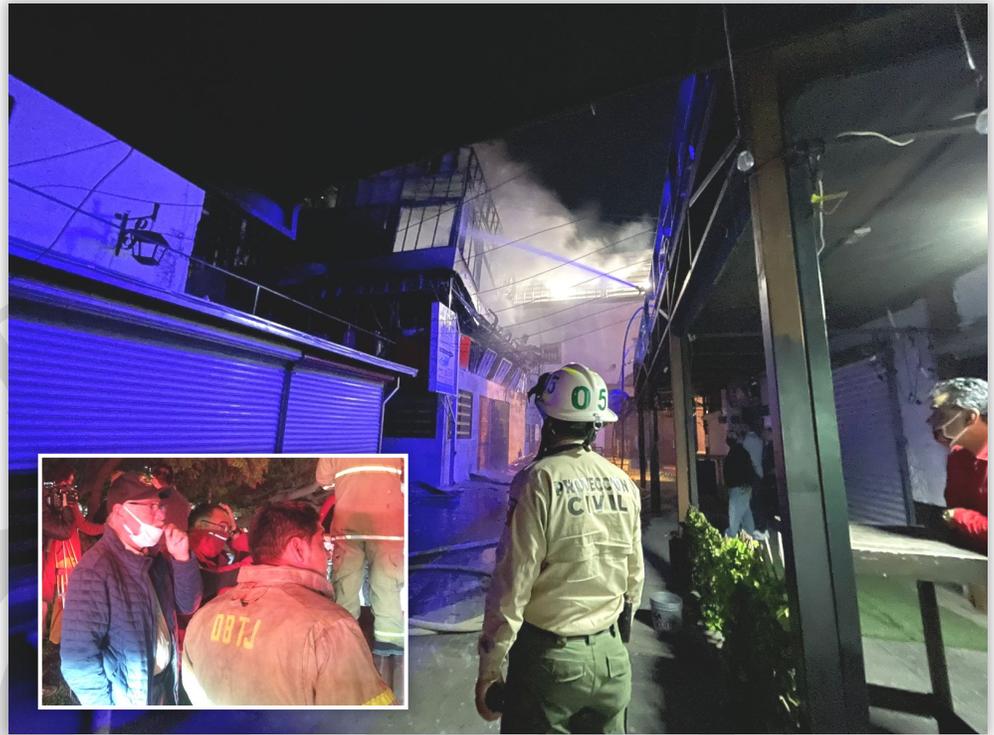
- El incendio afectó tres locales comerciales de manera directa pero poniendo en riesgo cuando menos a una decena más.

INMUEBLE SINIESTRADO. De tres niveles, que al debilitarse su estructura pone en riesgo al resto de los locales colindantes.

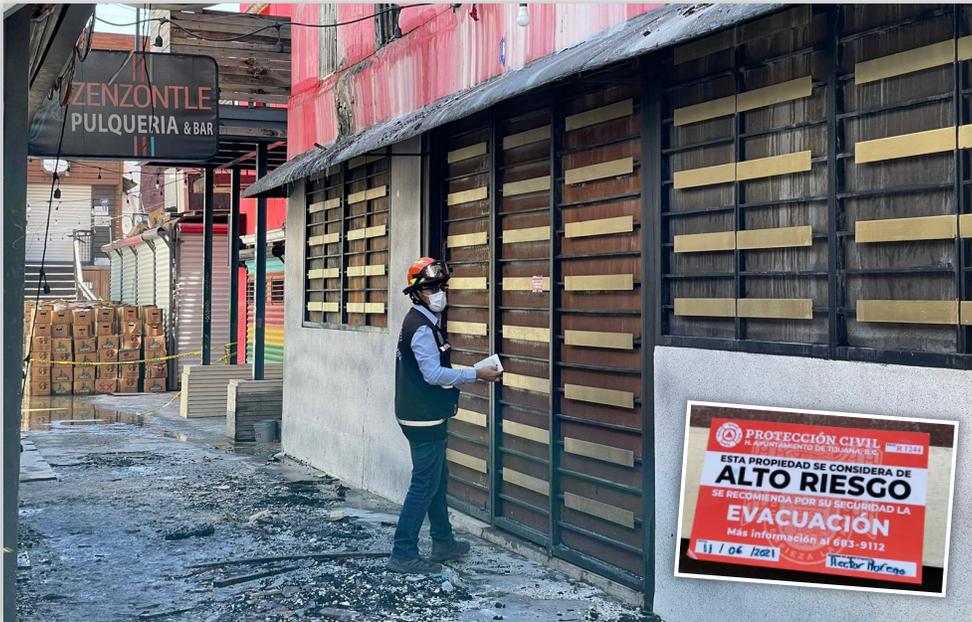
ETIQUETADO CON ENGOMADO ROJO (ZONA DE ALTO RIESGO). Derivado de que el inmueble se encuentra en riesgo latente de colapso.

comerciales de la plaza antes citada. Se observó que derivado del siniestro, la estructura metálica del inmueble en cuestión resultó dañada severamente, corriendo un riesgo latente de colapsar, poniendo en riesgo a los locales comerciales aledaños y a las personas que transitan por el lugar.

inspección, se pudieron contabilizar diez locales que se identificaron en zona de alto riesgo, derivado de la colindancia y cercanía en la que se encuentran con el inmueble a punto de desplomarse. Con base a lo antes descrito, se procedió a etiquetar los inmuebles con engomado rojo (zona de alto riesgo).

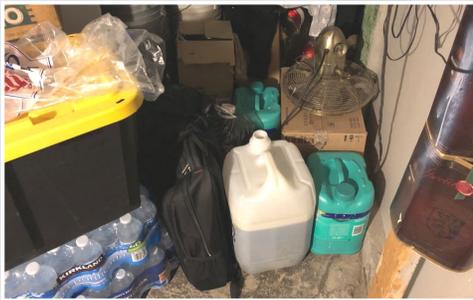
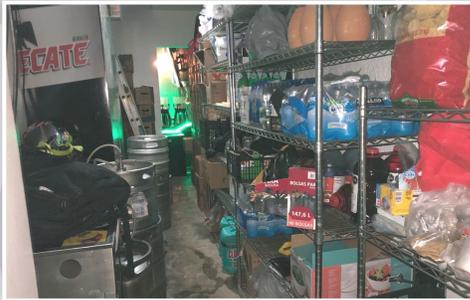
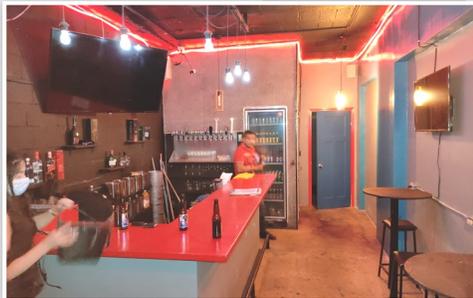
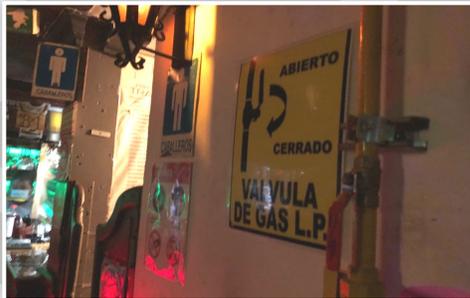
ASPECTOS DEL OPERATIVO. Reunión previa de los elementos que participaron en la diligencia así como algunos aspectos interiores de los comercios que fueron sancionados.

- Dentro de las irregularidades se encontraron falta de orden, extintores obstruidos y en algunos casos hubo completa falta de algún dispositivo de seguridad.

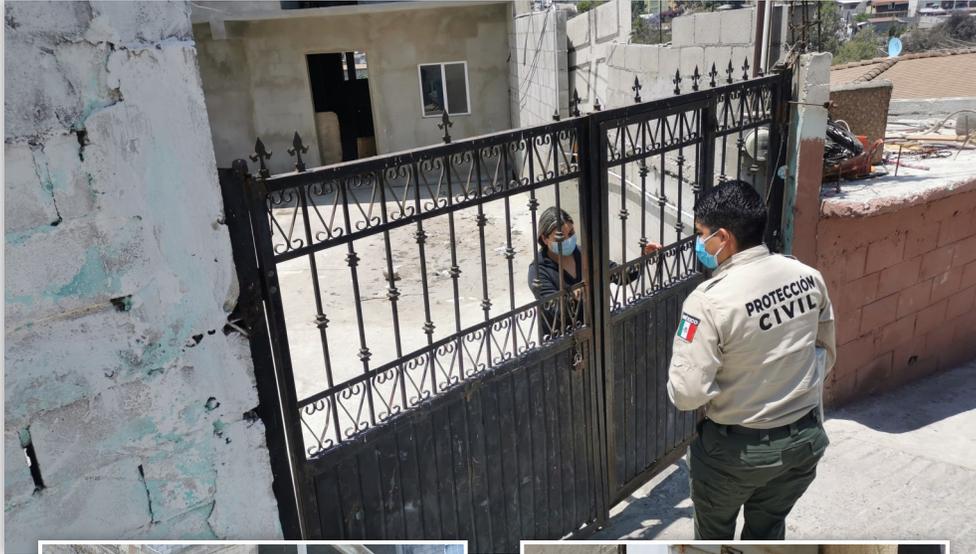
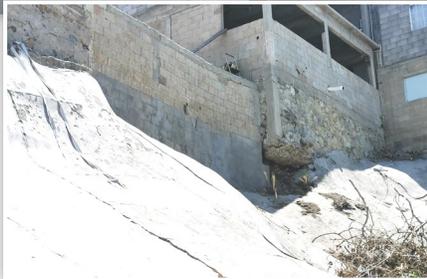
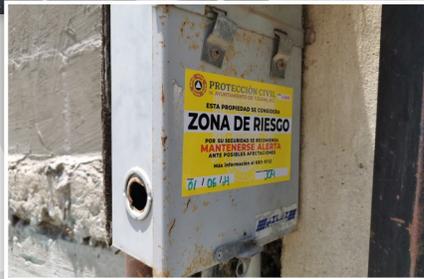
PÉRDIDA DE SOPORTE EN CIMENTO. Debido a la saturación del suelo sobre el cual se edificó la vivienda.

ción se pudo observar una vivienda de tres niveles tiene afectaciones por saturación de suelo en paredes colindantes con un predio vecino. De igual manera, en distintos muros se observaron grietas perpendiculares con un aparente asentamiento en el terreno.

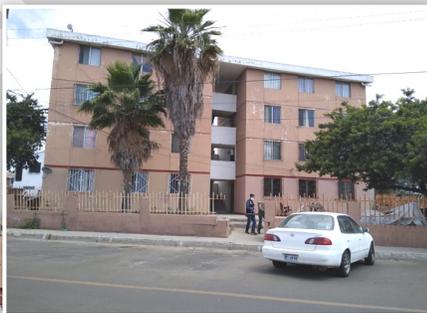
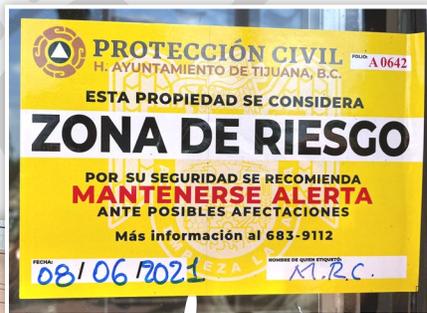
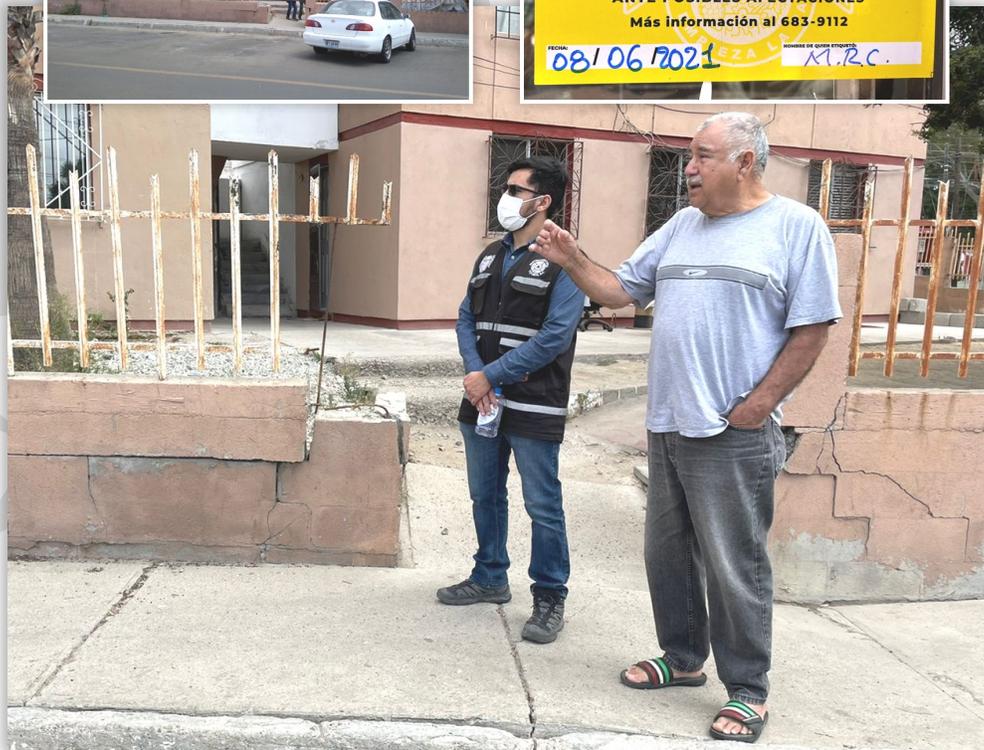
Chavarría. Durante la inspección se notó que en la mayoría de los edificios hay una evidente falta de mantenimiento, presentando fisuras y grietas en escaleras de acceso y desgaste en los acabados de los edificios. Con base en la inspección al edificio No.3, se observó una bar-

da perimetral en pésimas condiciones, presentando pérdida de verticalidad, grietas y algunos bloques de la misma desprendidos. Hasta esta fecha se han inspeccionado un total de 14 de los 21 edificios del fraccionamiento, al menos un departamento ha sido identificado como zona de riesgo.

ATENCIÓN CIUDADANA. A uno de los residentes, al momento el edificio #3 ha sido el que presenta mayor número de afectaciones.

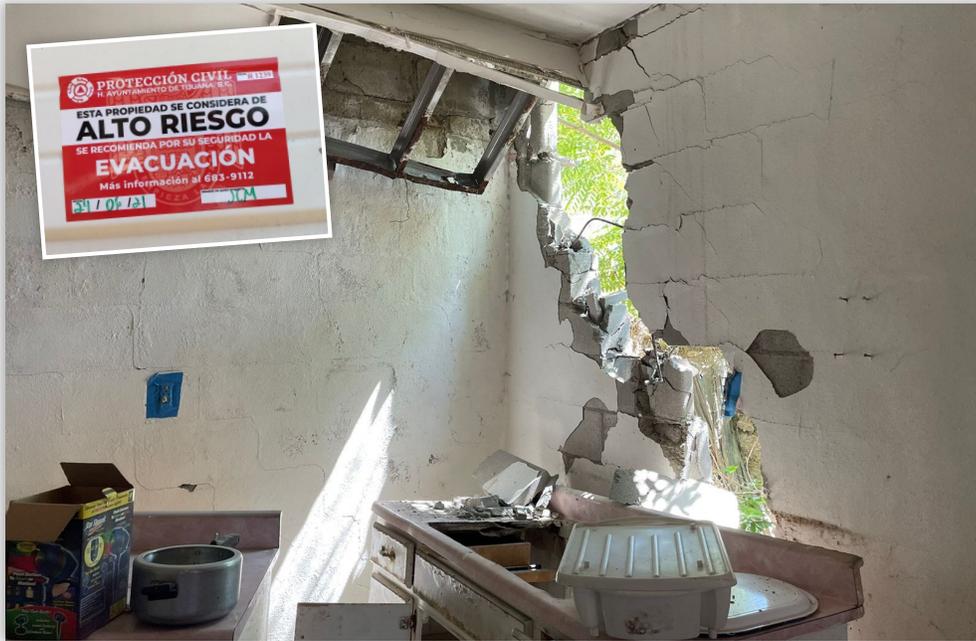
LA VIVIENDA PRESENTA DAÑO ESTRUCTURAL. Manifestando grietas y fisuras de hasta siete centímetros aproximadamente.

Durante la inspección se observó que la vivienda de la denunciante presentaba un daño estructural que manifestaba fisuras y grietas de hasta siete centímetros de separación aproximadamente. Dentro de la vivienda algunas de las paredes presentaban des-

- Se etiquetaron dos viviendas con engomado rojo (zona de alto riesgo).
- Con los folios R1239 y R1256.
- Se recomendó la evacuación de las viviendas por la seguridad de sus habitantes.

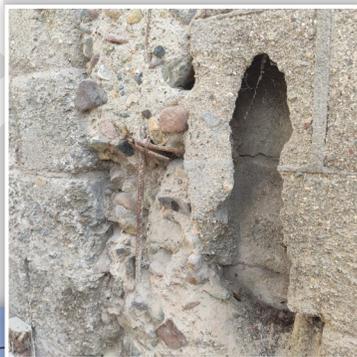
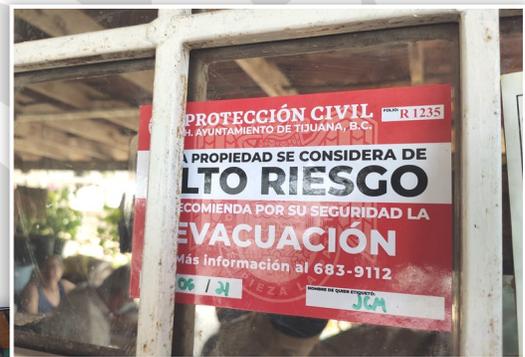
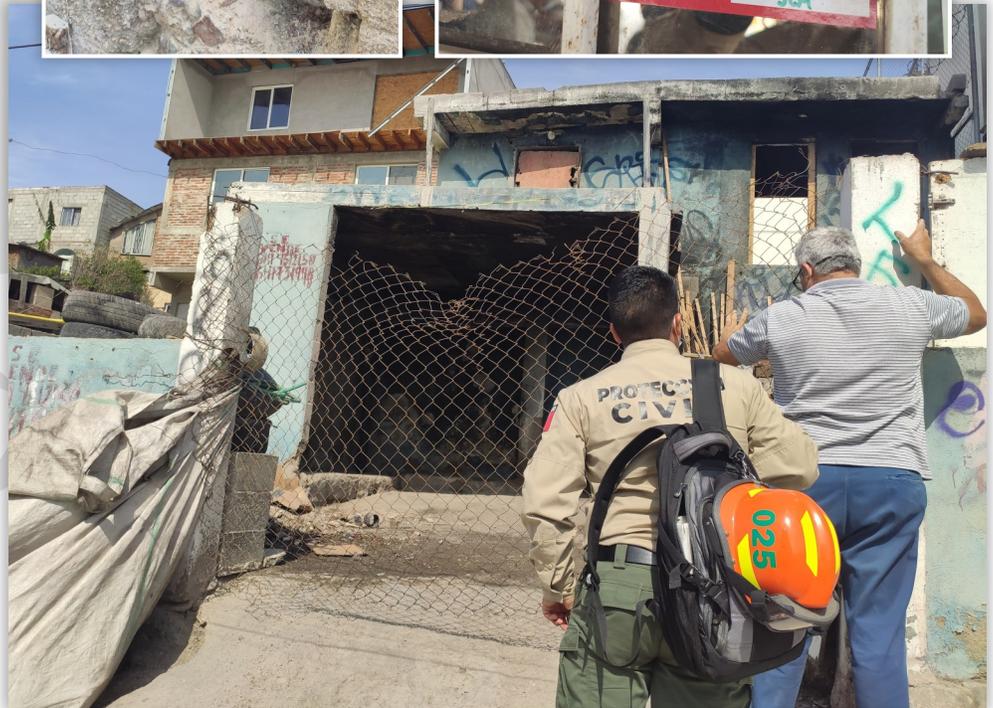
- Vivienda colindante presenta muro con riesgo de colapso.
- La vivienda afectada se identificó como zona de alto riesgo (engomado rojo).

**VIVIENDA EN ZONA DE ALTO RIESGO.** Vivienda contigua presenta muro en riesgo de colapso.

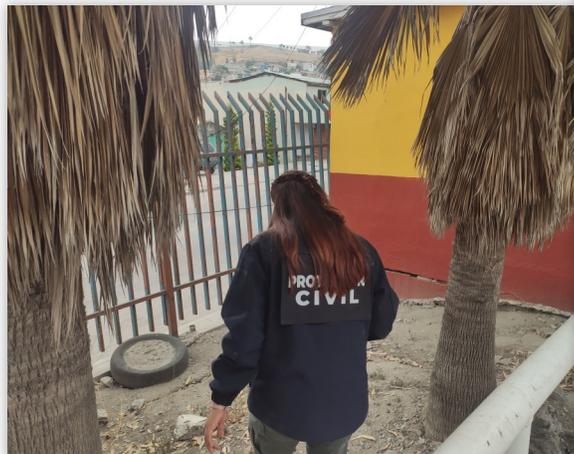
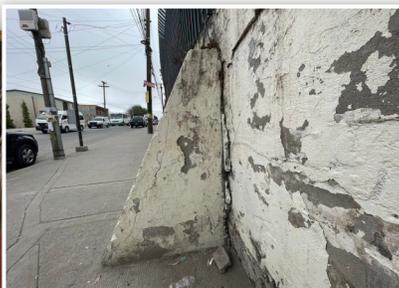
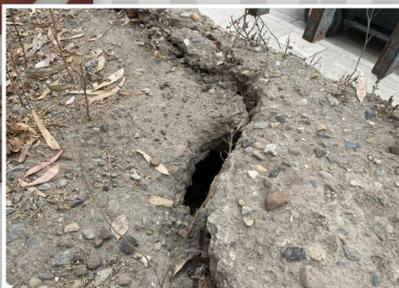
PÉRDIDA DE VERTICALIDAD Y DAÑO ESTRUCTURAL. Afectaciones con las que cuenta el muro perimetral de la Escuela Primaria Ramón López Velarde.

parte Este de la Primaria, colindante con la Avenida Tijuana, la cual cuenta con distintas afectaciones como son: pérdida de verticalidad de aproximadamente diez grados de inclinación, grietas y falta de contramuros bien implementados. Así mismo, esta barda se encuentra haciendo la función de muro de contención de una cantidad considerable de material y carga estructural

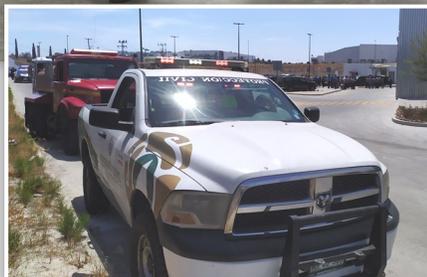
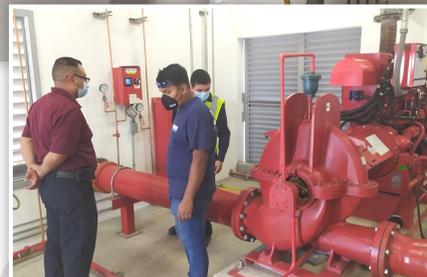
FUEGO INCIPIENTE. En ducto de succión. Trabajadores activaron brigadas de emergencia y controlaron el incidente.

incipiente en ducto de succión en máquina de corte. Personal técnico de esta Dirección se trasladó al lugar, donde observó un ducto de metal con vestigios de daños por calor. Empleados del lugar activaron de brigadas de emergencia, evacuan-

Al requerirse el Programa Interno de Protección Civil, la empresa no pudo acreditar el contar con el trámite finalizado, por lo que se otorgó amonestación y un término para presentarlo.

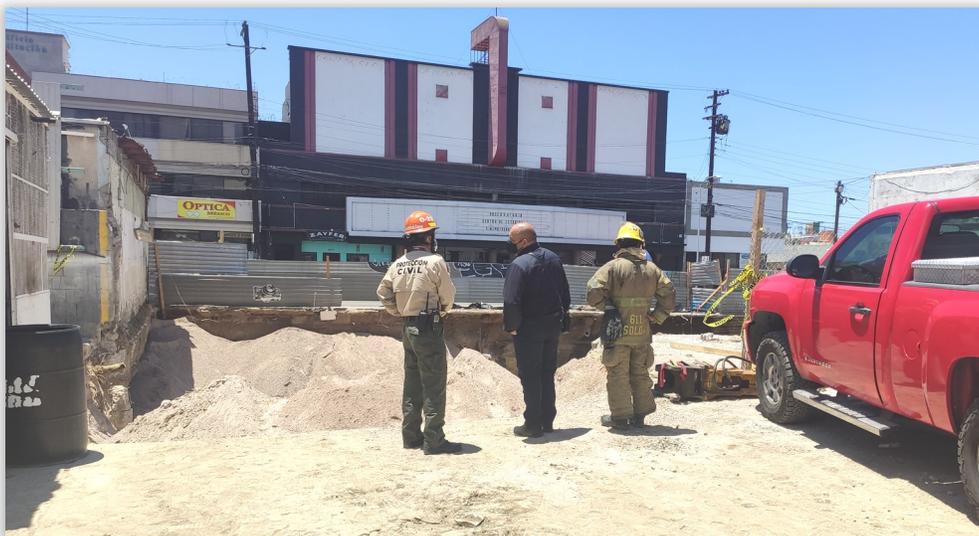
FUGA DE GAS SUBTERRÁNEA. La fuga fue contenida por personal interno de un estacionamiento en proceso de construcción.

- Fuga provocada por desprendimiento de material que dejó expuesta y rota la tubería.
- Empleados controlaron momentáneamente la fuga, sin equipo de protección personal.
- Se elaboró amonestación con No. de folio AM-0182, por ausencia de equipo y protocolos requeridos.

La fuga fue contenida por personal interno de la obra, posteriormente procedieron con la reparación del daño por parte de empresa de gas, bajo

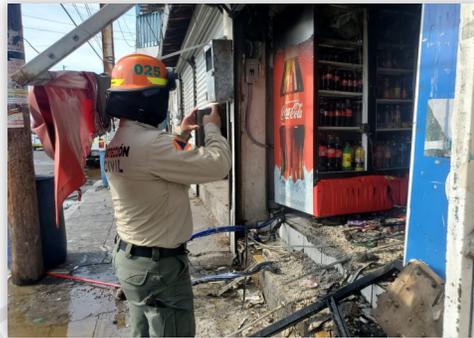
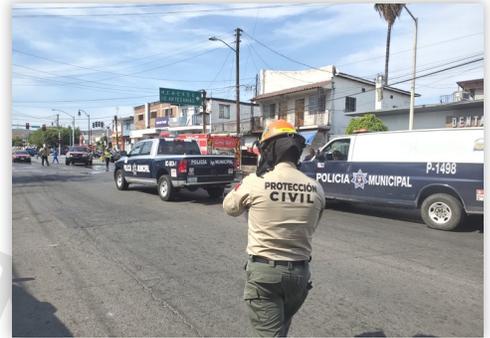
INCENDIO EN ABARROTES. No contaban con extintores para atender emergencias de este tipo.

- Incendio en inmueble con giro comercial de abarrotes, deja múltiples daños materiales.
- No contaban con extintores, ni programa Interno de Protección Civil.
- Se elaboró amonestación con No. de folio AM-0172, para iniciar su trámite de Programa Interno de Protección Civil.

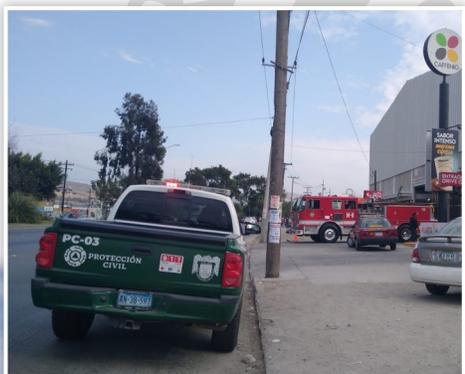
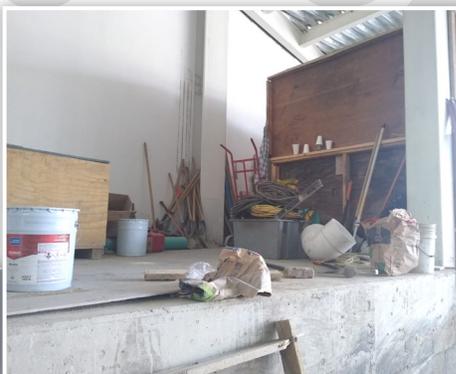
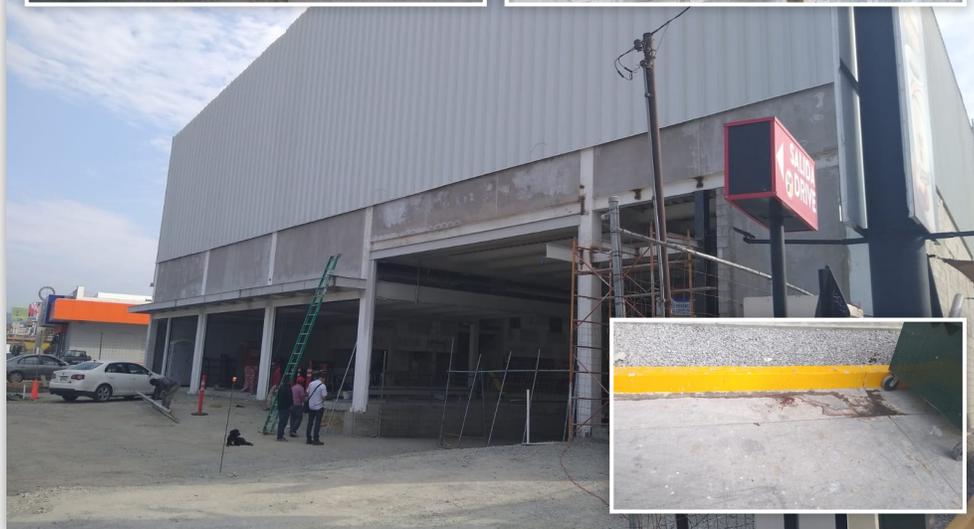
Se procedió a inspeccionar la obra, encontrándose con diversas deficiencias, tales como falta de señalización, trabajadores sin equipo de protección personal adecuado y sin cubre bocas.

EMPLEADO CAE DE ALTURA CONSIDERABLE. Se encontraba resanando un muro a una altura de cuatro metros.
