ACTIVIDAD DEL MES DE AGOSTO DEL 2021

**I
N
F
O
R
M
E**

**PROTECCION CIVIL
TIJUANA, B.C.**

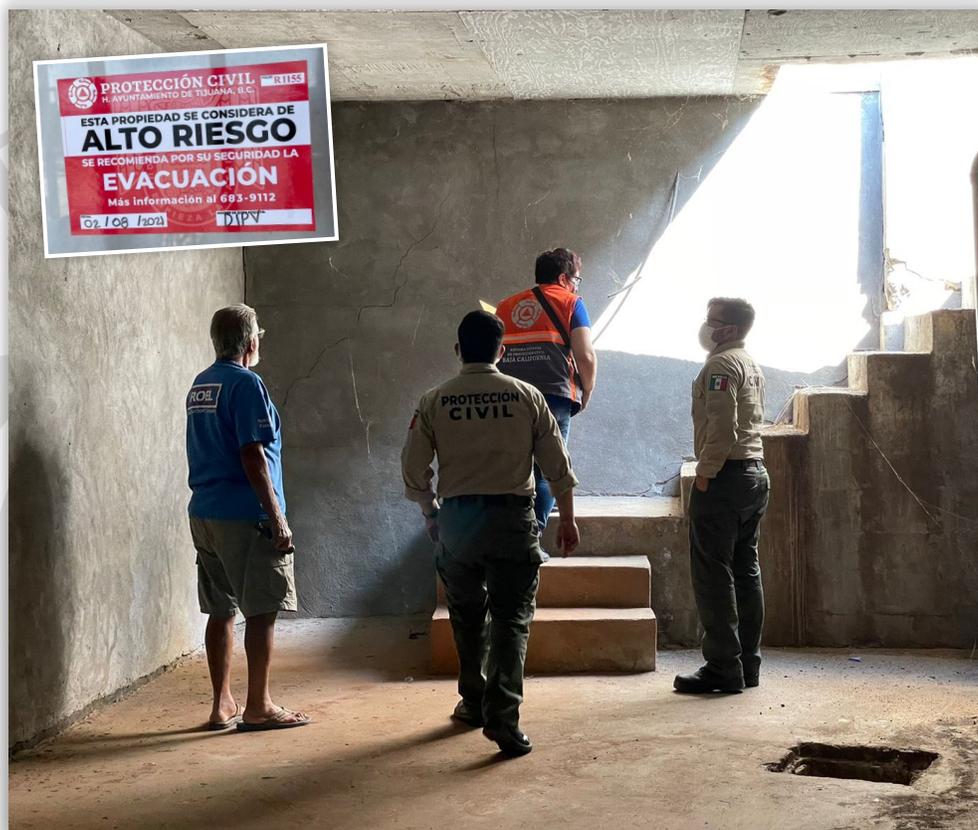
- La vivienda muestra manifestaciones de asentamiento en el terreno.
- Se identificó como zona de alto riesgo.
- Se colocó etiqueta de folio R1155.

SÓTANO. De vivienda, el cual presenta afectaciones graves que indican asentamiento en el terreno.

Durante la inspección se observó que el sótano de la vivienda presenta grietas de aproximadamente 2.5 centímetros de separación en paredes del mismo. Hay vestigios de humedad y se detectó la presencia de olor fétido dentro del inmueble. Así mismo la losa de dicha

área de la vivienda muestra grietas y hundimiento, que son manifestaciones de un asentamiento diferencial en el terreno. Derivado de la inspección se etiquetó la vivienda con engomado rojo (zona de alto riesgo) y se emitieron recomendaciones de seguridad.

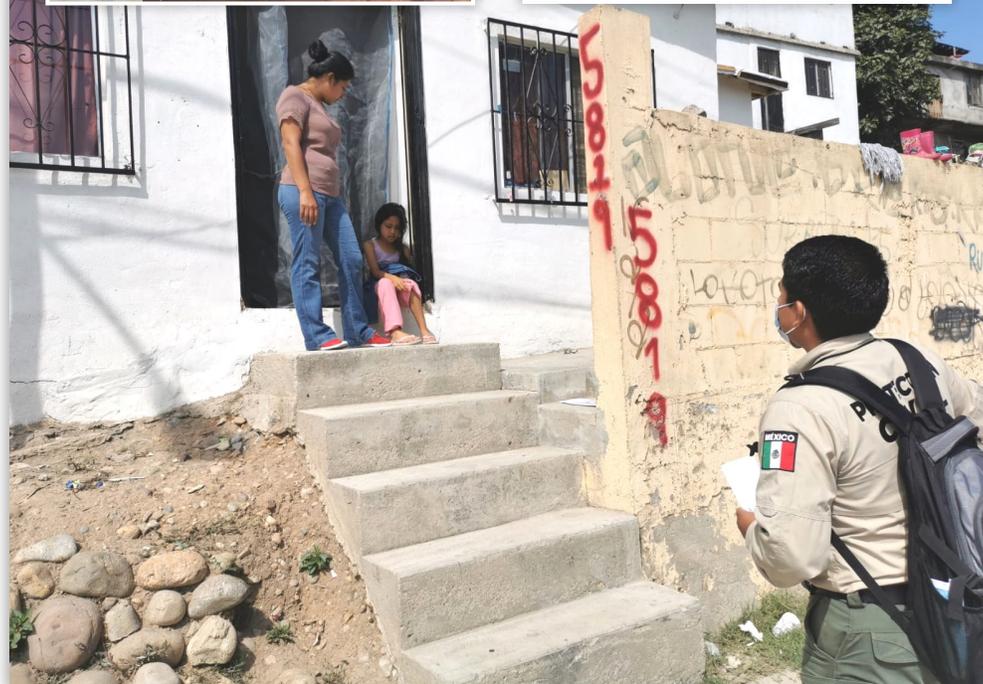
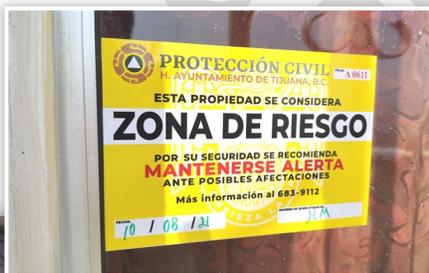
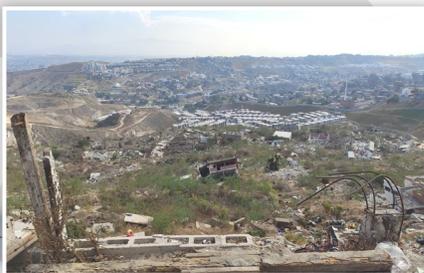
constatar que la vivienda en cuestión, colinda con el deslizamiento ocurrido en la Colonia Lomas del Rubí en el año 2019.

Cabe mencionar, que procedente de la inspección se realizó un recorrido de monitoreo por el sitio, visualizando que la zona de acumulación del deslizamiento ha sido utilizada como basurero, cargando más peso al terreno.

ZONA DE RIESGO. Derivado a la cercanía con la zona de deslizamiento en colonia Lomas del Rubí se etiquetó vivienda con engomado amarillo.

- Se identificó vivienda en zona de riesgo.
- Se colocó etiqueta con folio A0611.

La vivienda que nos atañe se identificó como zona de riesgo (engomado amarillo) con folio A0611, donde la recomendación por parte de esta dependencia a sus habitantes es

el “mantenerse alertas ante posibles afectaciones”.

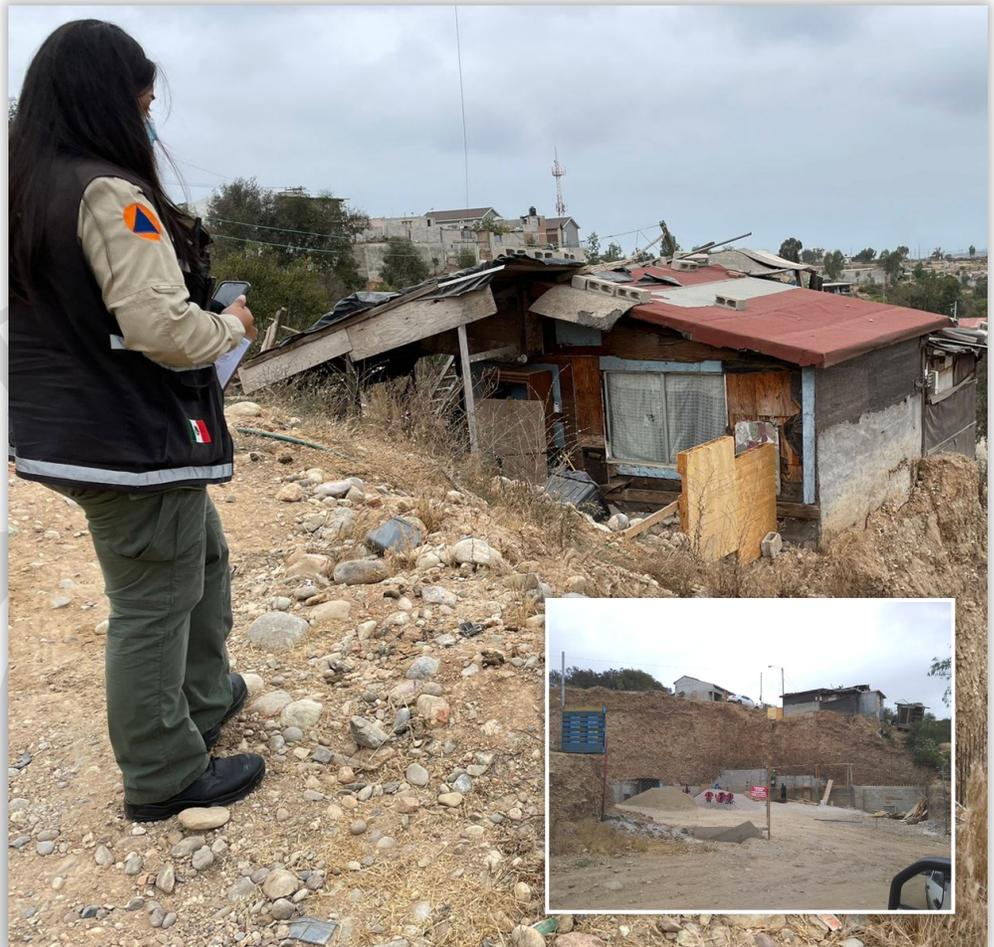
- Un corte de talud a 90 grados genera riesgo de colapso.
- Se identifica vivienda en zona de alto riesgo.
- Se coloca engomado rojo (zona de alto riesgo) con folio R1268.

ZONA DE ALTO RIESGO. Derivado de un corte de talud a 90 grados que pone en riesgo de colapso a una vivienda ubicada en la parte superior del mismo.

Procedente de la inspección se observó un talud de aproximadamente 10 metros de altura, mismo en el que se encuentra edificada una vivienda de madera, la cual se ve afectada derivado de un corte de talud que se realizó con una pendiente de aproxima-

damente 90 grados. Se etiquetó la vivienda con engomado rojo (zona de alto riesgo) ya que el corte mencionado propicia un riesgo de colapso de talud, poniendo a la vivienda en una situación donde peligra la vida de los residentes. Se emitieron recomendaciones de seguridad a los residentes.

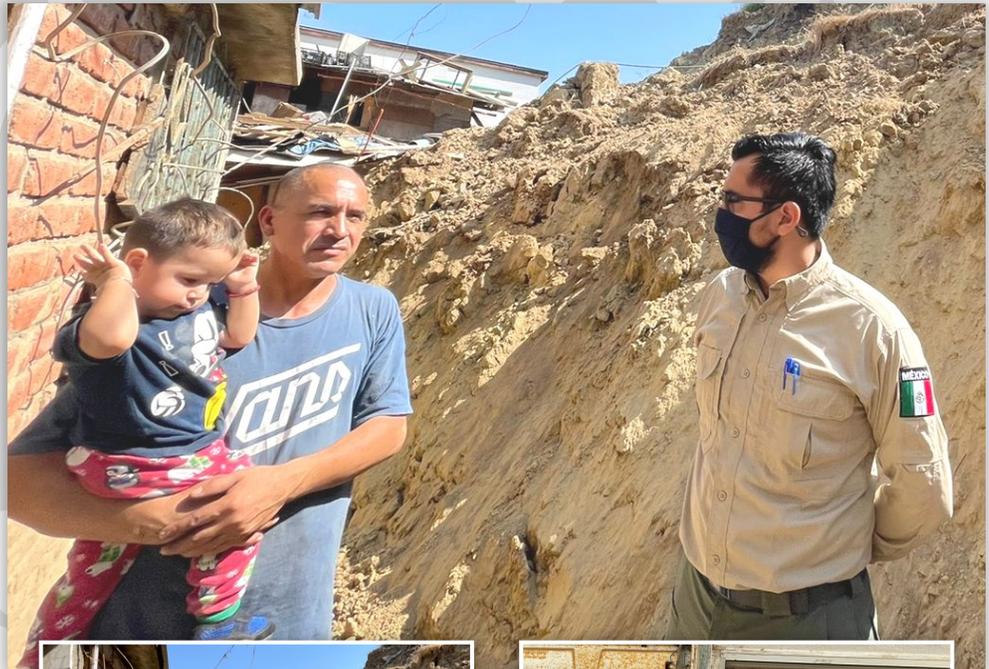
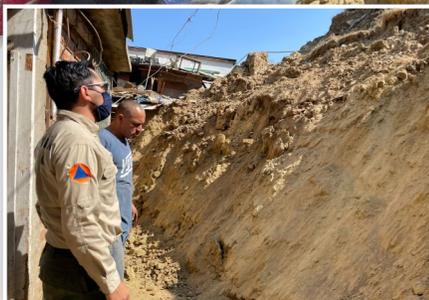
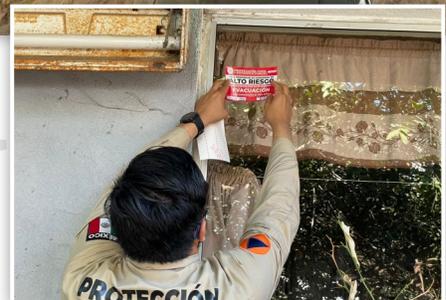
servó que la parte superior de un talud esta siendo utilizada como zona deshecho de escombros y otros residuos, este talud ha presentado episodios de inestabilidad en el pasado.

dicho talud, mismo que al momento de la diligencia se encontraba completamente expuesto, apreciando que no cuenta con ningún tipo de elemento de contención. Se procedió a etiquetar la vivienda con etiquetado rojo (zona de alto riesgo) por el peligro inminente de un posible derrumbe.

- Talud en riesgo de colapso colinda con vivienda.
- Se identifica vivienda en zona de alto riesgo.
- Se coloca engomado rojo (zona de alto riesgo) con folio R1216.

SE IDENTIFICÓ VIVIENDA EN ZONA DE ALTO RIESGO. Derivado de un corte de talud a 90 grados que lo pone en riesgo de colapso.

- Dado el riesgo inminente se le recomendó a los habitantes de la vivienda afectada, evacuar lo antes posible.

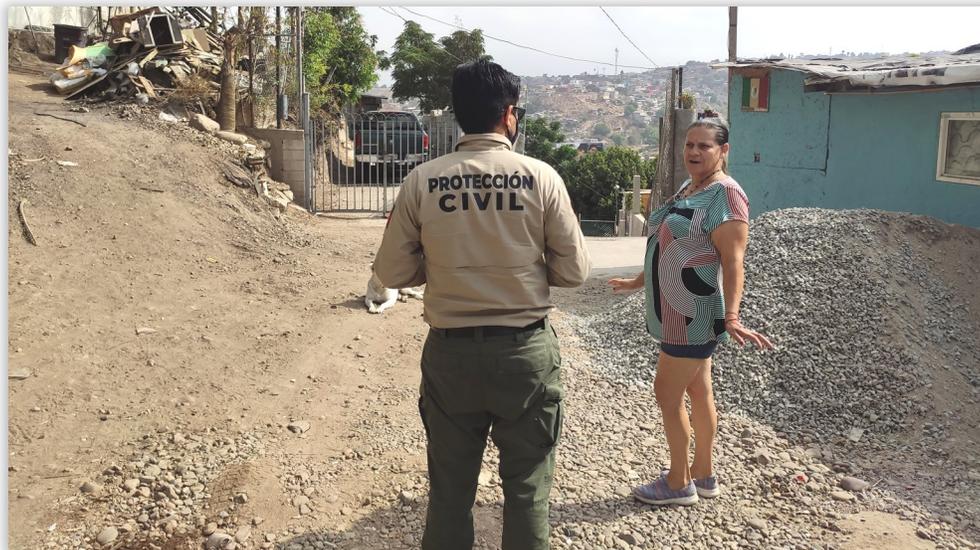
INSPECCIÓN OCULAR DE RIESGO. Solicitud ciudadana de inspección de riesgo, la cual forma parte del proceso para un posible regularización de predio.

tran en trámites de regularización de su terreno. Procedente de la inspección se observó que la vivienda en cuestión se encuentra asentada en un talud, mismo que al momento de la diligencia no presentaba afectaciones en el terreno o en la vivienda inspeccionada. Así mismo se realizó

consulta en el Atlas de Riesgos Naturales del Municipio de Tijuana el 2014, donde se encontró que el talud cuenta con un tipo de suelo con características que muestran susceptibilidad a sufrir deslizamiento. Con base en lo anterior se emitieron recomendaciones de seguridad a los residentes.

- Se realizó inspección ocular de riesgo.
- Se consultó en el Atlas de Riesgos Naturales del Municipio de Tijuana del 2014, donde encontró un tipo de suelo con características a sufrir deslizamiento.

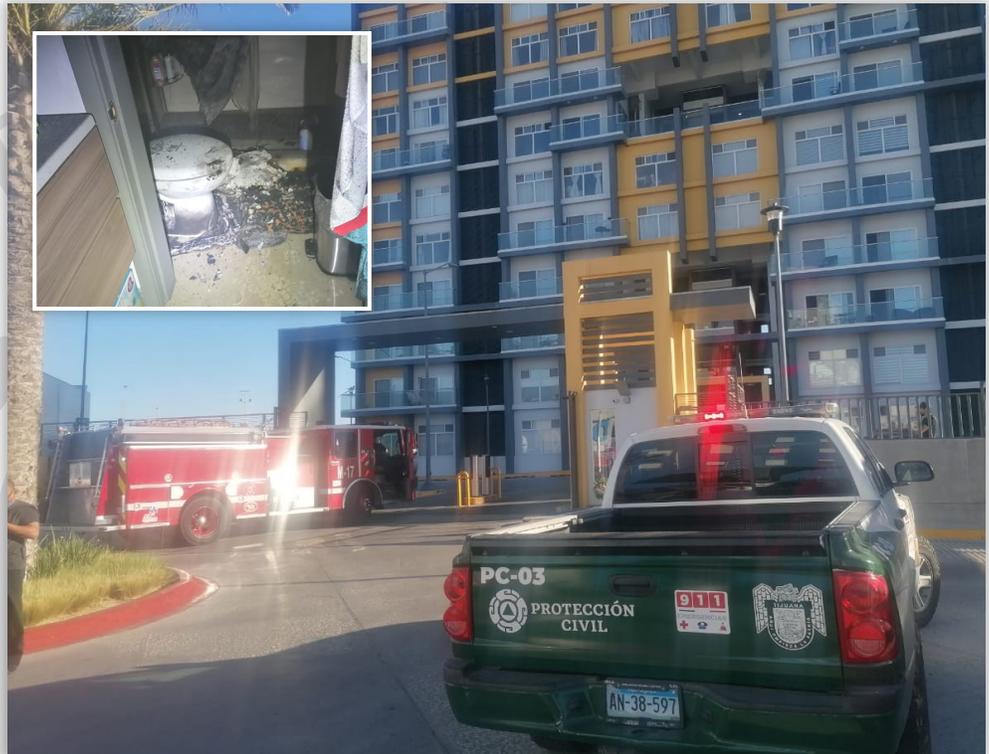
- Incendio incipiente en departamento de condominio habitacional.
- Se realizó recorrido al interior del inmueble, donde se observó falta de señalización en materia de emergencias.
- Se realizó amonestación con número de folio AMO301, por incumplimiento a diversas normas de seguridad.

INCENDIO EN INMUEBLE. Daños en el área del sanitario, en un departamento ubicado en el octavo nivel de un inmueble tipo condominio.

edificio, percatándose que no cuentan con señalización, rutas de salida de emergencia entre otros sistemas de emergencias.

Con base en lo anterior se procedió a realizar amonestación, por el incumplimiento a diversas normas de seguridad.

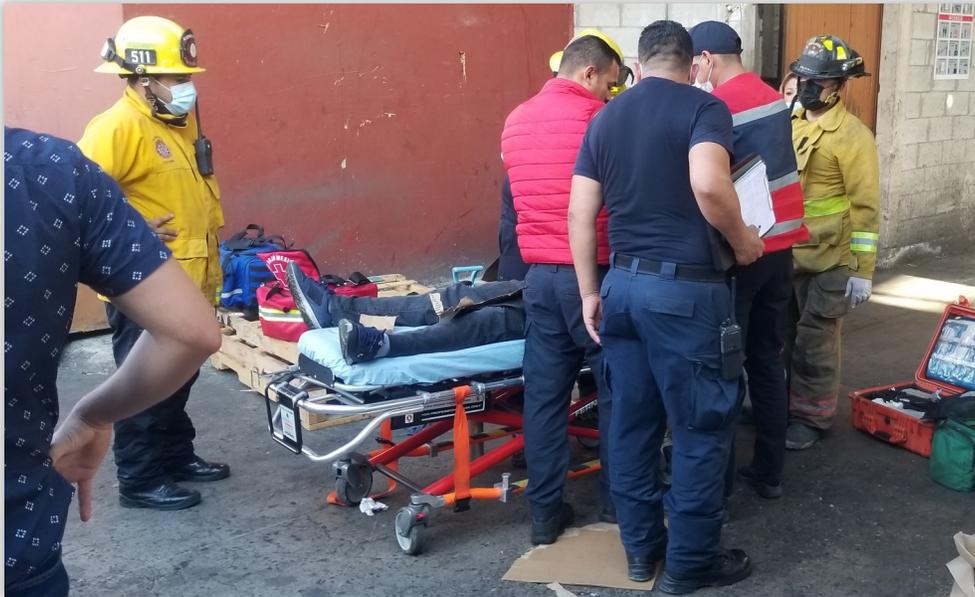
PARAMÉDICOS. De Bomberos y Cruz Roja atienden al empleado lesionado el cual después fue trasladado a una clínica particular.

Se realizó recorrido por las instalaciones del inmueble para constatar medidas de seguridad. Se denotó que no cuentan con detectores de humo, requiere mantenimiento en lámparas de emergencia, diversos cables expuestos, falta de extintores, así como falta de orden y de limpieza. Con base en lo anteriormente descrito, se generó amonestación.

- Empleado lesionado con máquina corrugadora de cartón.
- Empresa no presentó Programa Interno de Protección Civil, el cual indicó se encuentra en trámite.
- En recorrido de inspección se observaron deficiencias en medidas de seguridad, por lo que se generó amonestación AM-0312.

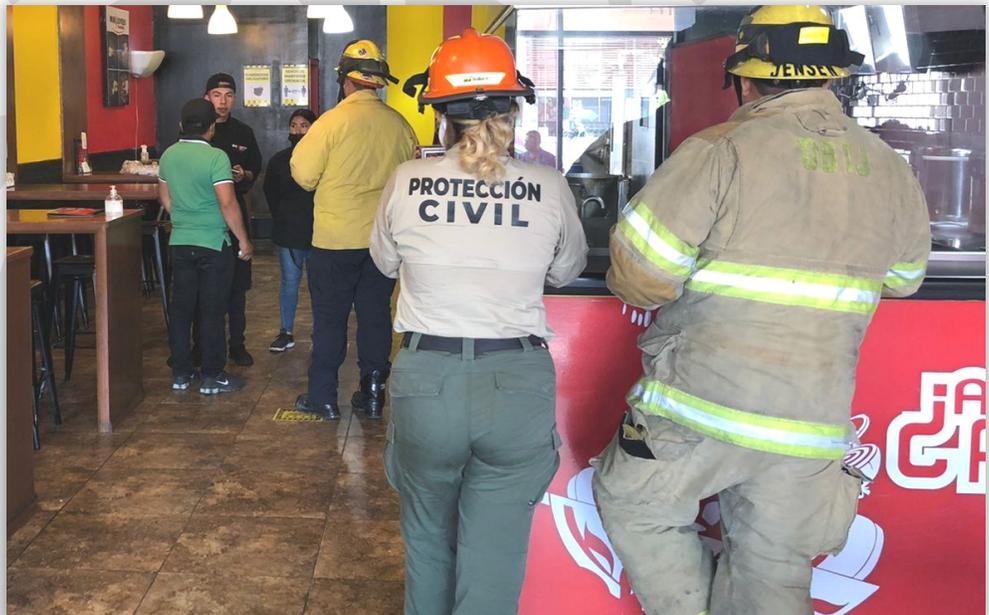
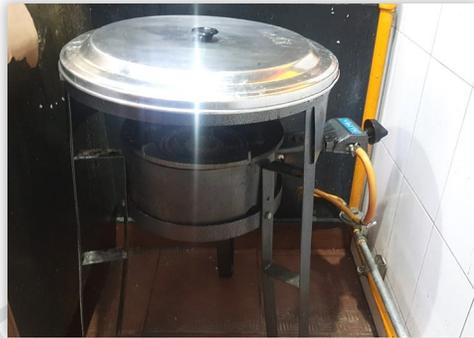
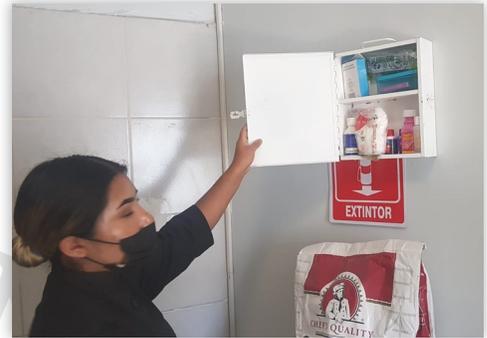
LESIONADA POR QUEMADURAS. Empleada resultó lesionada al operar una freidora. Fue trasladada por el encargado del establecimiento a un nosocomio.

- Empleada sufre quemaduras en cara y rodilla al intentar operar una freidora.
- Se generó boleta de infracción BI-0175, por omisiones en temas de seguridad.

vando que no cuentan con Programa Interno de Protección Civil, carecen de señalizaciones, botiquín móvil, brigadas de emergencias y capacitaciones correspondientes en la materia, así como extintores obstruidos.

Con base en todo lo anterior se elaboró boleta de infracción No. BI-0175.

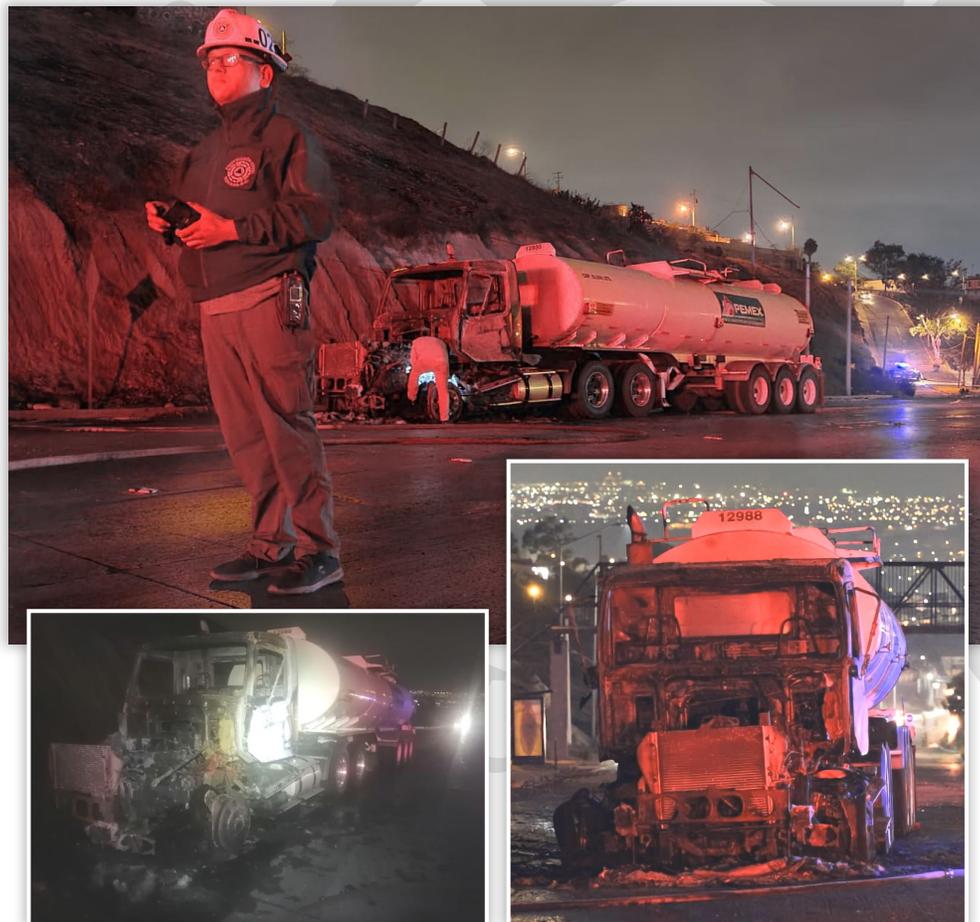
Al arribar el personal se percató que el tracto camión se encontraba con daños totales en la parte de la cabina del conductor por efecto del fuego. Al interrogar al operador de la unidad, manifestó que el tanque se encontraba vacío.

Aunado a lo anterior, el chofer puso de manifiesto que al ir transitando por la vialidad, comenzó a salir fuego del tablero, por lo que se orilló para tratar de sofocar el conato, mismo que se salió de control.

- El tanque de la pipa no transportaba combustible, el incendio comenzó en el tablero de la cabina.
- El chofer se orilló a una gasolinera y trató de sofocar el incendio con extintores, sin embargo no le fue posible hacerlo. No hubo lesionados.

PIPA SE INCENDIA. Con daños totales en la cabina del conductor. El tanque se encontraba vacío al momento del siniestro.

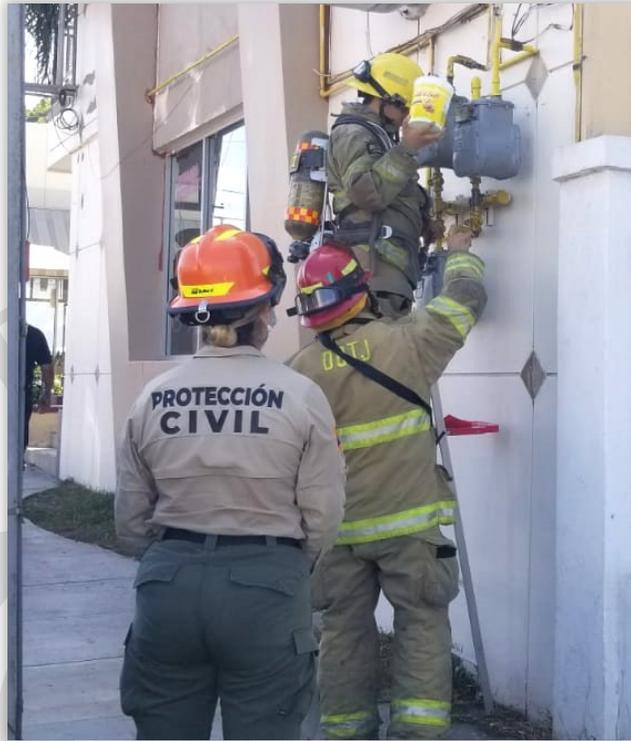
- Fuerte olor a gas se percibía en área de medidores de plaza comercial.
- No fue necesaria evacuación de empleados o usuarios del centro comercial.

FUGA DE GAS. En plaza comercial. Se detectó a tiempo y no fue necesaria la evacuación de los usuarios.

personal de la Dirección de Bomberos se encontraba realizando maniobras por fuera de la plaza, toda vez que el olor se percibía por el área de medidores.

Al término de la diligencia se recomendó a los propietarios realizar verificación general de la condiciones de las instalaciones de gas.

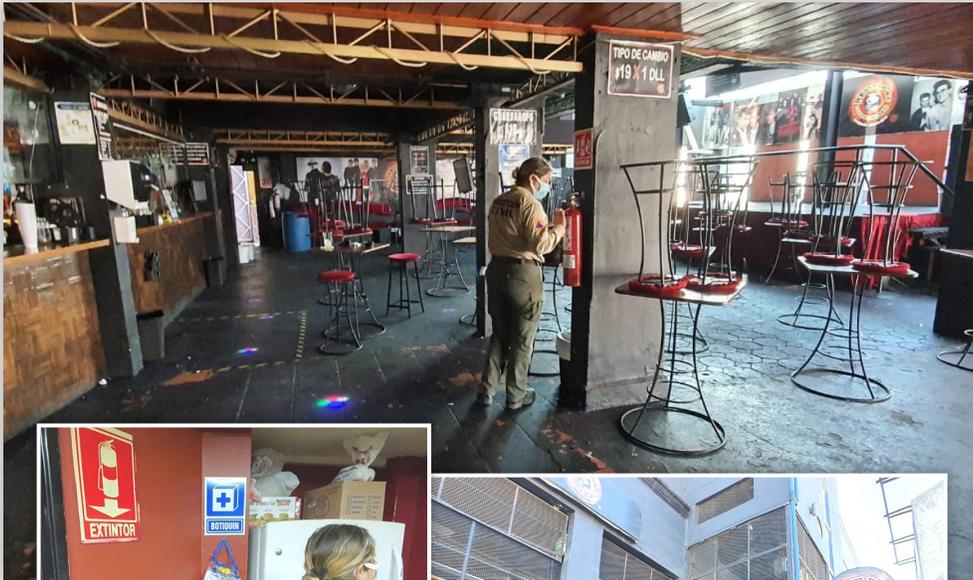
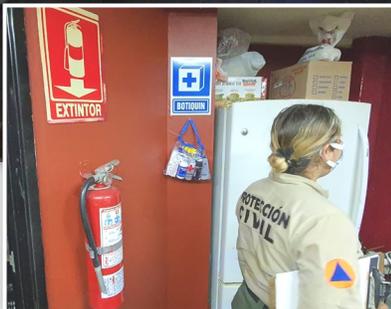
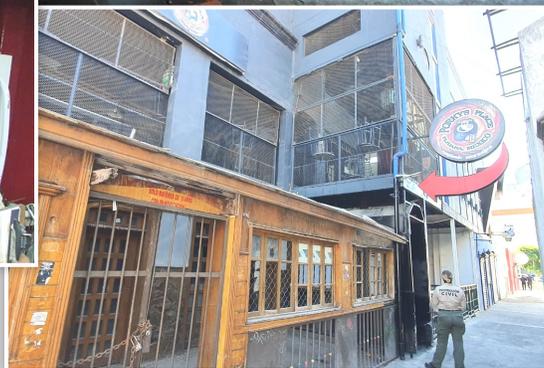
RECORRIDO. Para inspección de medidas y dispositivos de seguridad.

- Se inspecciona restaurante bar como complemento al trámite del programa interno de protección civil.

Con base en esa revisión se, hace de conocimiento al personal encargado del inmueble, que deberán de dar mantenimiento a lámparas de emergencia y detectores de humo, así como colocar señalización de rutas de evacuación y salidas de emer-

gencia.

Por último se hizo hincapié en posicionar el botiquín de primeros auxilios en un lugar visible y accesible, así como tener capacitado en temas de seguridad al personal que labora en el lugar y mantener el orden y la limpieza en todo el establecimiento.

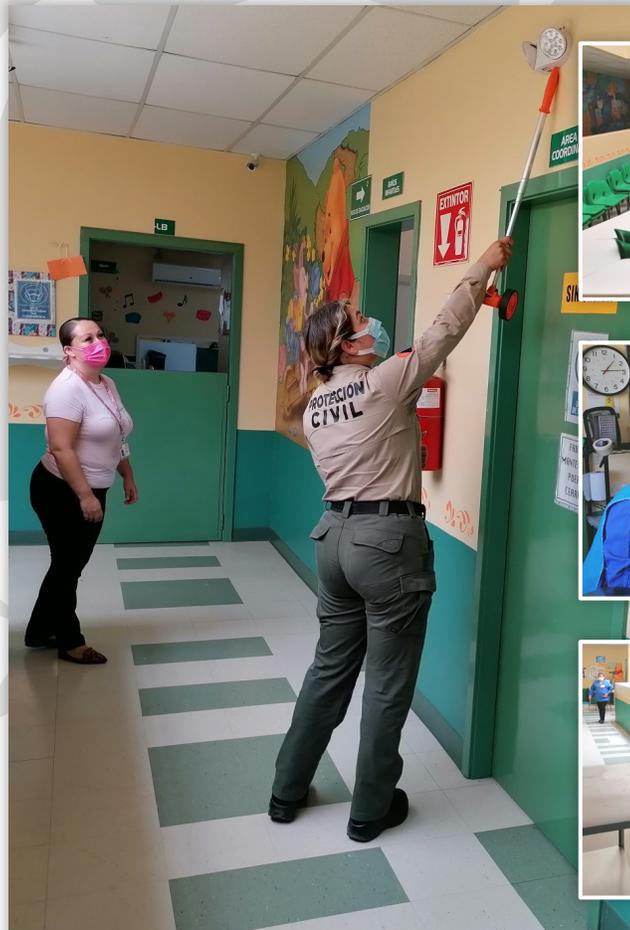
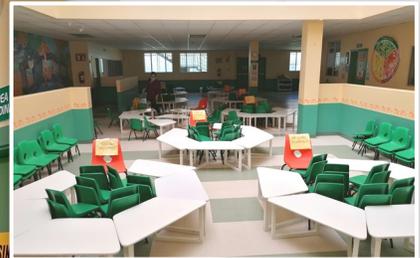
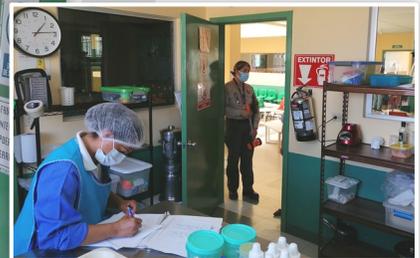
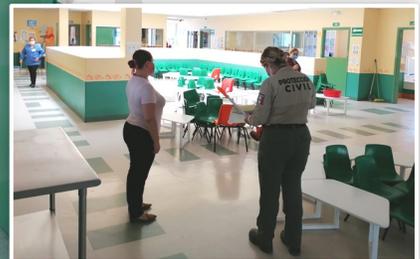
- Inspección física de inmueble en Guardería Infantil El Florido S.C.
- Se encontraron condiciones adecuadas en equipo e instalaciones.

INSPECCIÓN. Física de equipo e implementos de seguridad y emergencias de centro de atención a infantes.

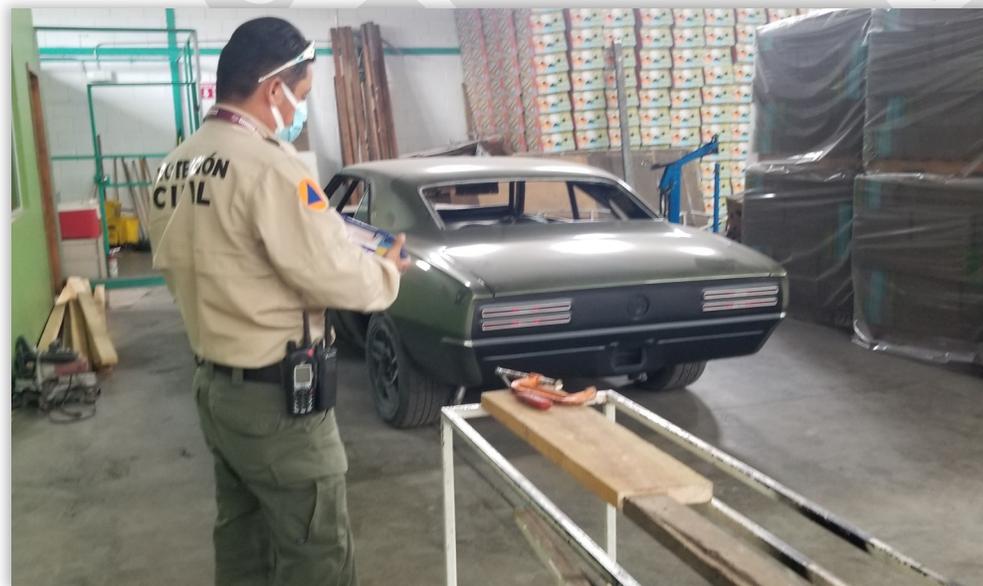
ectores de humo y botequín de primeros auxilios. Sin embargo, se hizo la observación de mantener el orden y limpieza de los pasillos del complejo y también de designar un lugar para el almacenamiento de los tanques de gas que utilizan en los montacargas para evitar fugas de gas o cualquier

tipo de accidente relacionado a los mismos.

INSPECCIÓN. En bodega de alimentos.

- Recorrido de revisión de medidas de seguridad en establecimiento de acopio de alimentos.

Posteriormente, además de elaborar un acta de hechos, se le indicó al encargado los puntos de mejoras en cuestiones de seguridad, que deberá atender para que su programa interno de protección civil pueda cumplir con un visto aprobatorio.

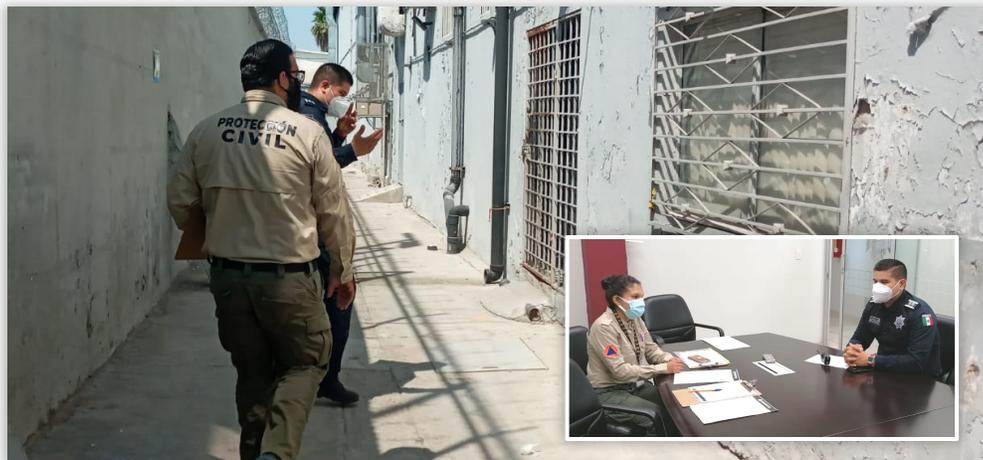
RECORRIDO Y ASESORÍA. En las instalaciones de la Estancia Municipal de Infractores.
