## **ACTIVIDAD DE MARZO DEL 2020**

# **I N F O R M E**

## DIRECCIÓN DE PROTECCIÓN CIVIL H. AYUNTAMIENTO DE TIJUANA, B.C.

# Deslizamiento y hundimiento en fraccionamiento Cumbres del Rubí, actualidad y antecedentes

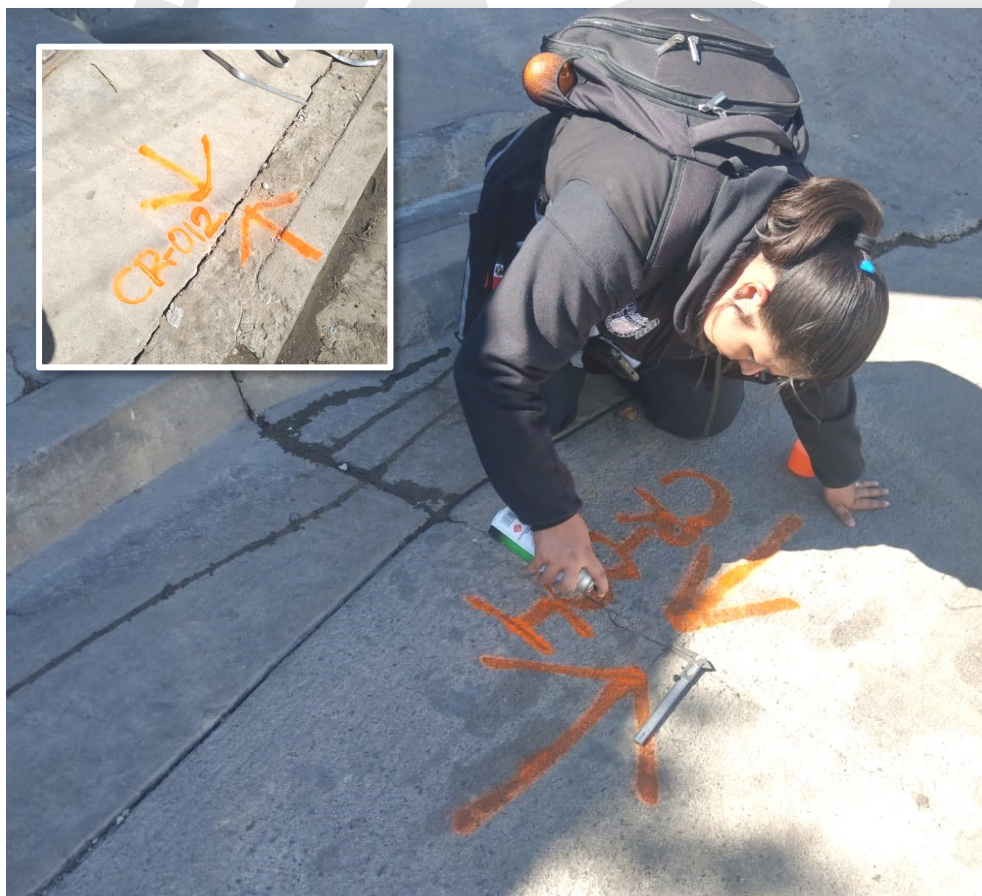
Una de las acciones que nos ayudan a conocer el polígono de afectación y la velocidad del deslizamiento, se enfoca en colocar testigos (marcaje en extremos) en grietas y separaciones de muros, losas, trabes y columnas de viviendas así como también en losas de rodamiento, banquetas y en el terreno mismo.

Tras el monitoreo se ha constatado que la velocidad de los movimientos ha sido de 0.035 cm. / hora según las mediciones obtenidas en campo, las grietas con mayor separación se encuentran localizadas en las partes mas altas donde probablemente se encuentra la migración de la corona del deslizamiento.

**MEDICIÓN DE TESTIGOS.** Se colocan testigos para medir velocidad el deslizamiento.

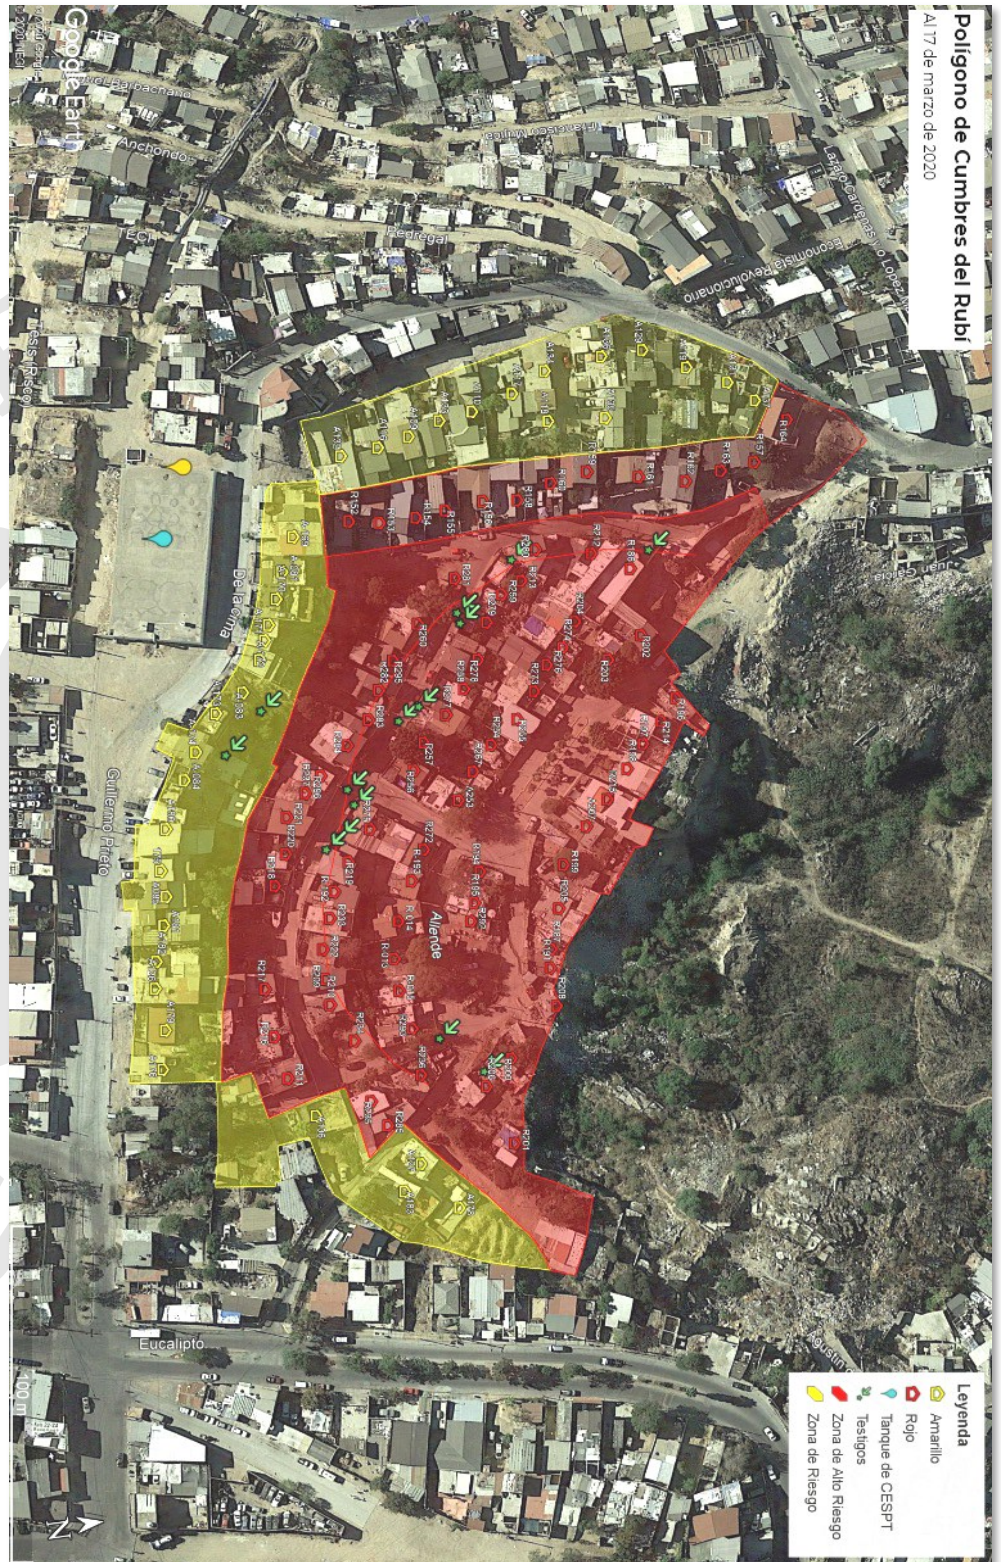
- Área en rojo (zona de alto riesgo).
- Área en amarillo (zona de riesgo).

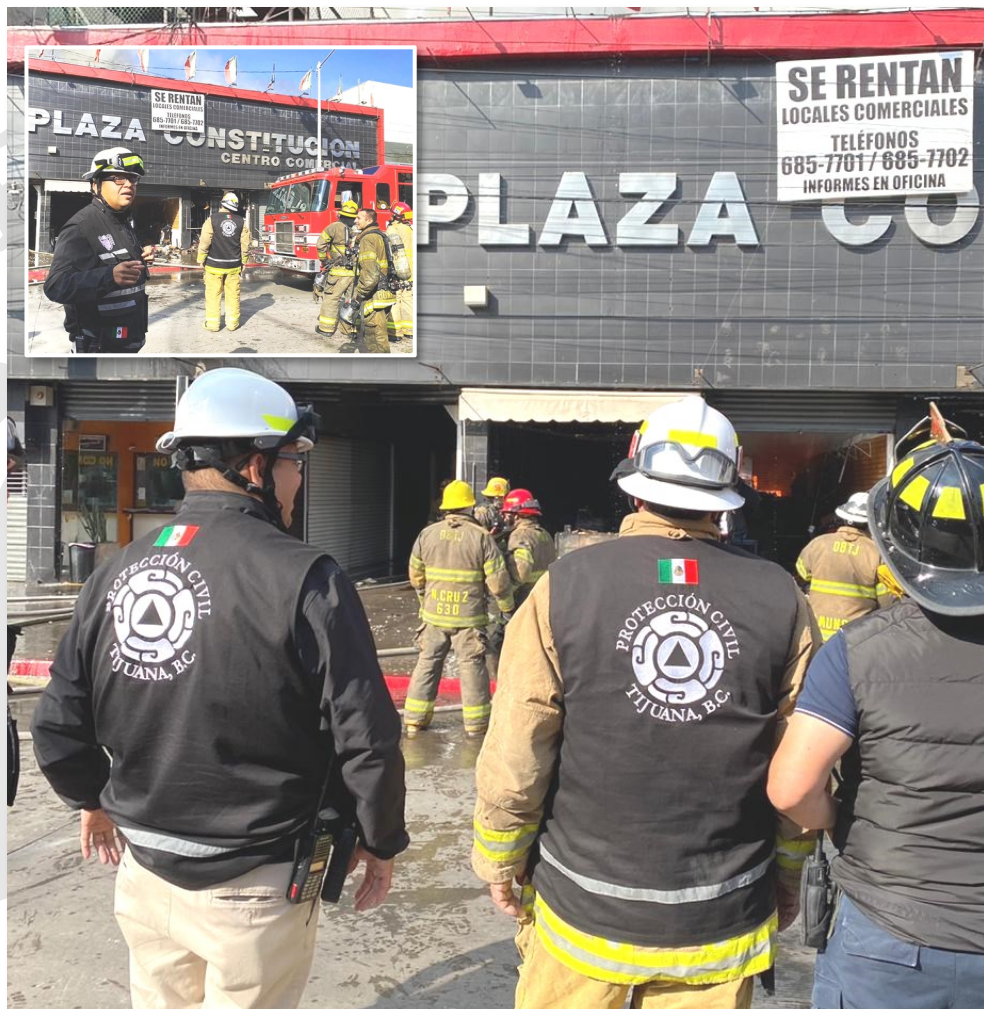
**INCENDIO EN PLAZA CONSTITUCIÓN.** Se evacuó la zona para que Bomberos pudiera hacer su labor.

limitar la zona del siniestro, derivado de un incendio que se presentó en la plaza conocida como "Centro Comercial Plaza Constitución" (CIBC comercial o comercial IBC S.A. DE C.V.)

riesgo inminente para ocupantes y visitantes por posible colapso de estructura por lo que se procedió a colocar ocho sellos de clausura con folios: AC-109-05/ AC 109-06/AC109-07/AC-109-08 así mismo se hicieron las recomendaciones pertinentes.

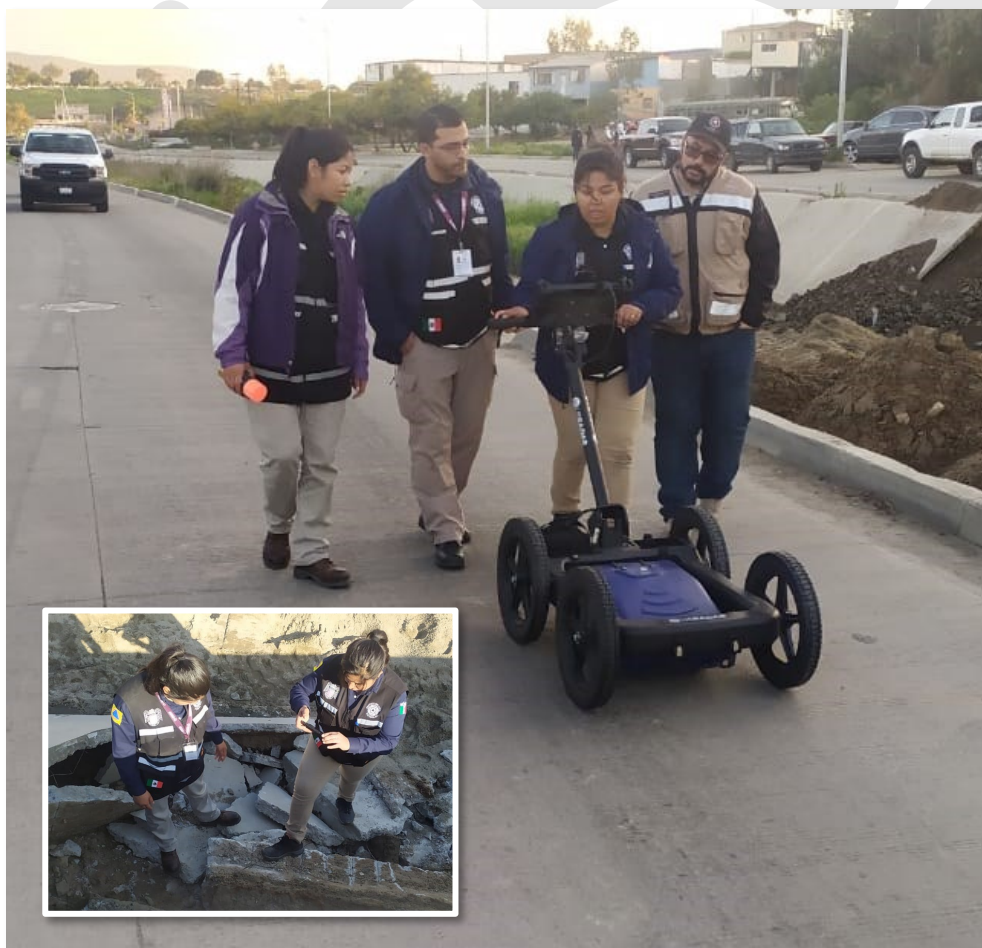
Derivado del incidente suscitado a las 9:00 horas, donde una tolva que transportaba concreto al transitar cae en canal aledaño, colapsando carril izquierdo de vialidad, revelando un socavón.

Como resultado del estudio y las observaciones en campo, no se

identificó el avance a profundidad de la socavación, por lo que se recomienda habilitar el carril derecho de vialidad para el tránsito de vehículos ligeros solamente. Además de hacer mención que a lo largo de la vialidad puede originarse nuevamente un incidente similar.

**ESTUDIO GEORRADAR** Se trazan perfiles a lo largo y ancho de vialidad.

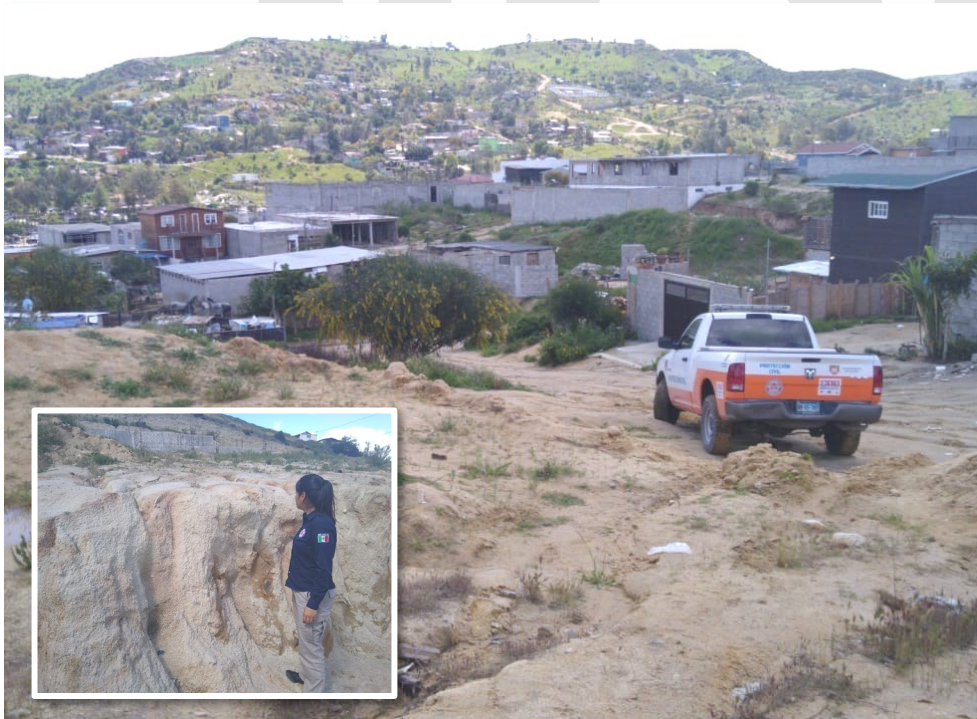
**INSPECCIÓN.** En colonia Santa Cruz, delegación Sánchez Taboada.

**Colonia Santa Cruz, lote A-1A, manzanas 123, 124, 125 y 126, superficie de 21,089.251 m<sup>2</sup>, compuesto por 105 lotes y clave catastral WM-001-945:** El suelo en general, se caracteriza por material de textura arenosa de débil compactación, susceptible a los efectos de la erosión y filtración al subsuelo, lo que puede llegar a ocasionar el reblandecimiento del terreno sobre el cual descansan las viviendas. Es importante mencionar que, aunque los caminos presentan un suave grado de erosión,

éste puede llegar a aumentar al presentarse fuertes lluvias. Además de observarse fracturas simples en terreno natural de forma aislada, las cuales pueden llegar a formarse por presión o retracción (, lo que muestra la susceptibilidad del terreno a tales efectos.

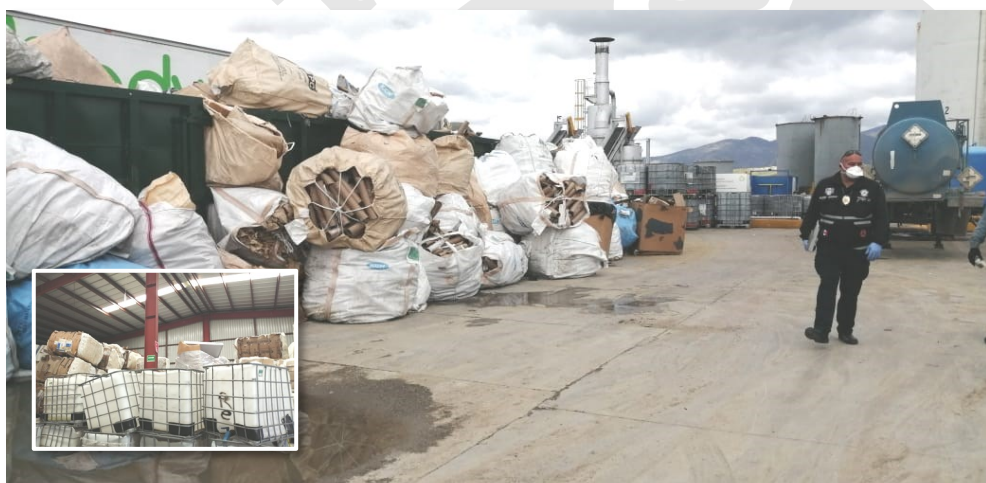
**EMPRESA DE ALTO RIESGO.** Se sancionó a empresa por no observar las mínimas medidas de seguridad.

En dicha diligencia se observaron diversas anomalías tanto en documentación como en las medidas de seguridad de la empresa, como son la obstrucción de salidas de emergencia, extintores obstruidos, falta de señalización, derrames de residuos peligrosos, Al encontrarse las an-

teriores anomalías se procedió a realizar una boleta de infracción, debido a que tampoco mostraron su Programa Interno de Protección Civil.
