ACTIVIDAD DE ABRIL DEL 2020

TIJUANA

**I
N
F
O
R
M
E**

**PROTECCION CIVIL
TIJUANA, B.C.**

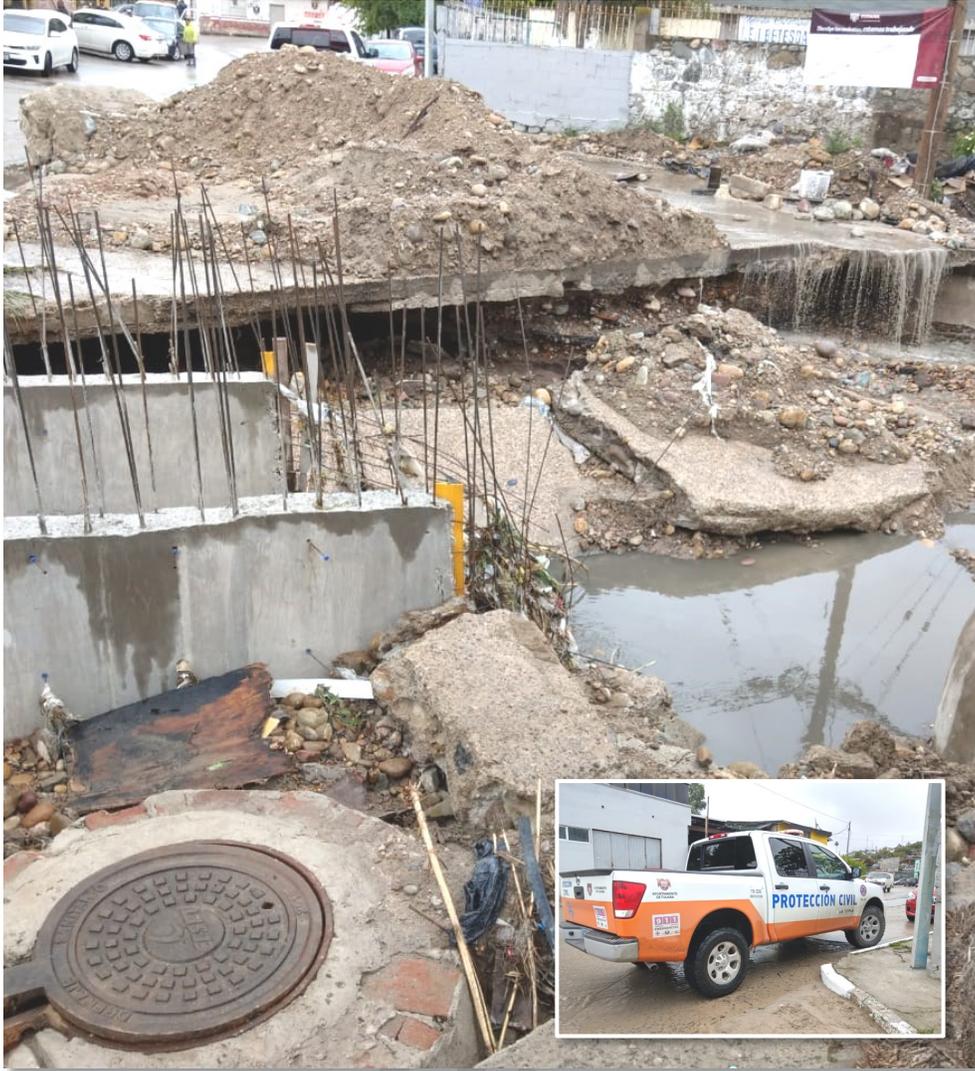
Socavón y hundimiento en calle Senador Monzón, colonia Obrera

- Socavón y hundimiento en colonia Obrera, por pluvial inconcluso.

SOCAVÓN. Pluvial cuya construcción (refieren vecinos) quedó inconclusa hace dos meses.

13 DE ABRIL 2020, 12:15 HORAS. Se atendió reporte por hundimiento, en la calle Senador Monzón y Av. Mártires de Chicago en la colonia Obrera a petición de la DOIUM. Refieren vecinos de la

zona que se construía un pluvial cuyo proceso constructivo quedó inconcluso, lo cual provocó que las losas de rodamiento aledañas se socavarán con el consecuente hundimiento.

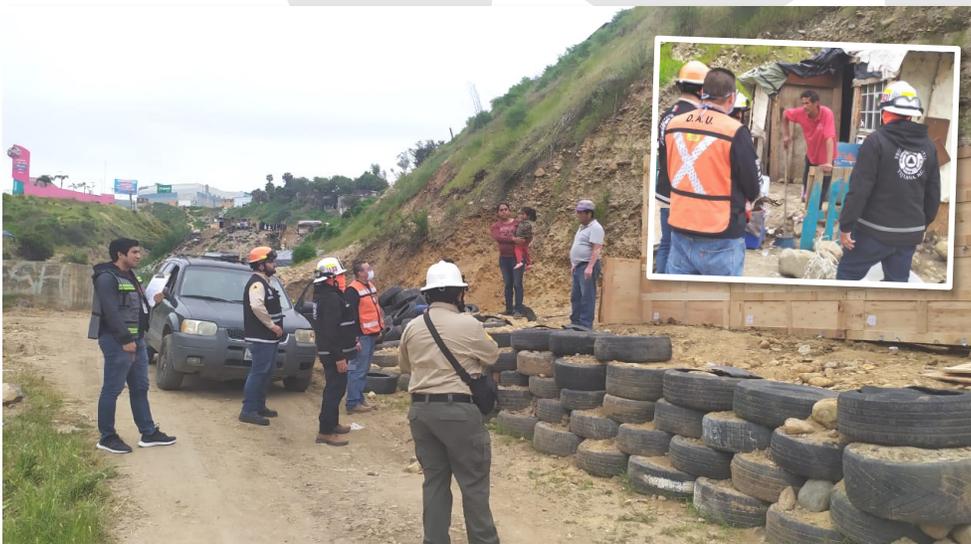
Refrendo de recomendaciones a las personas asentadas en cauce de un arroyo en Col. Linda Vista

En la diligencia de notificar a las personas del asentamiento humano en zona de riesgo, que no deben realizar cortes de material al pie del talud y no tienen permitido construir viviendas en los predios por considerarse cauce de arroyo, el cual se encuentra delimitado en las periferias por taludes con alturas que oscilan entre los 36

y 70 metros aproximadamente.

Como resultado del monitoreo realizado por parte de esta Dirección Municipal de Protección Civil, al día de hoy se contabilizan 32 predios en total, los cuales algunos de ellos ya habían sido etiquetados en zona de alto riesgo hidrometeorológico (etiquetas rojas) el día 06 de febrero del 2020 y algunos otros son reciente asentamiento.

NOTIFICACIÓN de zona riesgo a los habitantes de un asentamiento irregular al norte de la colonia Linda Vista.

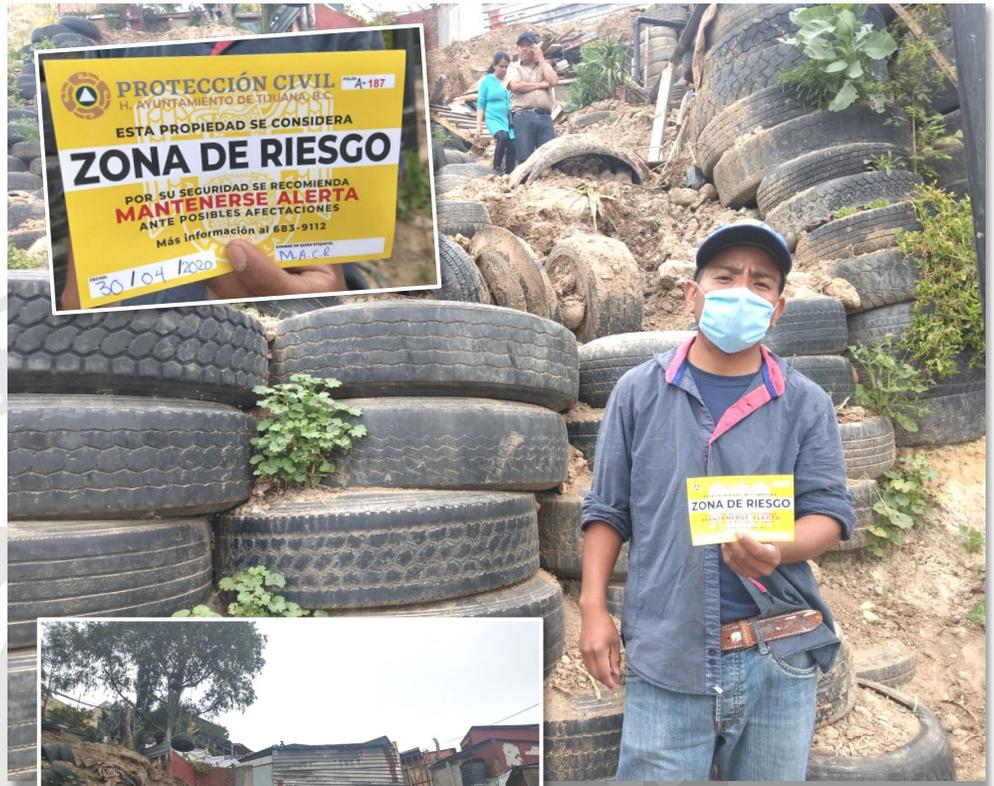
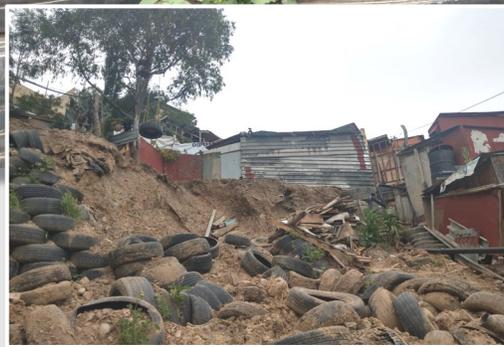
Derrumbe de muro de llantas, en la colonia Herradura Sur

DERRUMBE en colonia la Herradura Sur, a causa de un movimiento indebido de tierra.

- Derrumbe de un muro de llantas y material de un talud con un elevado ángulo de inclinación
- La causa: un vecino de la parte inferior de la ladera realizó cortes, excavaciones, movimientos de tierra de manera indebida.

30 DE ABRIL 2020, 11:20 HORAS. En la calle marcada como Cañón Primavera de la colonia Herradura Sur, se realizó inspección ocular de riesgo, para constatar el derrumbe de un muro de llantas y material de un talud que cuenta con un elevado ángulo de inclinación.

La causa, el vecino de la parte inferior de la ladera realizó cor-

tes, excavaciones, movimientos de tierra y colocó un muro de contención que fue el que colapsó. Afectando consecuentemente al material perteneciente al terreno del reportante.

Por nuestra parte se solicitó apoyo de control urbano de la delegación correspondiente para mediar en la problemática y

de esta manera se mitigue el riesgo que se presenta para la vivienda afectada,

Así mismo se engomó la vivienda de la parte quejosa en color amarillo, con el folio A-187 y se le aconsejó el mantenerse alerta ante posibles avances en las afectaciones. De igual manera se emitieron recomendaciones en materia de protección civil.

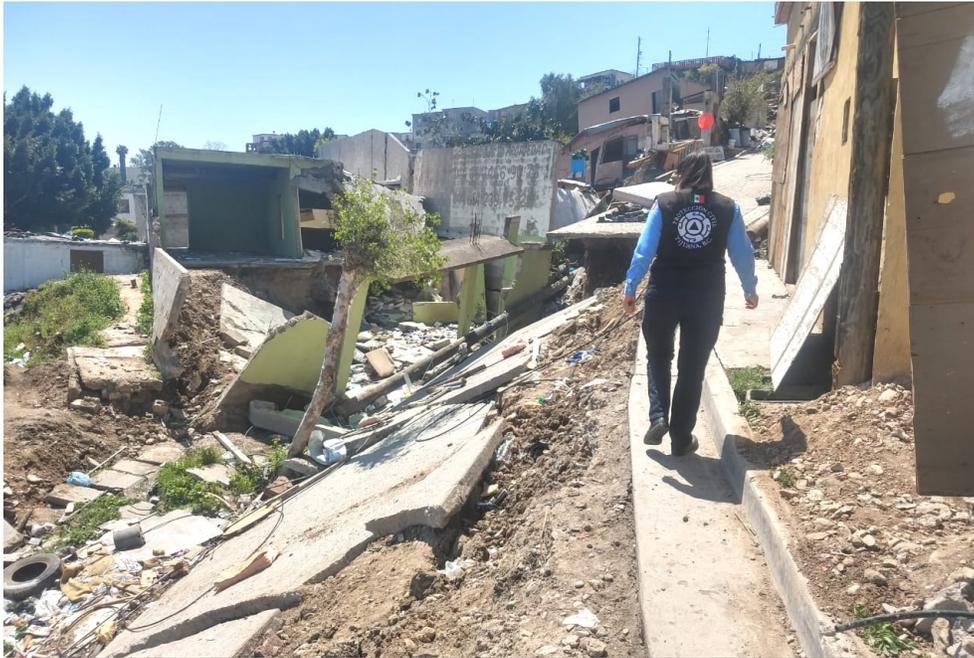
Monitoreo al deslizamiento en fraccionamiento Cumbres del Rubí

MONITOREO Y SEGUIMIENTO en Cumbres del Rubí.

Se realizó un vuelo de dron para tomar evidencia y así profundizar en una inspec-

ción que abarque el perímetro completo del deslizamiento. Como resultado de la inspección se pudo constatar que el movimiento de masa de tierra no ha cesado. Sin embargo por el momento no existen nuevas viviendas en zona de alto riesgo para etiquetar.

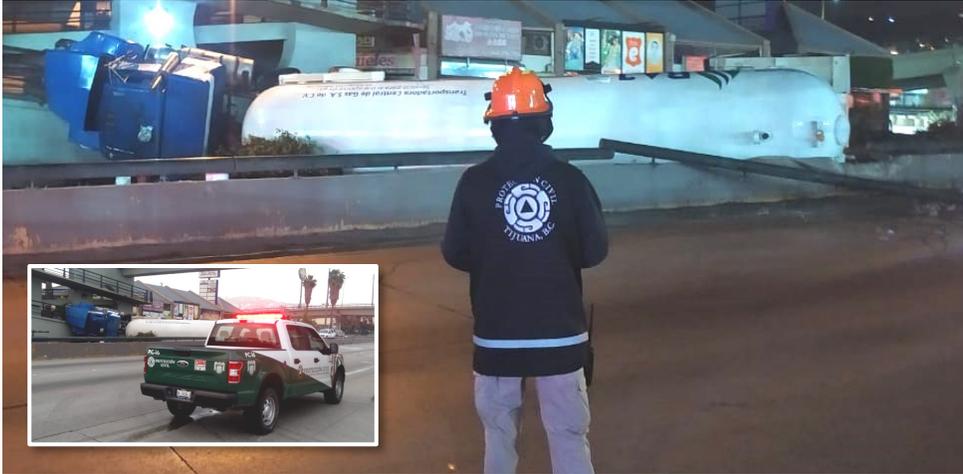
Afectaciones en puente peatonal por volcadura de pipa con gas LP

CHOQUE Y VOLCADURA de pipa que transportaba 40,000 litros de gas LP.

27 DE ABRIL, 23:46 HORAS. En la intersección de los bulevares Lázaro Cárdenas y Díaz Ordaz ocurrió una volcadura de una unidad de carga que transportaba 40,000 litros de gas LP.

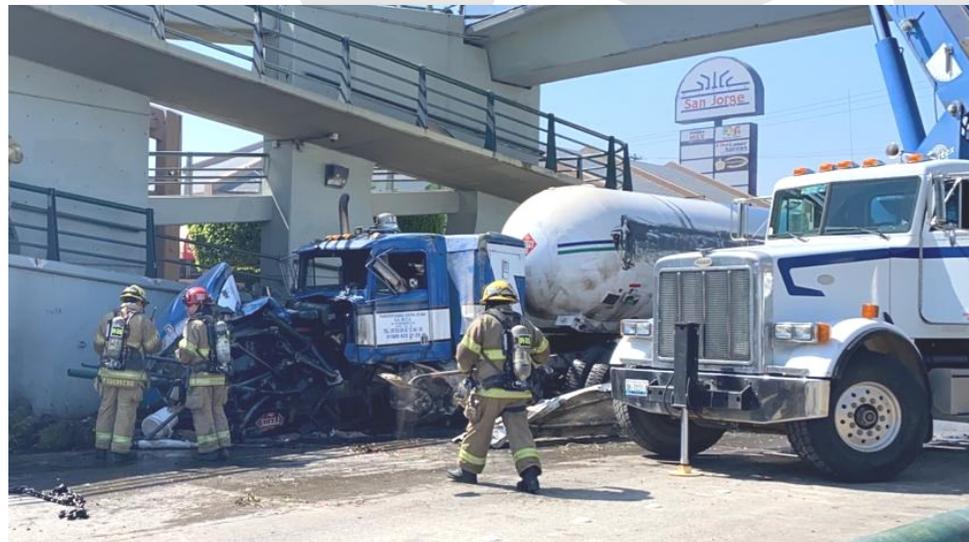
MANIOBRAS. Para retirar el vehículo de carga después de efectuar el trasiego de su carga.

La circulación de Lázaro Cárdenas se mantuvo interrumpida por aproximadamente por once horas. Tiempo donde se delimitó el área para que se realizaran maniobras de rescate, seguidas del

trasiego de la carga a otra unidad de la compañía BAJA GAS & OIL. Posteriormente a lo anterior se realizaron la maniobras de remoción de la unidad citada y liberar la vialidad.

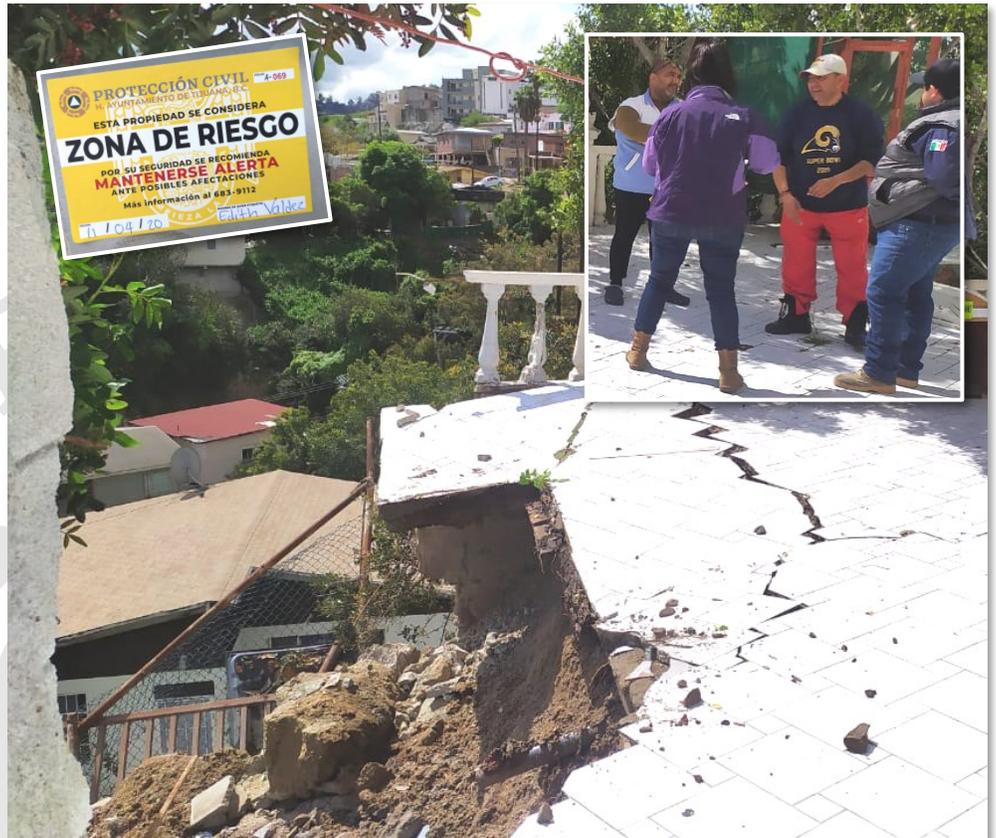
Derrumbe de talud afectando predio y vivienda en La Sierra

- Derrumbe en Av. Popocatópetl del fraccionamiento La Sierra.
- La causa, fue que en un predio contiguo realizaron cortes a un talud y movimientos de tierra sin estudios de mecánica de suelos o medidas precautorias.

INSPECCIÓN POR DERRUMBE. Av. Popocatópetl #358, fraccionamiento La Sierra.

11 DE ABRIL 2020, 10:48 HORAS. Se recibió por parte del Centro de Control Comando, Comunicación y Cómputo C-4, un reporte por derrumbe en Av. Popocatópetl #358, fraccionamiento La Sierra, de la

Delegación San Antonio de los Buenos. Al arribar al domicilio se constató que ocurrió un derrumbe de barda de block de colindancia, se fracturó y derrumbo también una esquina de losa de con-

creto en uno de los vértices posteriores del predio. **La causa:** en el predio contiguo se realizaron cortes y excavaciones de material de manera arbitraria sin hacer un análisis precautorio.

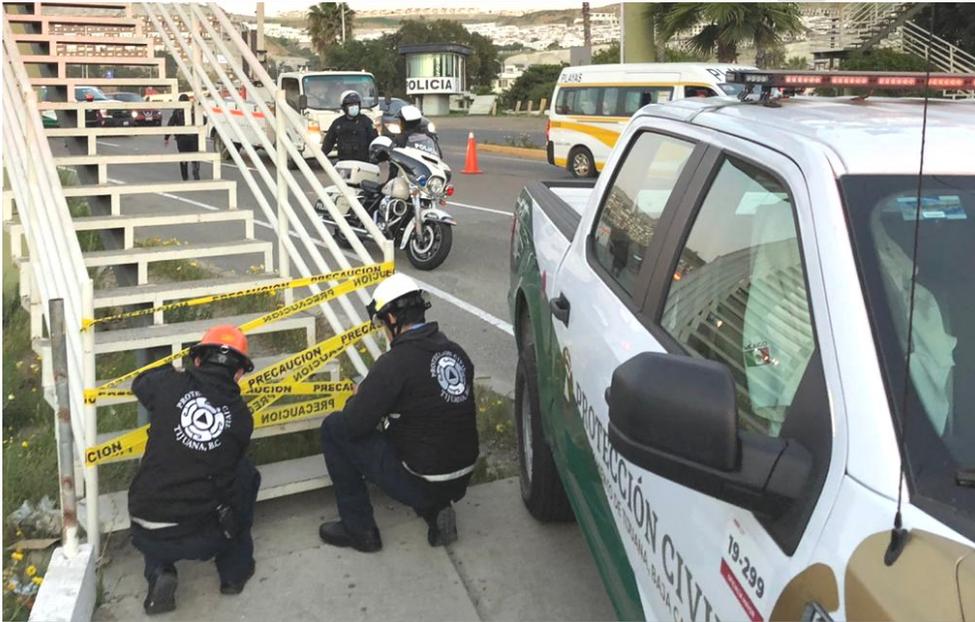
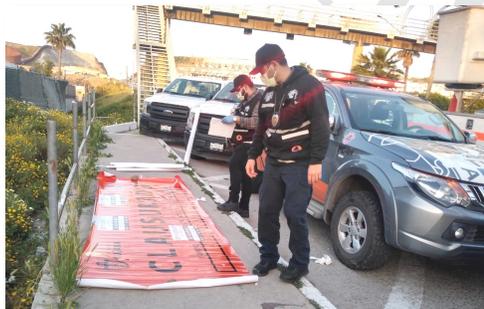
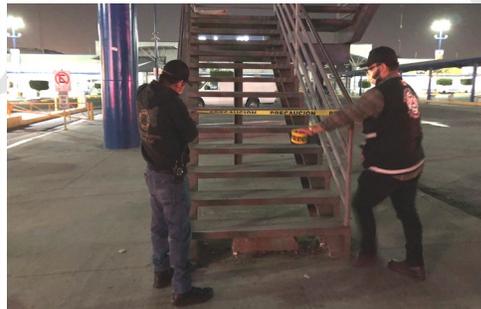
Inspección ocular de riesgo y clausura de puentes peatonales

INSPECCIÓN ocular de riesgo y clausura en dos puentes peatonales.

28 ABRIL 2020, 17:50 HORAS. Derivado de una denuncia interinstitucional por parte de la Dirección de Administración Urbana se lleva

a cabo la inspección ocular de riesgo y la clausura del puente peatonal Paseo de Playas de Tijuana y puente peatonal en Blvd. Láza-

ro Cárdenas, Col. La Mesa, en coordinación con Policía Municipal y Tránsito así como personal de Alumbrado Público del Ayuntamiento.
