ACTIVIDAD DE FEBRERO DEL 2020

I
N
F
O
R
M
E

PROTECCION CIVIL
TIJUANA, B.C.

Deslizamiento y hundimiento en fraccionamiento Cumbres del Rubí, actualidad y antecedentes

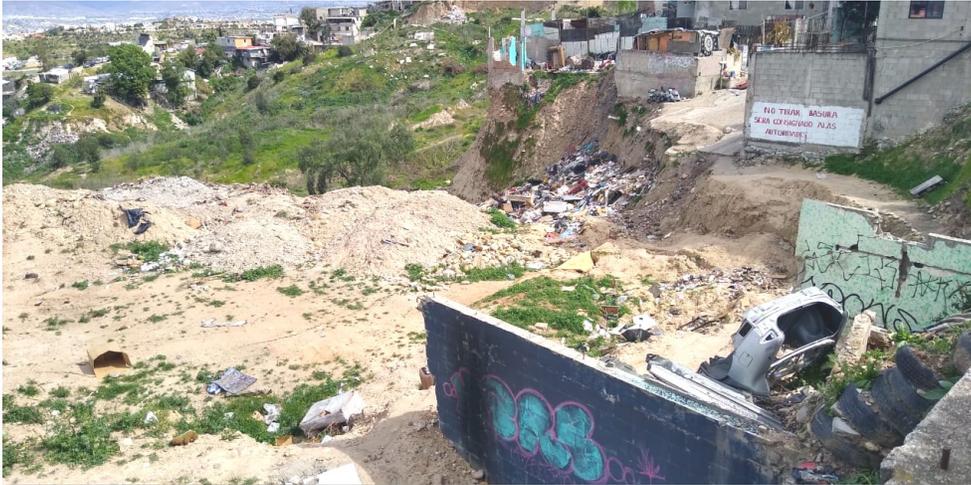
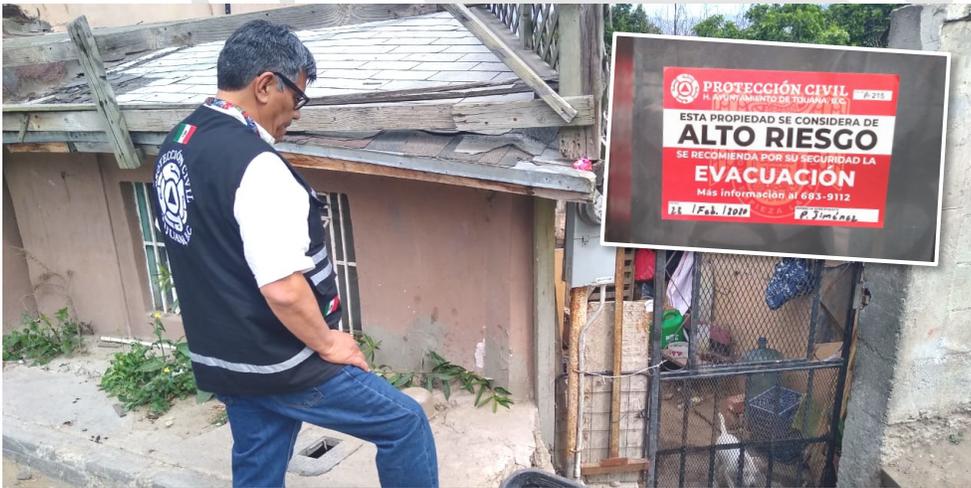
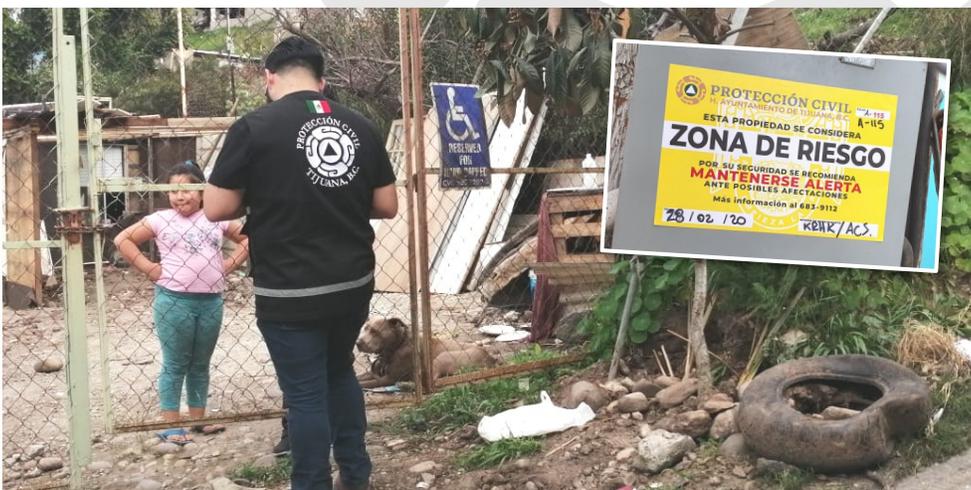
Es una zona de deslizamiento activo, es decir, de estar en un estado de aparente reposo anteriormente, este comenzó su avance nuevamente, prueba de ello se observó en las losas de vialidad, guarniciones, banquetas y fachadas de viviendas, las cuales presentan separación, fisuras y grietas en los elementos antes mencionados. Además de los testimonios de los habitantes que han observado un avance importante en los signos de inestabilidad en las últimas semanas.

Están en alto riesgo (engomado rojo) veinte viviendas. Y en riesgo (engomado amarillo) doce viviendas, en una superficie **aproximada de 9,244 mts²**. Al momento ochenta personas afectadas, de las cuales 68 son adultos y 12 menores de edad y de este total cinco presentan discapacidad.

INSPECCIÓN EN LA ZONA afectada y notificación a los habitantes del lugar.

Se espera que en los siguientes días aumente la velocidad de caída de la masa, con el efecto directo en daños de casas. Esto puede verse súbitamente acelerado por efecto de algún movimiento telúrico cercano a Tijuana o por agravamiento de las condiciones de humedad subsuperficiales. Se recomienda el pronto desalojo de vecinos porque algunas bardas y construcciones ya amenazan con colapsar sobre zonas con tráfico peatonal.

Por parte de la Dirección de Protección Civil, se continuará con el monitoreo de la zona afectada de la cual ya tienen conocimiento distintas autoridades de diferentes órdenes de gobierno entre ellos el delegado de San Antonio de los Buenos.

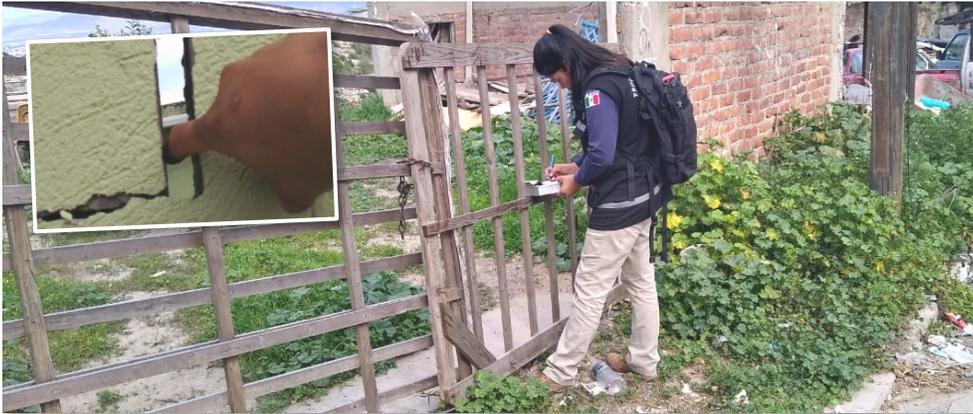
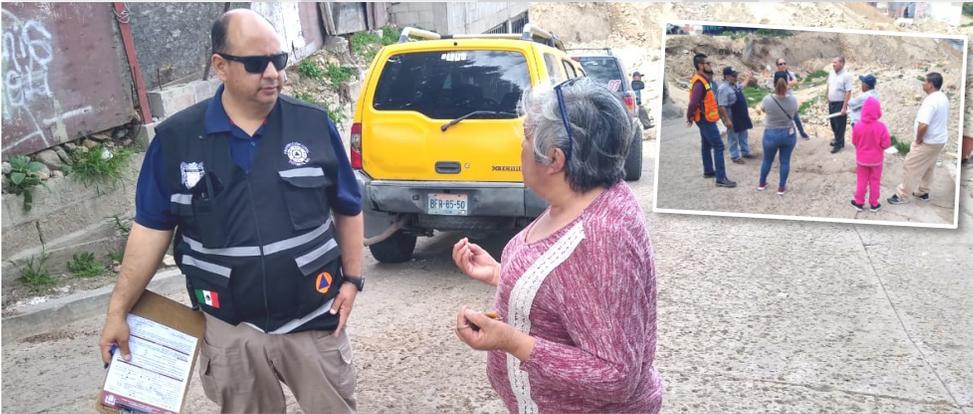
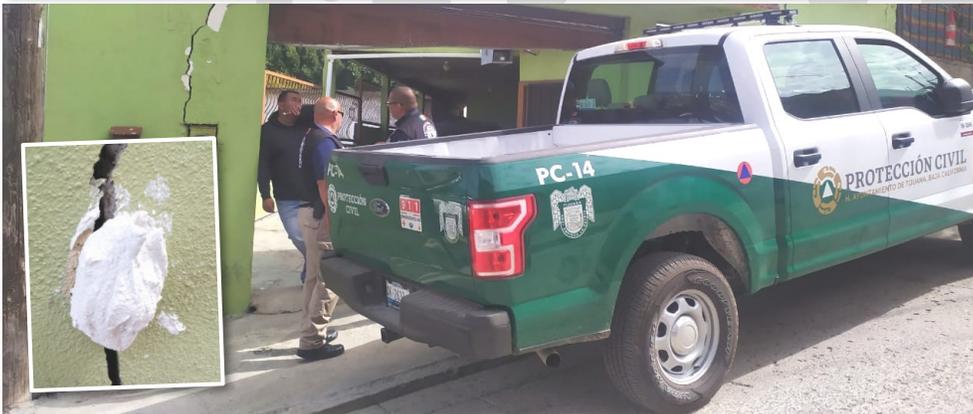
dencia de fracturas). El 31 de diciembre los vecinos reportan la aparición de más fracturas, más conspicuas y de mayor extensión. En esta fecha, se observa que el sistema de fracturas al oriente está por conectarse con el sistema poniente, por lo que la velocidad de colapso de la masa se ve incrementada, desde aproximadamente 8 cm el día 30 a 20 cm el día 31 en el eje vertical.

A la fecha, 2 de enero de 2003, sigue aumentando el número de fracturas y su desplazamiento horizontal y vertical va en aumento. El área de masa afectada con el reconocimiento de hoy se ha confirmado y se han incluido tres casas más como potenciales de afectación. Al censo de hoy se tiene un aproximado de 52 casas/ familias afectadas.

- Se hizo evaluación del riego en la zona .
- Se notificó a los habitantes sobre los riesgos.

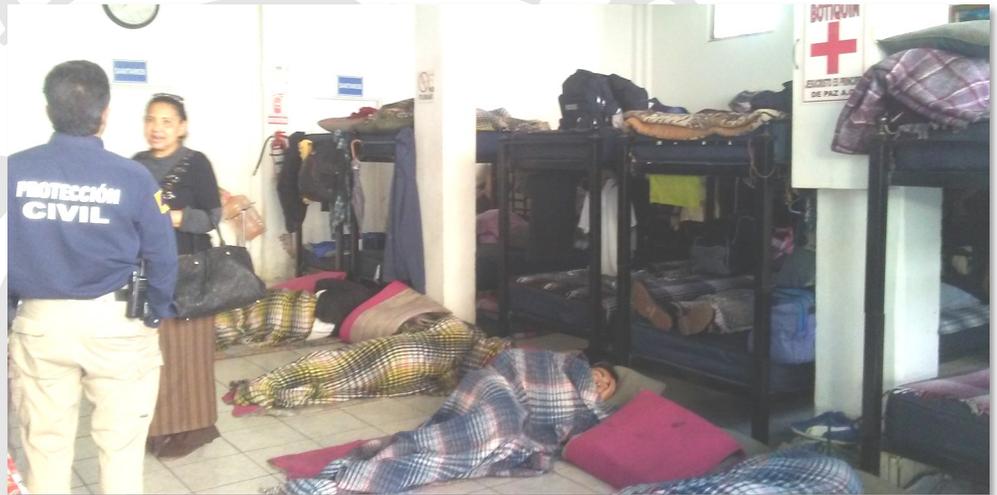
EVALUACIÓN Y RECOMENDACIONES. La encargada del albergue Jesucristo Príncipe de Paz, Marcela Añorve Ramírez atenta a las indicaciones del personal de Protección Civil.

17 DE FEBRERO. Se acudió al Albergue Jesucristo Príncipe de la Paz A.C., para invitarlos a que implementen el Programa Interno de Protección Civil, a su vez se realizó una revisión del inmueble en medidas de seguridad. Se llegó a un acuerdo de entregarles un CD con material sobre cómo elaborar dicho programa. Y al cabo de seis meses se realizará una nueva evaluación de los avances.

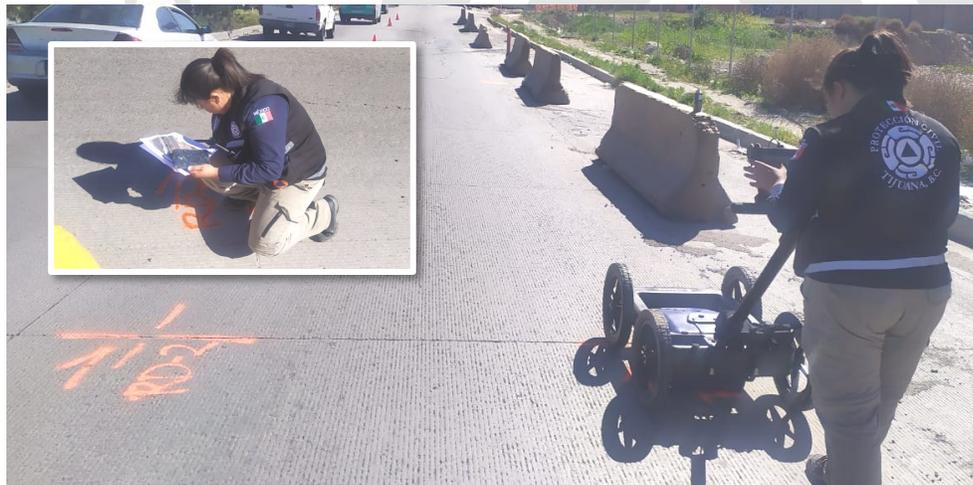
estudios ejecutados, se identificó un cambio en el terreno de 16 centímetros en el lapso de 08 meses, por lo que el asentamiento en el terreno continua su curso, aumentando el riesgo de accidentes vehiculares.

ESTUDIO GEORRADAR Se trazan perfiles a lo largo y ancho de vialidad.

- Las lecturas de georradar de junio 2019 y el pasado 26 de febrero de este año, revelan una diferencia de 16cm de profundidad en la zona fracturada, lo que indica un descenso del terreno.

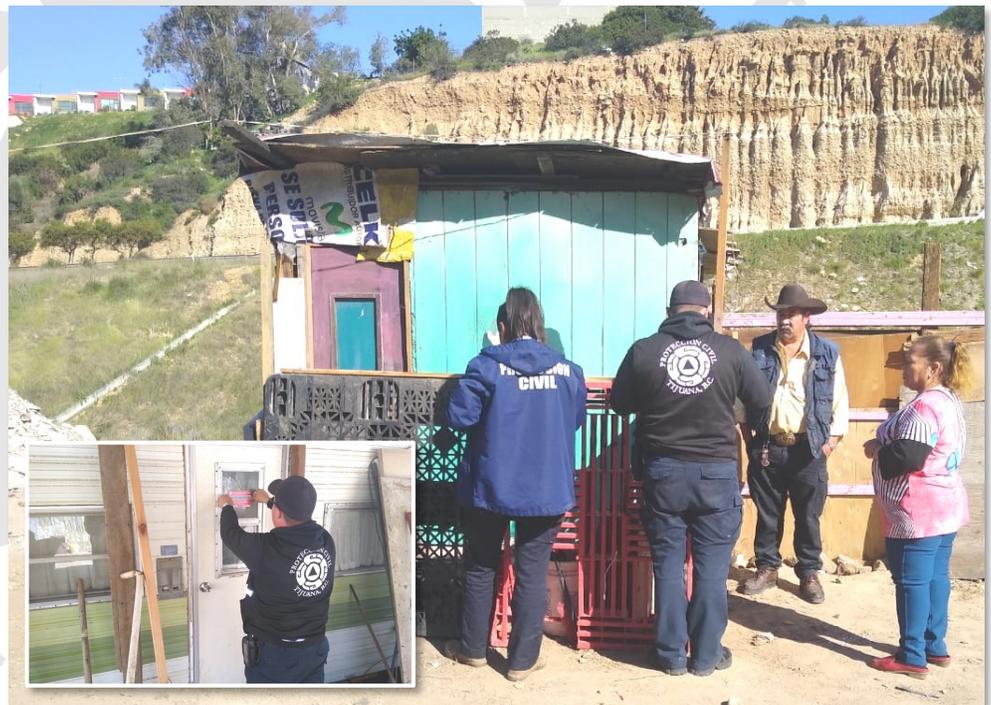
Las condiciones del lugar se caracterizan por el cauce natural de arroyo delimitado en las periferias por taludes de material terreo inconsistentes al tacto, con longitudes que van entre los 36

Se identificaron 38 predios en zona de Alto Riesgo Hidrometeorológico, entre viviendas y lotes, los cuales fueron censados, etiquetados y notificados.

- El Atlas de Riesgos Naturales del Municipio de Tijuana 2014, muestra en la zona de taludes, niveles bajos a medios de amenaza por deslizamiento.
- Taludes que van desde los 36 a 70 metros de longitud y de 15% a mayores de 35% de pendiente, sin elementos de retención y vulnerables a la erosión.

CENSO Y ETIQUETADO. Se notifica el alto nivel de riesgo a residentes.

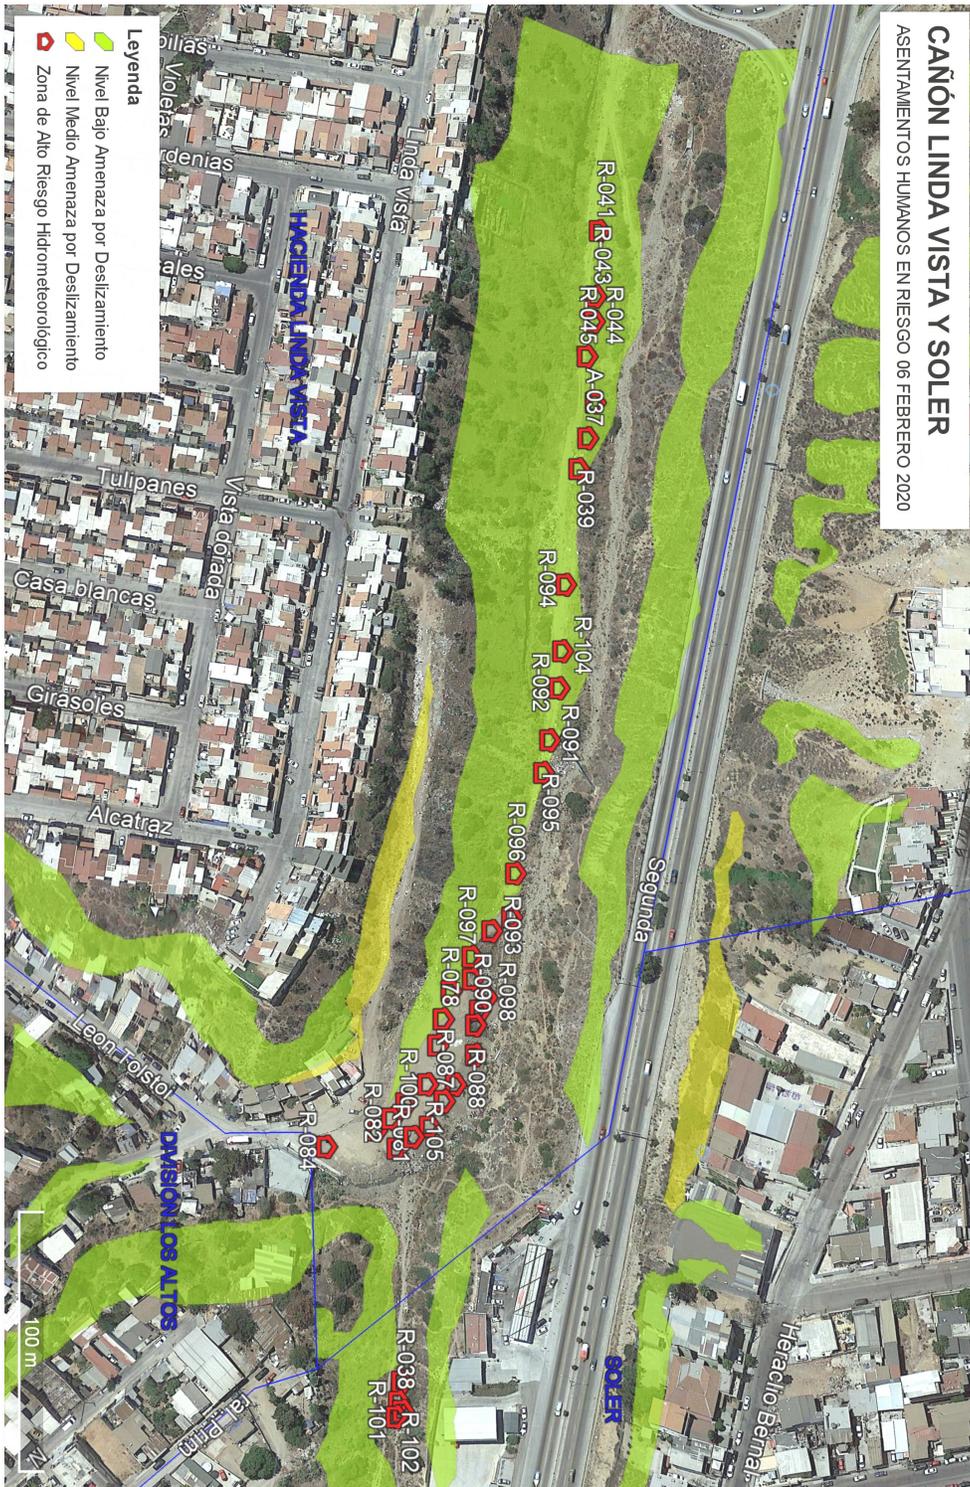
- Las áreas marcadas en verde están catalogadas como de bajo riesgo por deslizamiento.
- Las áreas marcadas en amarillo están catalogadas como de riesgo medio por deslizamiento.
- Sin embargo todas las áreas anteriores están catalogadas como de alto riesgo hidrometeorológico.

IMAGEN SATELITAL. Imagen donde las figuras en rojo son las ubicaciones indican los asentamientos en el Cañón Linda Vista.

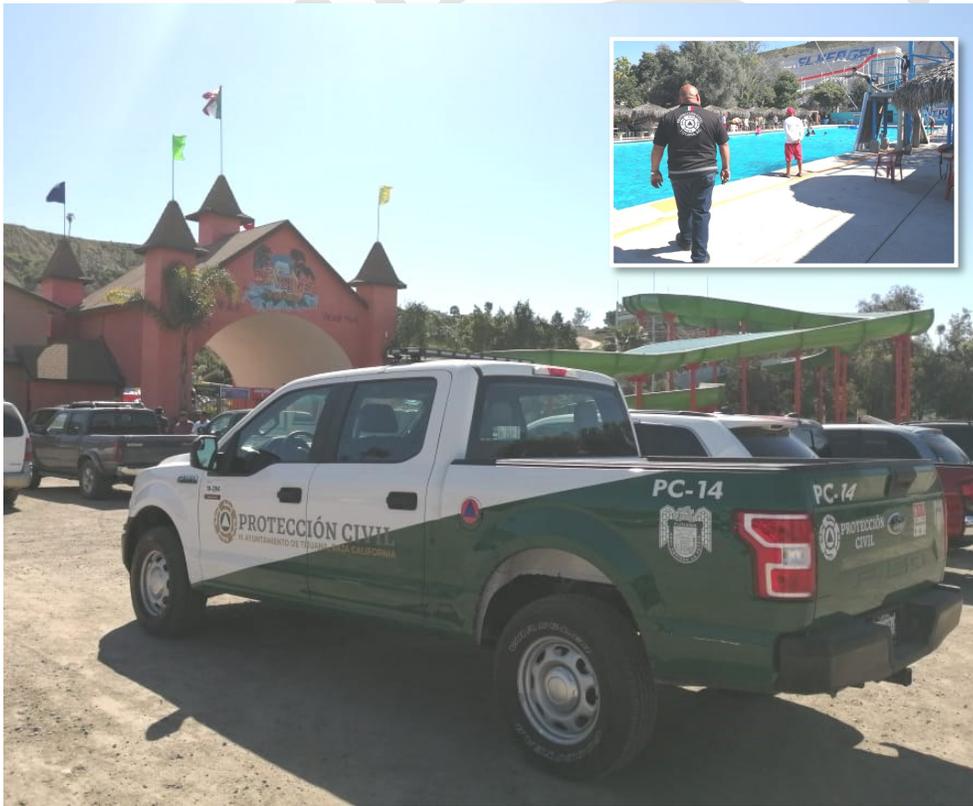
OPERATIVO ALBERCAS SEGURAS: Inspección. en Albercas el Vergel.

recorrido preventivo en las instalaciones, con el gerente y personal de seguridad. Se constató que cuentan con señalización y personal salvavidas, así como una ambulancia fija para casos de emergencia.

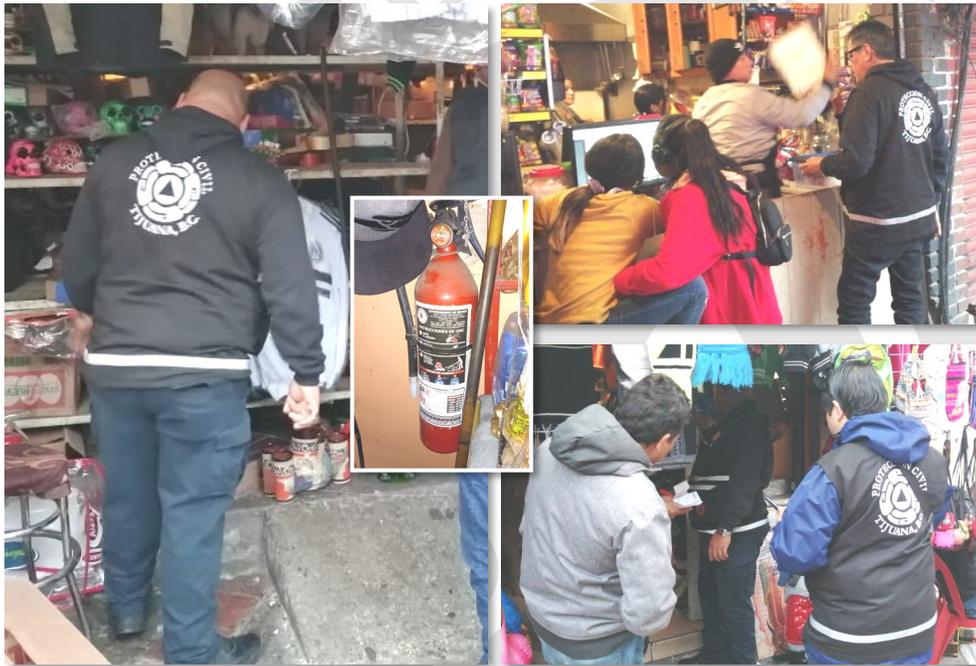
- Revisión de medidas de seguridad.
- Aproximadamente cien locales revisados.
- Quince locatarios contaban sólo con permiso de ambulante.

OPERATIVO EN COMERCIOS Para la revisión de medidas de seguridad.

09 FEB 2020, 16:40 HRS.
Operativo para la revisión de medidas de seguridad en aproximadamente cien locales comerciales en la garita de acceso a U.S.A. por el distrito de San Isidro.
