ACTIVIDAD DEL MES DE MAYO DEL 2021

I
N
F
O
R
M
E

PROTECCION CIVIL
TIJUANA, B.C.

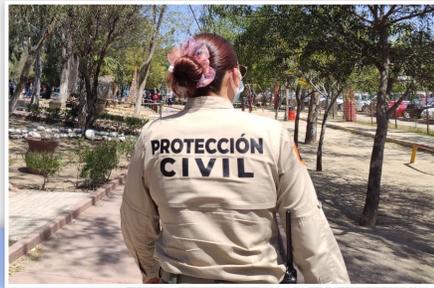
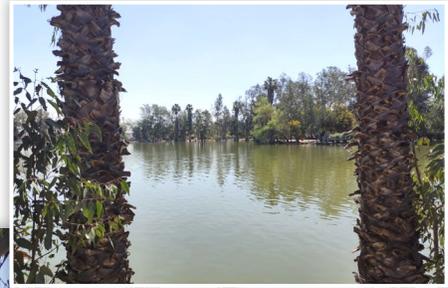
Derrame de aguas residuales en lago del Parque de la Amistad

- Lago de Parque de la Amistad afectado por presuntas aguas residuales.
- Se llevó a cabo reunión de trabajo en Secretaría de Gobierno para tomar acciones a corto plazo.

INSPECCIÓN. Personal de la Dirección Municipal de Protección Civil, realizó visita de inspección en Parque de La Amistad, en específico se inspeccionó el lago.

El tema central de esta mesa de trabajo, fue la contaminación existente en el lago del Parque de La Amistad por posibles aguas residuales. Se llegó

al acuerdo de ejecutar acciones a corto plazo como son: limpiar 800 metros de pluvial, implementar un banco de arena para retener sólidos y no se viertan en el lago, deslindar responsabilidades y sancionar quien o quienes resulten responsables de este daño ecológico, el cual está afectando a los usuarios del parque y a la ciudadanía en general.

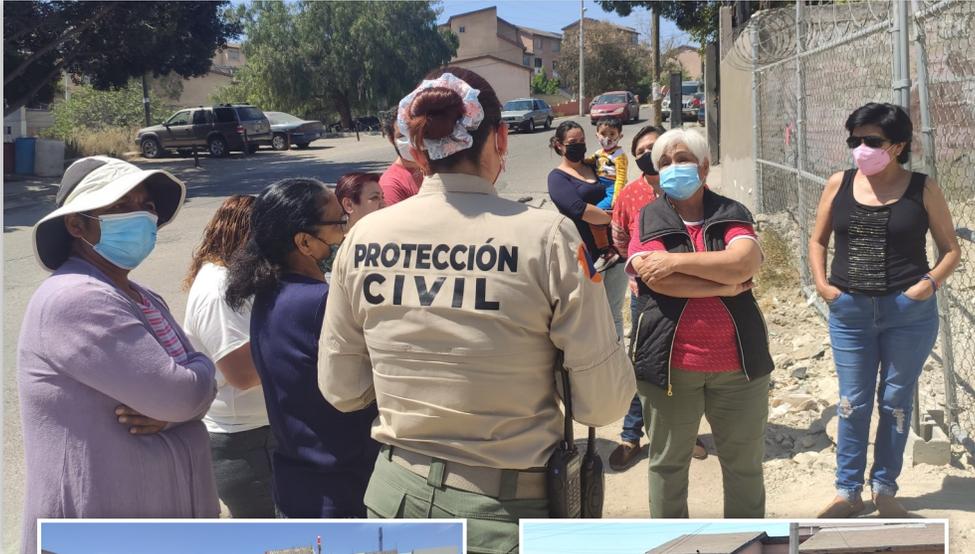
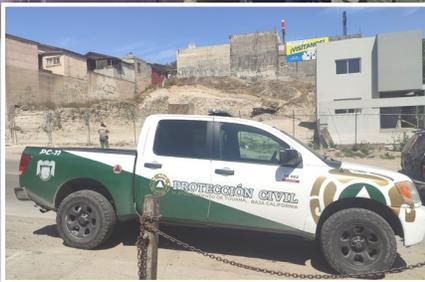
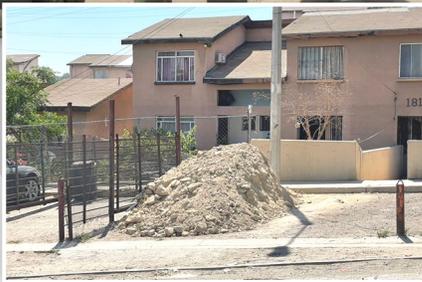
Movimientos de tierra en Ave. De los Reyes, Col. Villas de B.C.

- No se observaron afectaciones visibles en las viviendas aledañas.
- Se emitieron recomendaciones de seguridad a los vecinos.

MOVIMIENTOS DE TIERRA. Se realiza inspección ocular de riesgo y se brinda atención ciudadana.

Durante la inspección se pudo observar un predio en donde se han realizado cortes de talud a 90 grados sin contar con algún tipo de elemento de contención, se pudo observar que uno de los cajones de estacionamiento de las viviendas aledañas a la construcción ha sido utilizado

para depositar tierra, que manifiestan los vecinos proviene de la construcción mencionada. Los inspectores emitieron recomendaciones en materia de seguridad a los vecinos, posteriormente se realizó una respuesta vía oficios detallando las acciones realizadas en la diligencia.

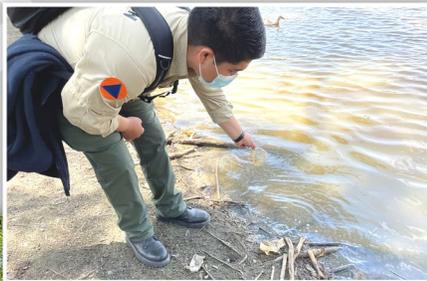
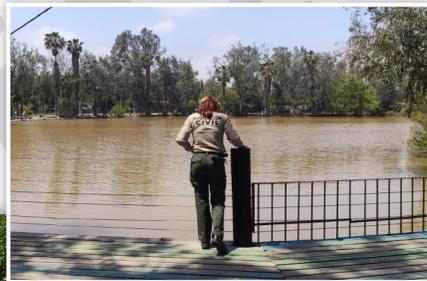
Inspección ocular de riesgo en lago de Parque de la Amistad

Derivado de la inspección se pudo apreciar que el agua del lago presenta una coloración marrón, además de observar películas color tornasol flotan-

do en el agua, así como la presencia de espuma de color marrón en la periferia del mismo. Posteriormente se observó que uno de los canales que desemboca en el lago cuenta con fluidos de color rojizo que emanan fuertes olores a óxido y sal, el encargado del parque manifiesta provienen de un pluvial.

- El agua del lago presenta coloración marrón.
- Así como películas tornasol que flotan en el agua.
- Uno de los canales que desemboca en el lago presenta fluidos rojizos.

CANAL QUE PROVIENE DE PLUVIAL CONTIENE FLUIDOS ROJIZOS CON OLOR A ÓXIDO Y SAL. Dicho canal desemboca en el lago del Parque de la Amistad.

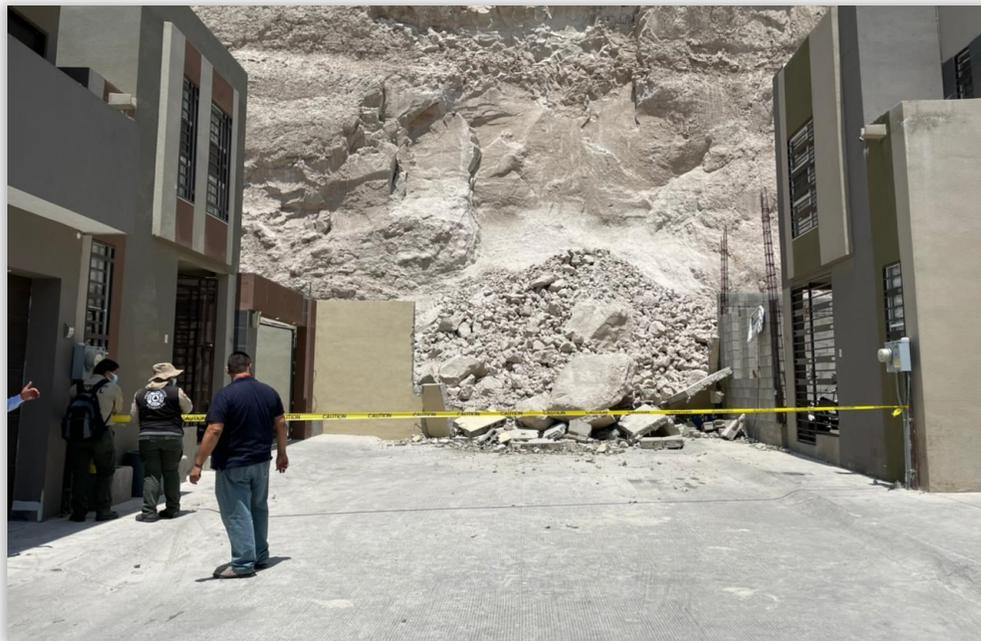
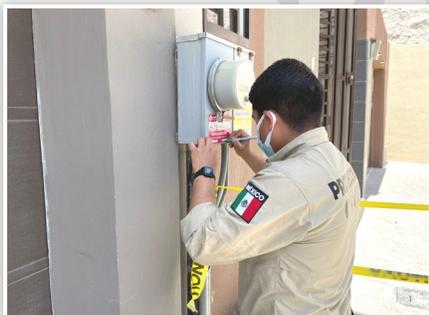
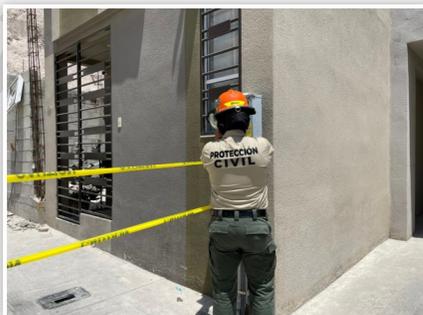
Derrumbe de talud en Condominios Altitud 58

DERRUMBE DE TALUD. La masa de tierra y piedras impactaron sobre el muro perimetral de los condominios.

Durante la inspección se pudo observar que una masa de tierra y piedras que se desprendió del talud contiguo impactó contra el muro perimetral de los condominios. Como resultado de las observaciones se colocaron

dos engomados amarillos (zona de riesgo) con los folios A0603 y A0604, no obstante, durante la diligencia el talud continuó desprendiendo material por lo que fueron reclasificados a zona de alto riesgo, ameritando engomados de color rojo, con folios R1222 y R1223 respectivamente.

- Se colocan engomados amarillos con folios A0603 y A0604.
- Se reclasifica a engomados rojos de folio R1222 y R1223.
- Se planean monitoreos continuos por la zona.

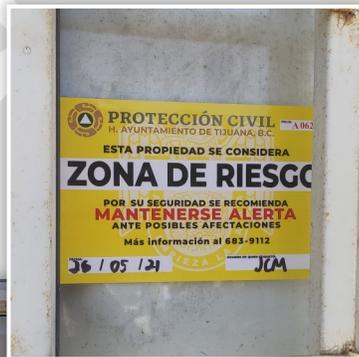
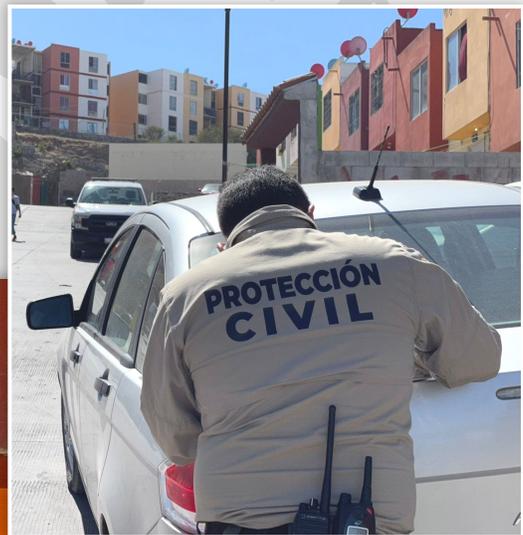
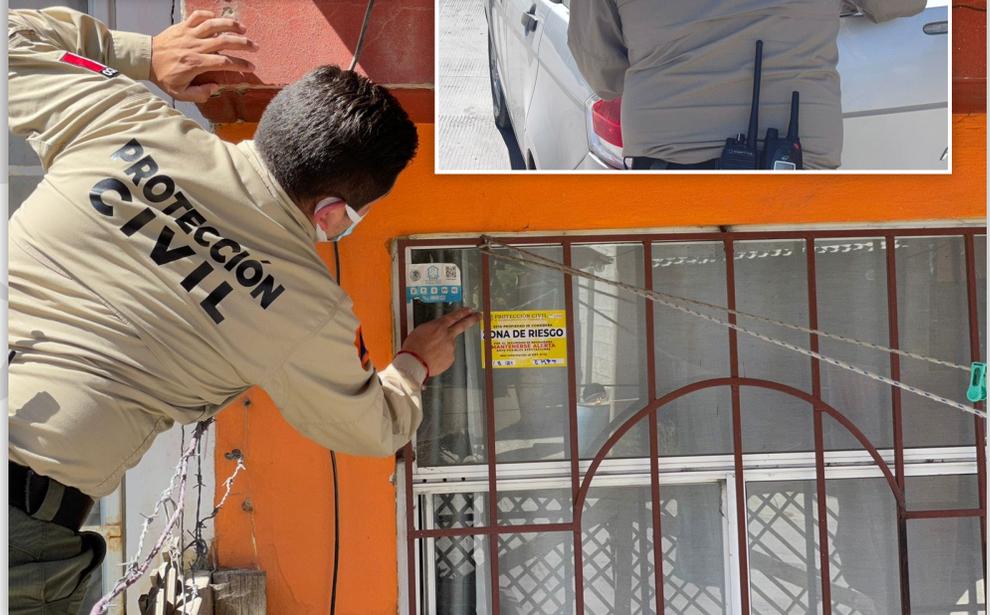
Censo y etiquetado en Privada Del Monte, Hacienda las Delicias III

25 de mayo del presente. Derivado de la inspección se pudo observar agrietamiento, fisuras y separación de la vivienda del reportante con respecto a la vivienda vecina. Se observó que el terreno comienza a desplazarse por efecto de la gravedad ya que el frac-

cionamiento en cuestión se encuentra a desnivel. El día 26 de mayo se acudió a la zona a realizar un operativo de censo y etiquetado por el riesgo mencionado, como resultado de la diligencia se etiquetaron 9 viviendas con engomado amarillo (zona de riesgo).

- Se identificaron viviendas en riesgo por desplazamiento del terreno por efecto de gravedad.
- 9 viviendas fueron etiquetadas con engomado amarillo (zona de riesgo).
- Se emitieron recomendaciones de seguridad a los residentes de la zona.

**VIVIENDA ETIQUETADA CON ENGOMADO AMARILLO (ZONA DE RIESGO).** Por desplazamiento de terreno por efecto de gravedad.

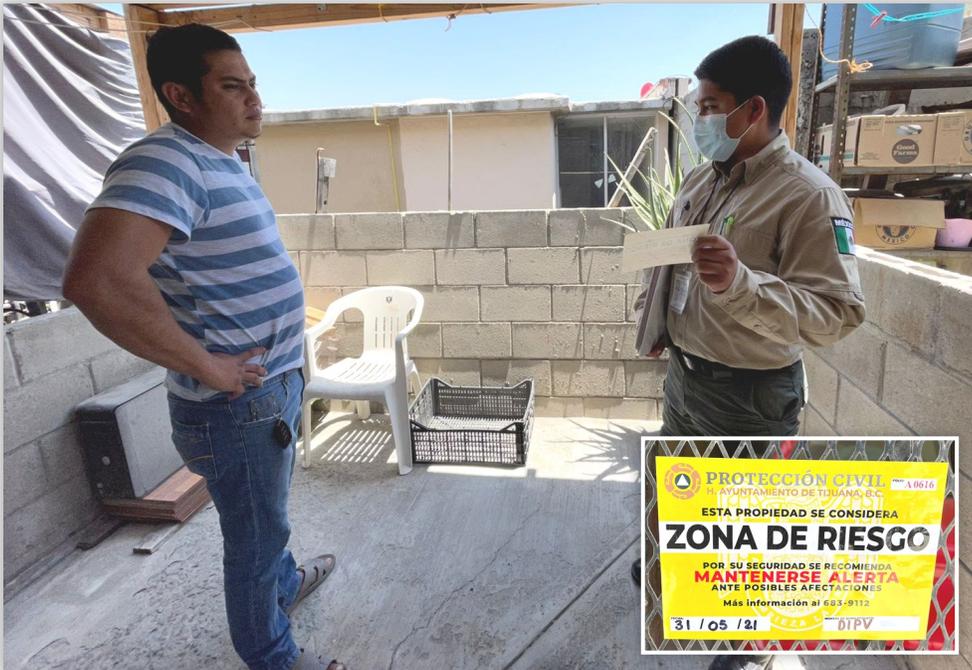
Censo y etiquetado en Colonia Cañadas del Florido

VIVIENDA AFECTADA. Se procedió a colocar engomado amarillo (zona de riesgo).

El muro en cuestión presenta una pérdida de verticalidad de aproximadamente seis grados, se apreciaron vestigios de humedad y un riesgo latente de colapso. Por lo antes descrito se procedió a realizar un censo de las viviendas afectadas, emi-

tiendo recomendaciones de seguridad a los residentes y notificándoles a cerca del riesgo al que están expuestos. Se etiquetaron un total de 44 casas, de las cuales en 14 se colocaron engomados rojos (zona de alto riesgo) y en 30 se colocaron engomados amarillos (zona de riesgo).

- Se etiquetaron un total del 44 viviendas.
- 30 viviendas con engomado amarillo (zona de riesgo).
- Y 14 viviendas con engomado rojo (zona de alto riesgo).

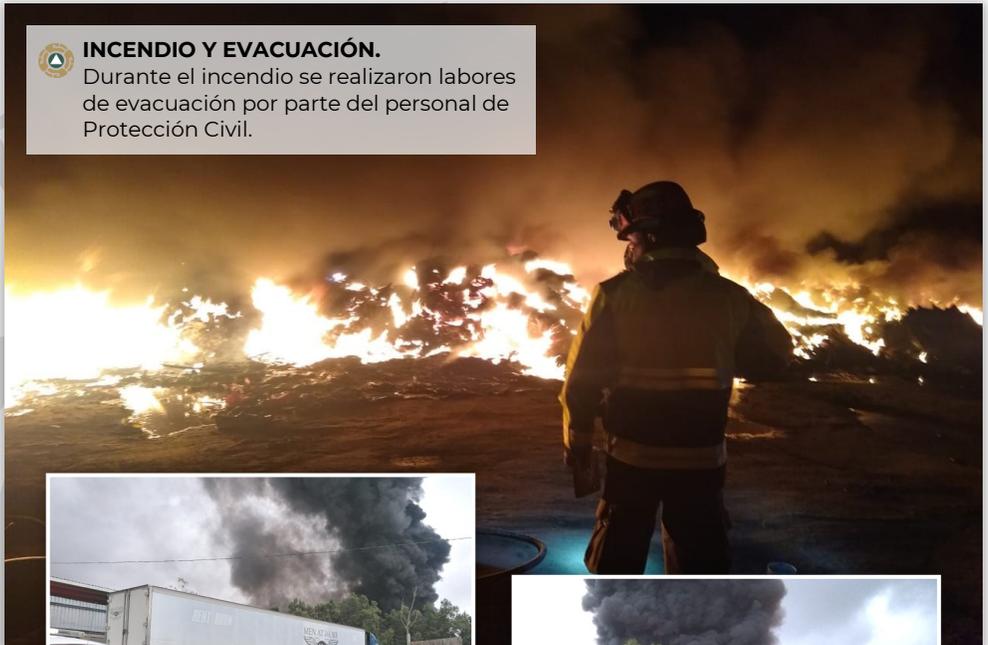
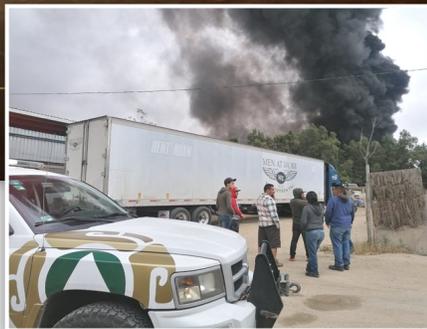
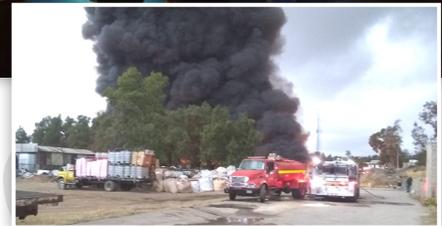
INCENDIO Y EVACUACIÓN.

Durante el incendio se realizaron labores de evacuación por parte del personal de Protección Civil.

- Solo una de las recicladoras presentó autorización de Programa Interno de Protección Civil con vigencia, febrero de 2022.
- Ninguna persona de las evacuadas solicitó refugio, una persona presentó crisis nerviosa y un bombero lesionado en el rostro.
- Se generaron actas circunstanciadas con número de folio AC-0095 y AC-0096.
- Se generó boleta de infracción No. 0173.

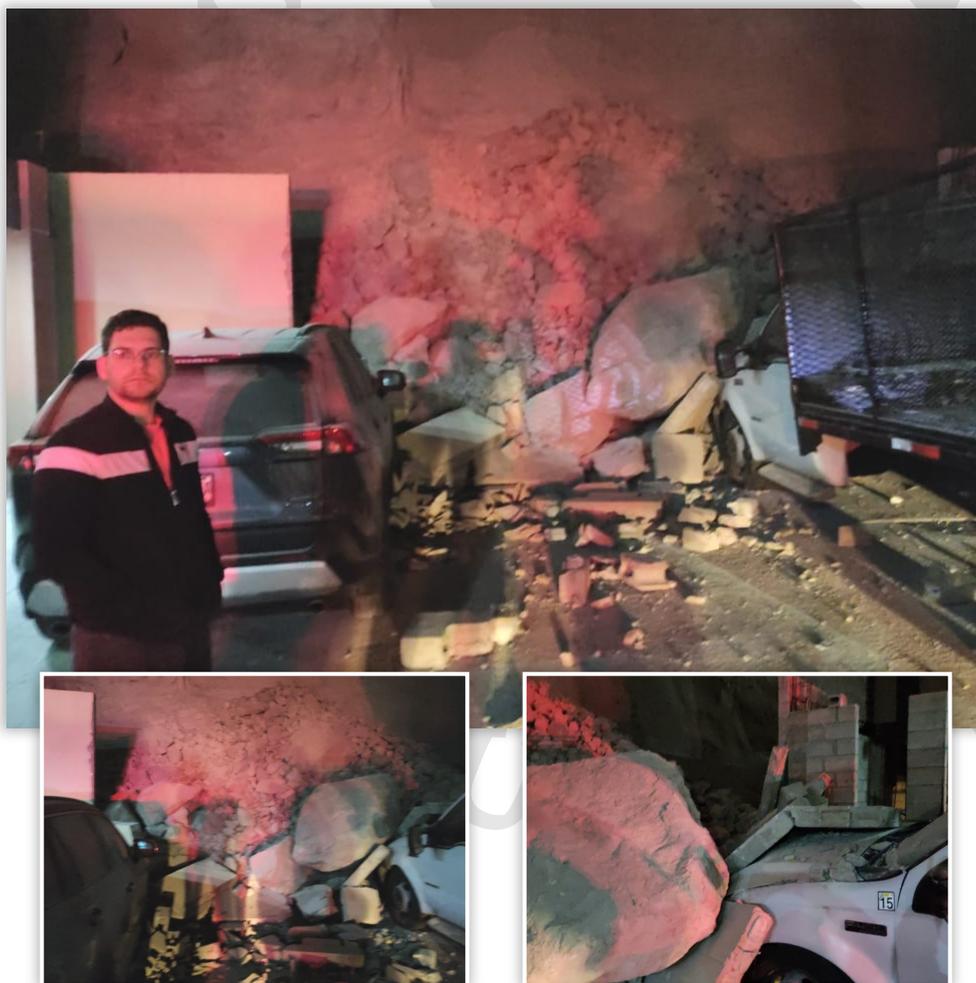
Desprendimiento de material de talud en fraccionamiento

Al arribo al lugar, se entrevistaron a residentes del lugar, mismos que manifestaron que escucharon un fuerte estruendo, por lo que al notar la magnitud realizaron el respectivo reporte, aunado a ello se realizó inspección ocular de riesgo, observando desprendi-

miento de material de talud, que ocasionó daños a la estructura de barda perimetral, dos vehículos que se encontraban estacionados y riesgo inminente en dos viviendas contiguas al derrumbe, por lo cual se les recomendó buscar un lugar donde pernoctar.

HABITANTES DE CONJUNTO HABITACIONAL RESULTAN AFECTADOS EN SU PROPIEDAD. Daños en barda perimetral y dos vehículos aparcados.

- Desprendimiento de material de talud, de una altura de aproximadamente veinticinco metros, en fraccionamiento.
- Diversos daños materiales se apreciaron tales como barda perimetral, dos vehículos estacionados.
- Se les recomendó a los habitantes de las viviendas próximas al talud, buscar donde pernoctar por esa noche, por el riesgo inminente que se logró apreciar.

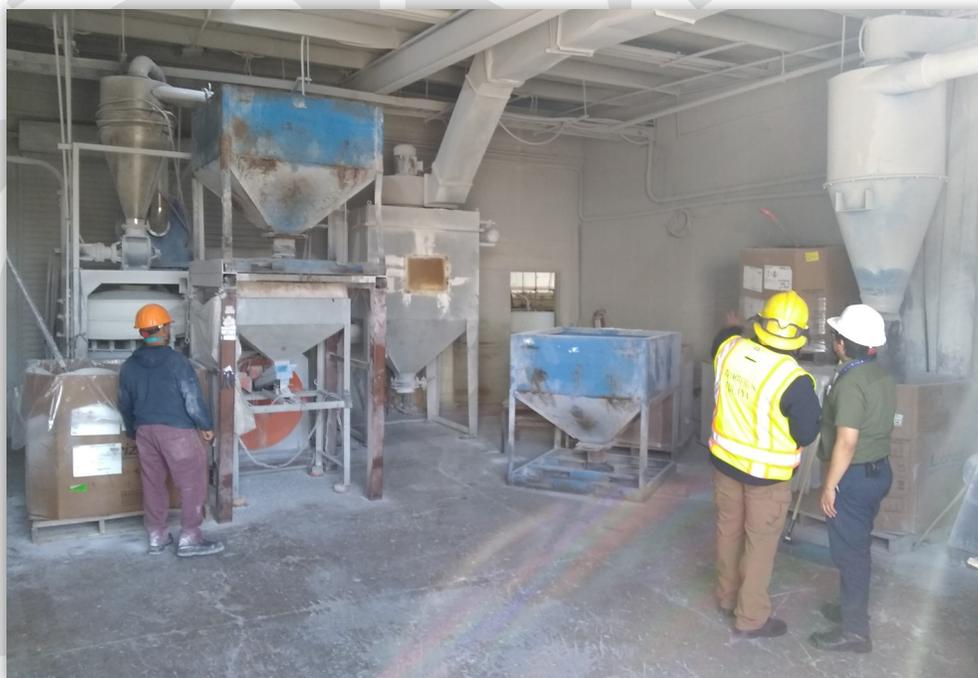
Salidas de emergencia y pasillos obstruidos

sona lesionada ya había sido trasladada a clínica del IMSS por personal de la Cruz Roja. Aunado a lo anterior se procedió a realizar recorrido de inspección de medidas de seguridad, encontrando diversas observaciones tales como pasillos

falta de capacitación en el personal, la señalización no cumplen con la NOM-009-2011, no cuentan con Programa Interno de Protección Civil.

Aunado a lo anterior, la empresa es reincidente, motivo por el cual se procedió a expedir boleta de infracción número BI-0137.

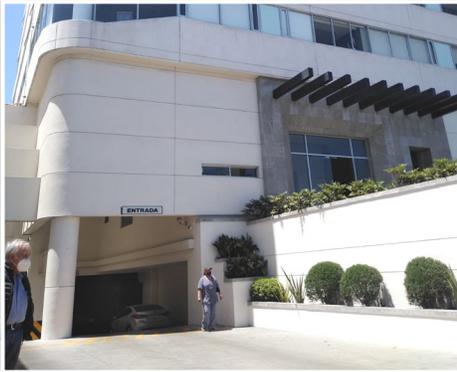
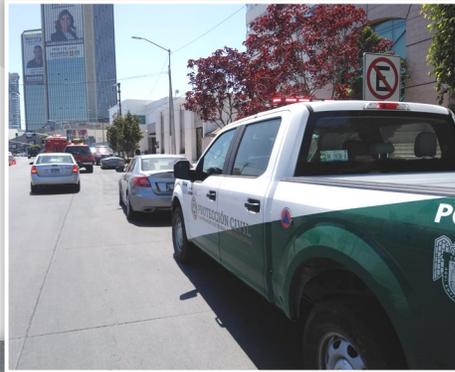
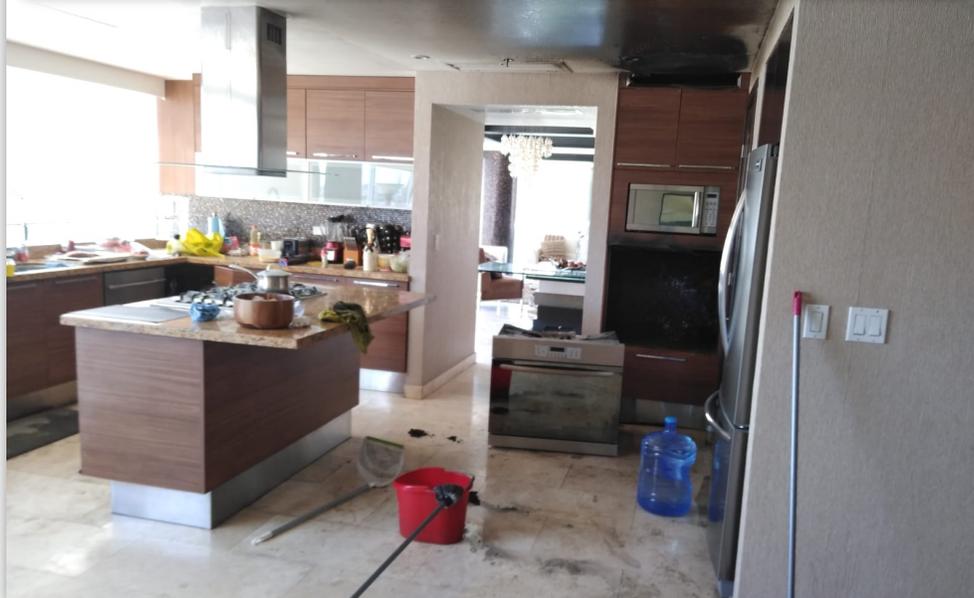
EXPLOSIÓN EN ÁREA DE COCINA DE CONDOMINIO. No se realizó ninguna evacuación durante, ni posterior al incidente.

- Explosión en área de cocina en condominio, fue controlada por elementos del cuerpo de Bomberos Tijuana.
- Los empleados no cuentan con capacitaciones requeridas por Centro Nacional de Prevención de Desastres.
- Se procedió a generar boleta de infracción con folio BI-0137, debido a que anteriormente había sido amonestada y no cumplió con lo requerido..

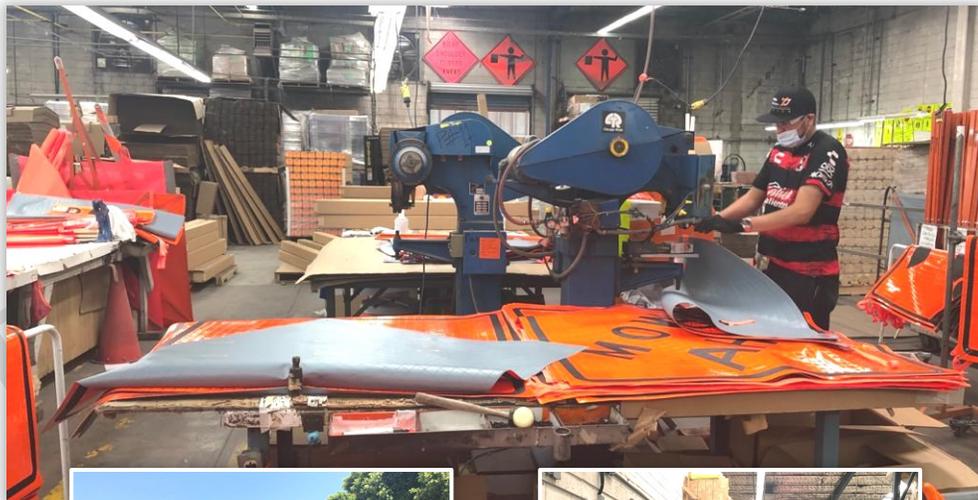
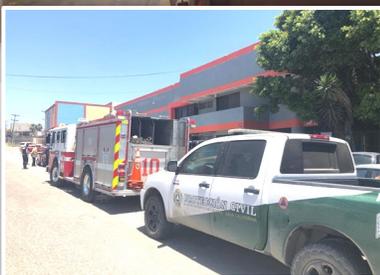
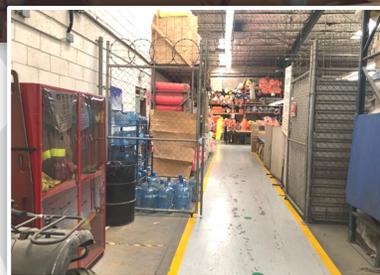
- Empleado lesionado en brazo es atendido por Bomberos, por parte de la empresa lo trasladan a un hospital particular para su atención médica.
- Industria no cuenta con personal capacitado en primeros auxilios, sin medidas de seguridad, extintores vencidos o despresurizados.
- Se genera boleta de infracción número BI0150 y se le otorgan tres días hábiles para dar seguimiento.

LESIONADO. Empleado, masculino de 45 años, resultó lesionado con laceraciones en falanges al estar operando maquinaria de ensamble y costura.

Empleado lesionado al operar máquina de costura y ensamble

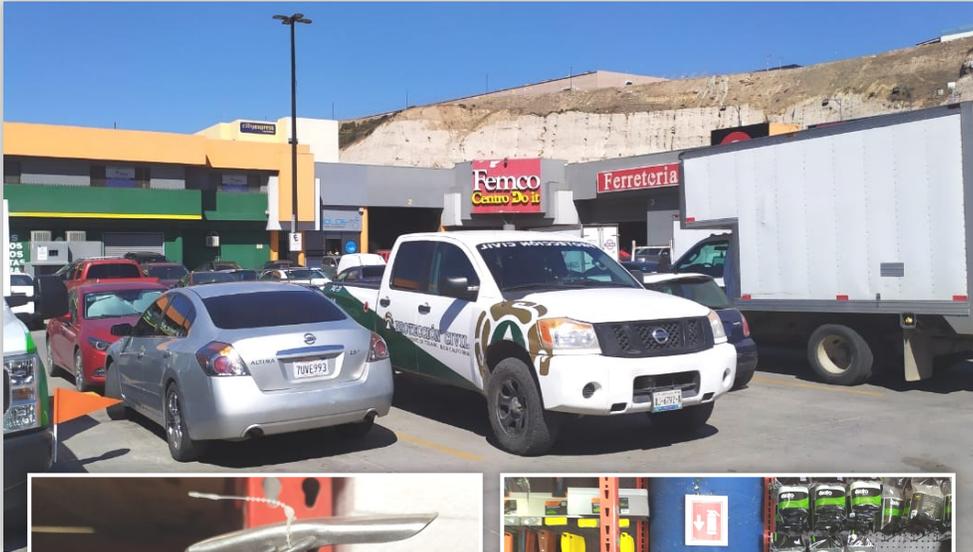
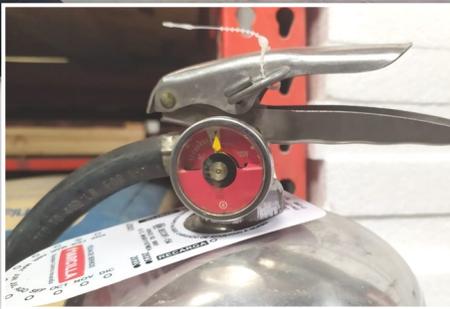
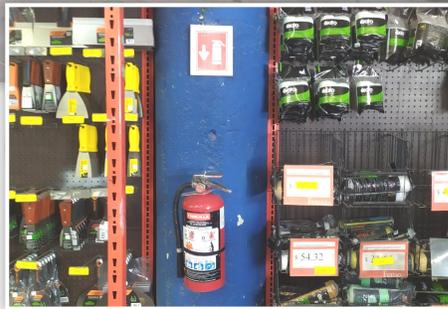
- Se realizó inspección en ferretería ubicada sobre Bulevar Insurgentes.
- En la diligencia se encontraron deficiencias en materia de seguridad y protección civil.

hace de conocimiento a la persona encargada que deberán dar seguimiento y solventar a la brevedad, todas las deficiencias indicadas para dar cumplimiento con el Programa Interno de Protección Civil y poder salvaguardar la integridad física del personal interno y quienes visitan el inmueble.
