# ACTIVIDAD DE ENERO DEL 2020

I  
N  
F  
O  
R  
M  
E

PROTECCION CIVIL  
TIJUANA, B.C.

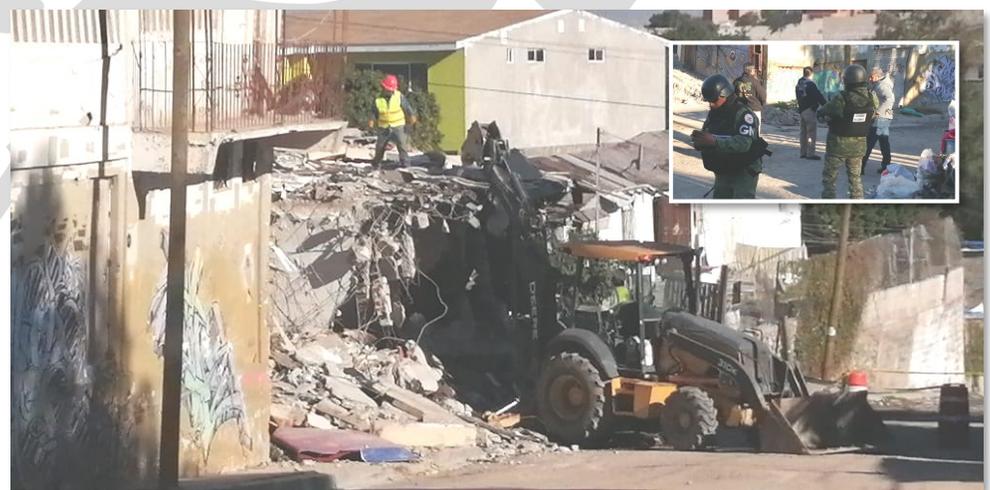
El trabajo de demolición iniciaron a las 11:00 horas donde solo se logró demoler una vivienda. La diligencia por parte de Protección Civil se dio por terminada a las 18:30 horas.

**SÓLO UNA VIVIENDA DEMOLIDA.**

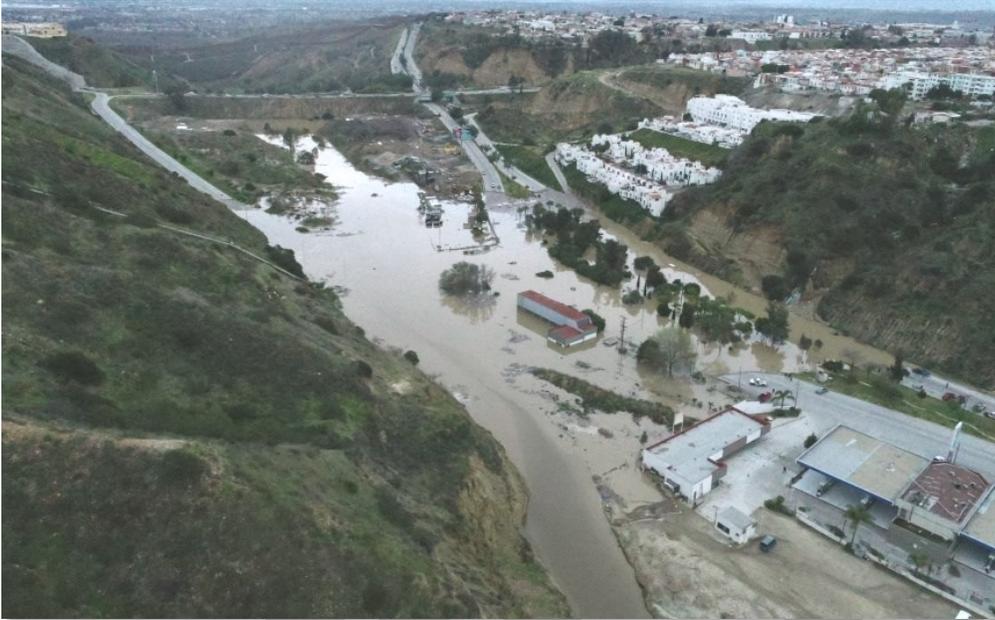
**BULEVAR ROSAS MAGALLÓN**, a la altura del Cañón del Matadero.

No se observa mejoría en el lugar, ya que personas no identificadas y presumiblemente vecinos de la zona han estado arrojando basura aún después de la inundación y que los niveles agua no han descendido de manera suficiente como para que regrese a la normalidad el tránsito en tan importante vía. Es menester que las autoridades y dependencias que han tomado cartas en el asunto logren resolver la problemática antes de que se presente nuevamente una situación de lluvia que agrave la problemática.

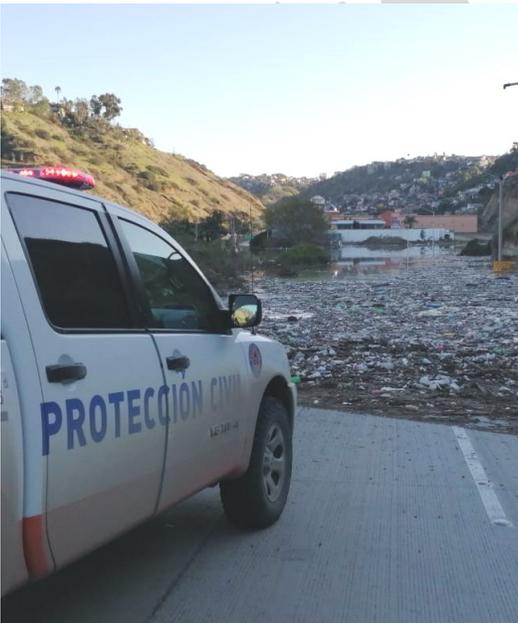
**MONITOREO** de las condiciones del cañón, en el cual se encontró más basura.

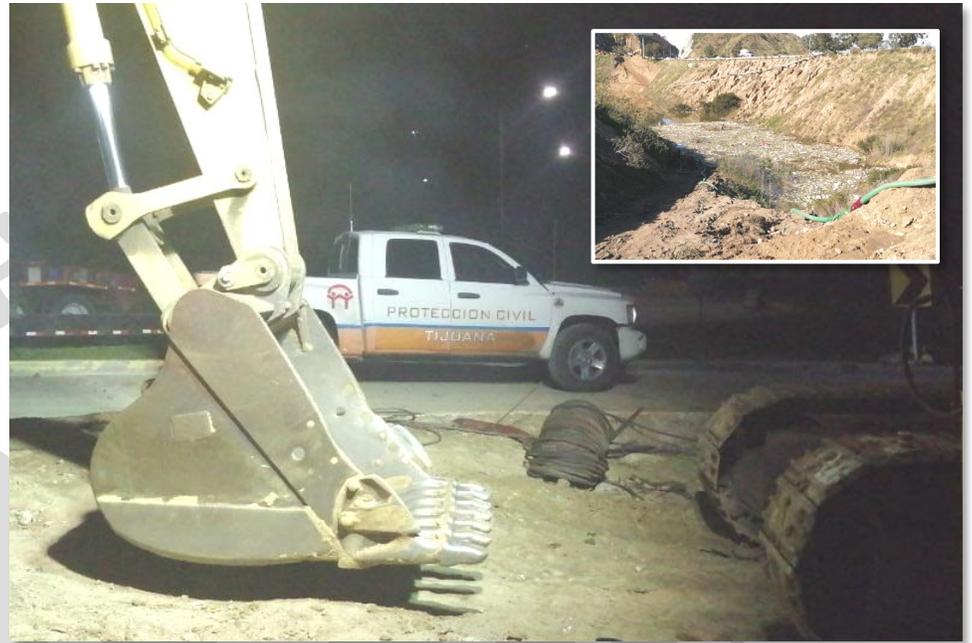
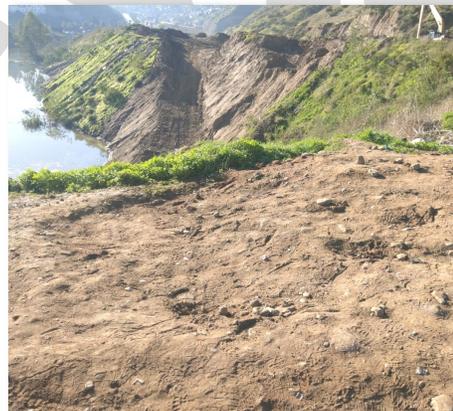
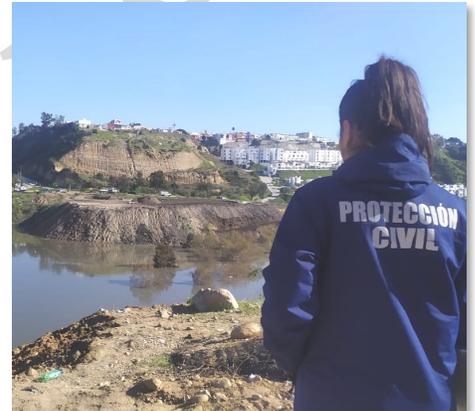
**REBLANDECIMIENTO.** El día once y doce de enero de 2020 se realizó una nueva inspección en el lugar ya que se percibió reblandecimiento en el terreno del área.

**13 DE ENERO 2020, CAÑÓN DEL MATADERO, 07:48 HORAS.** Se realizó inspección donde se percibe que el material (tierra) es inestable, es una gran cantidad de metros cúbicos de tierra inestable.

Las fisuras y las grietas

que se ven a simple vista en el lugar son solo síntomas de la patología que esta en la parte de abajo (humedad), ya es un factor secundario que cambia las condiciones del proyecto.

Como es un relleno, los cortes en la parte de abajo representan una disminución de soporte para el talud.

Antes de continuar con los trabajos es recomendable realizar un estudio de

mecánica de suelos para conocer el nivel de humedad del material y resistencia hacia algún posible socavón.

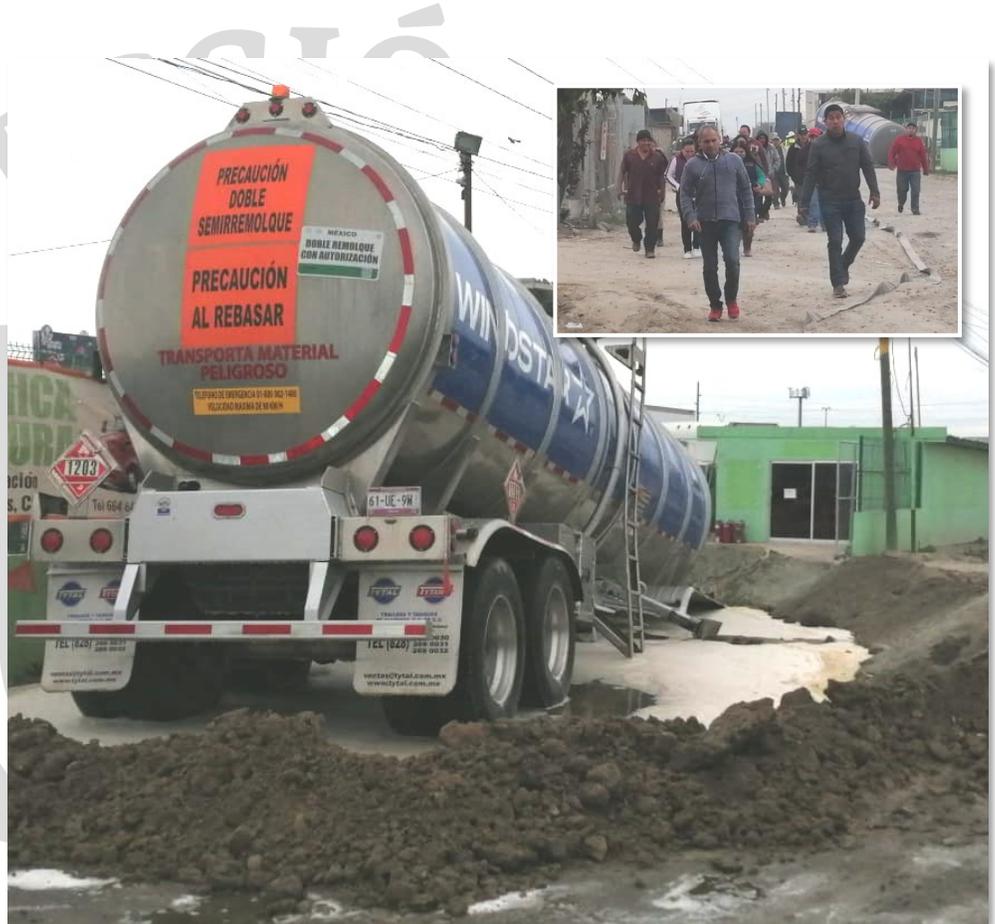
**VOLCADURA DE PIPA DE GASOLINA**, que provocó la evacuación de personas en la zona.

**20 DE ENERO, 09:27 SE RECIBE REPORTE DE VOLCADURA DE PIPA CON 33,500 LITROS DE COMBUSTIBLE.** Se recibe reporte del sistema de emergencias 911 de volcadura de pipa de gasolina con derrame activo, al llegar la unidades de bomberos confirman e indican que es una pipa de 33,500

litros con una fuga activa. Por la inminencia del peligro nos coordinamos con la dirección de Bomberos Tijuana para realizar la evacuación de 60 personas aproximadamente. Los cuales permanecieron a resguardo, fuera del perímetro que se estableció por un lapso de 12 horas que fue hasta que realiza-

ron el trasvase de el combustible , por parte del personal de bomberos realizaron un dique para la contención del combustible. Por parte de esta Dirección se activó a PROFEPA debido al impacto ambiental que esto ocasionó en el lugar, dándole un plazo de 24 horas para la resolución del problema.

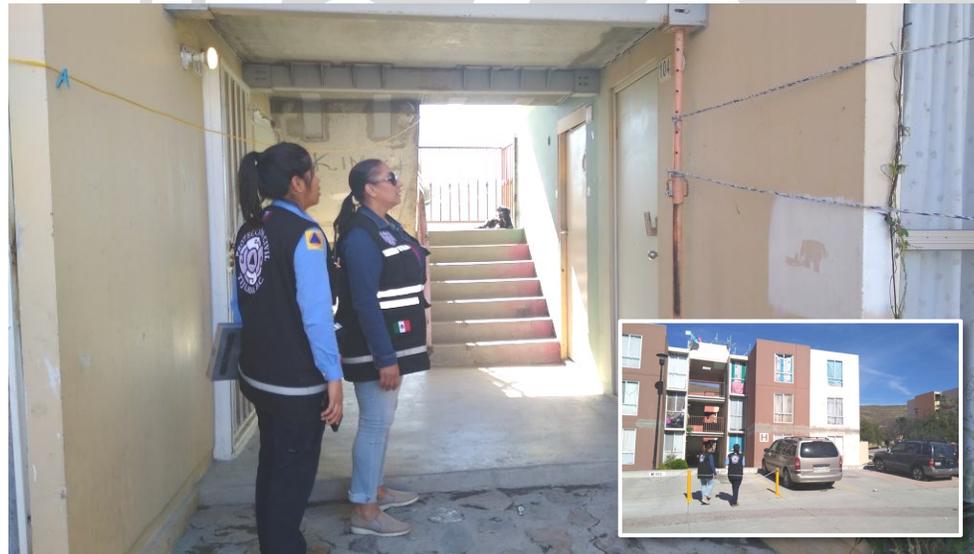
Se observó que las principales formas del relieve en la zona se componen de terrazas (lugar alto y cima plana) y taludes que se ubican en las periferias de las privadas.

Igualmente existen separaciones en escaleras de las edificaciones, fracturas y separaciones en losas de las áreas de estacionamiento, evidencia de humedades en varios departamentos, fugas de aguas negras. Además de falta de elementos de protección en taludes.

**INSPECCIÓN** en unidad habitacional donde se observa afectaciones de escaleras.

- Los tres condominios comprenden una superficie aproximada de 9.30 hectáreas en total.
- Taludes que van desde los 21 a 40 metros de longitud y 30° de pendiente, sin elementos de retención y vulnerables a la erosión.

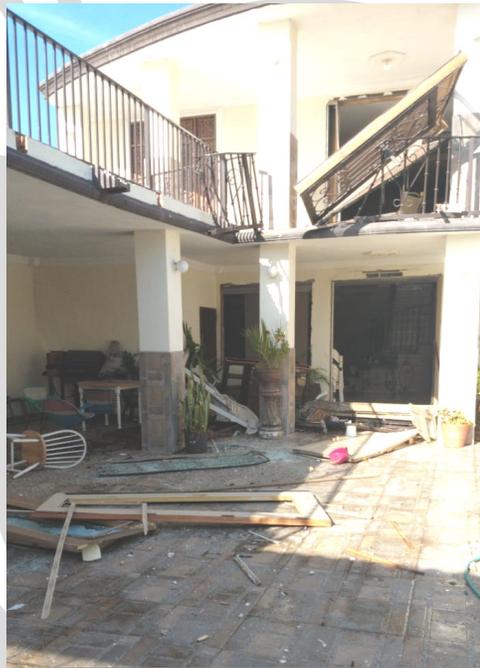
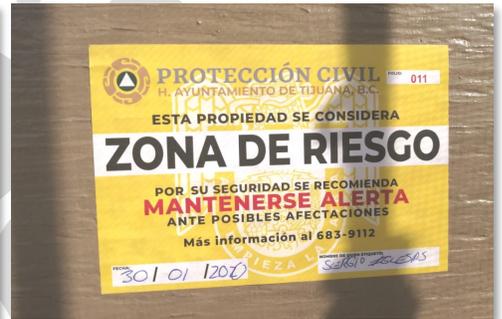
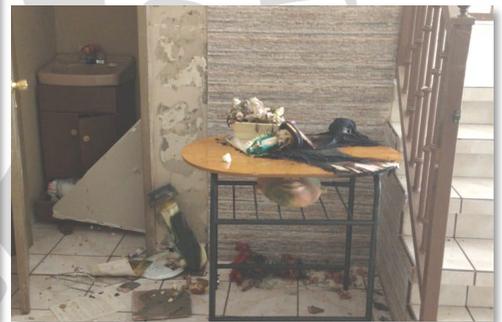
**EXPLOSIÓN.** En vivienda en calle Bahía de Los Ángeles en colonia Buenos Aires Norte.

En el evento además de los daños materiales en ventanas puertas y muebles principalmente en el área de la cocina resultó lesionada una persona del sexo masculino, la cual fue

Aún cuando no resultaron daños estructurales en la vivienda de manera precautoria se tomó la decisión etiquetar de amarillo.
