## **ACTIVIDAD DE JUNIO DEL 2020**

# **I N F O R M E**

## DIRECCIÓN DE PROTECCIÓN CIVIL H. AYUNTAMIENTO DE TIJUANA, B.C.

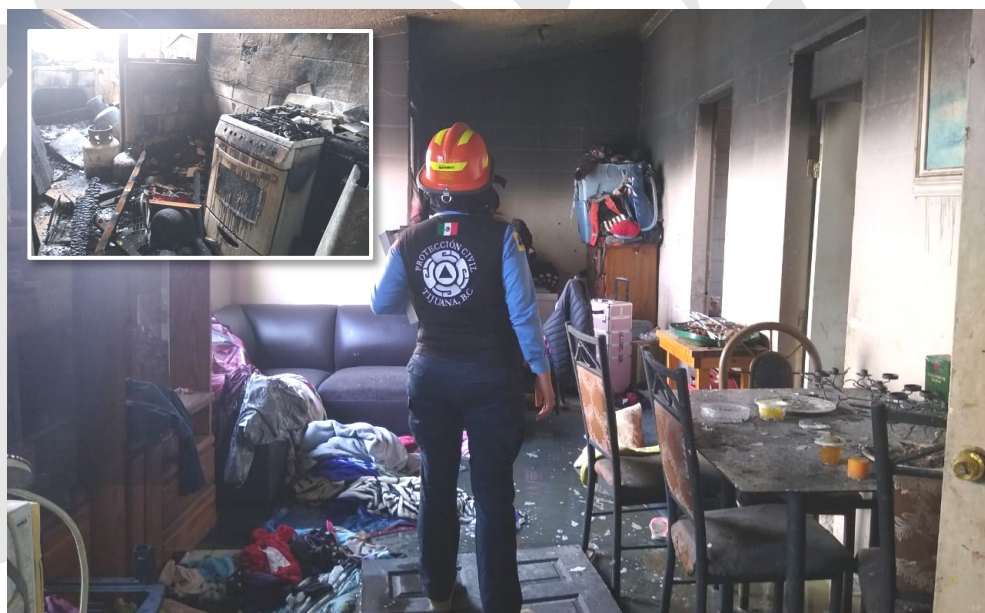
**HORAS.** Av. Ferrocarril edificio 8000-20, departamento #9, Col. Infonavit La Mesa, Delegación La Mesa, se recibió reporte de personas lesionadas por explosión.

mayor y otra menor de edad y un masculino menor de edad los cuales fue necesario ser hospitalizados. La vivienda y el edificio no sufrieron daño estructural evidente, sin embargo se engomó de amarillo por las afectaciones en instalaciones eléctricas,

hidráulicas y de mam-postería.

**EXPLOSIÓN.** Explosión e incendio en fraccionamiento Infonavit la Mesa.

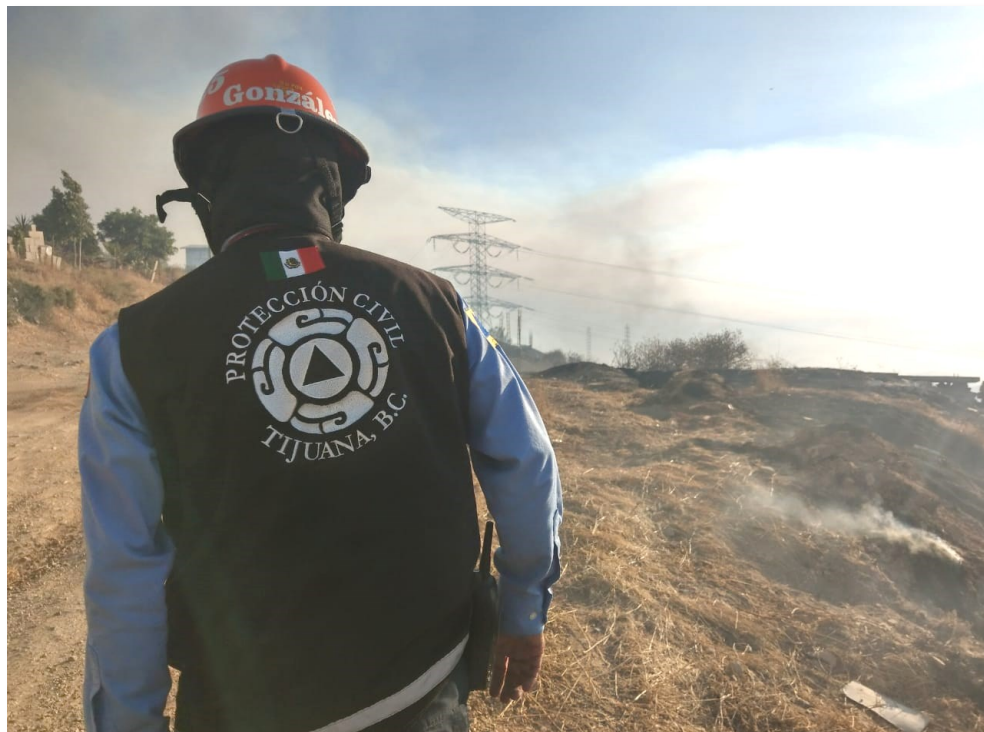
**HORAS 9.** Se brinda apoyo a la dirección de bomberos en incendio forestal en zona rural Valle Bonito. Donde se realizó inspec-

ción ocular de riesgo y vuelo de dron para reconocimiento aéreo del incendio se evaluaron dos viviendas de las cuales una se clasificó como da-

ños totales y consumida por el fuego mientras que la otra sufrió daños parciales no estructurales y se procedió a etiquetar de color amarillo.

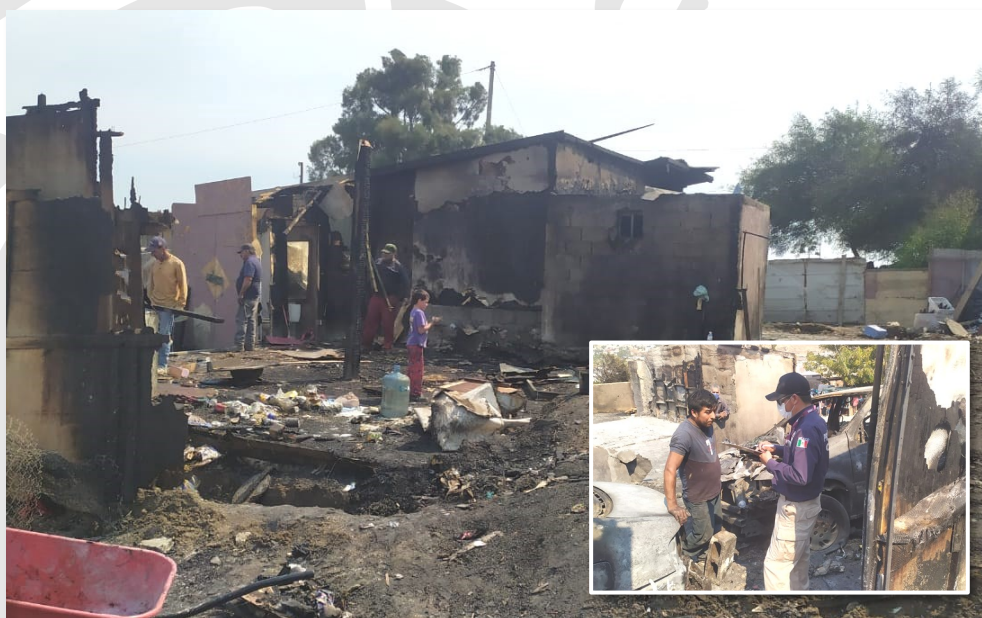
**HORAS.** Seis viviendas consumidas por acción del fuego con afectación total y una más parcialmente en un cuarto. Bomberos controló el fue-

**INCENDIO Y CENSO.** Incendio de siete casas, de las cuales seis resultaron con daños totales y una de manera parcial.

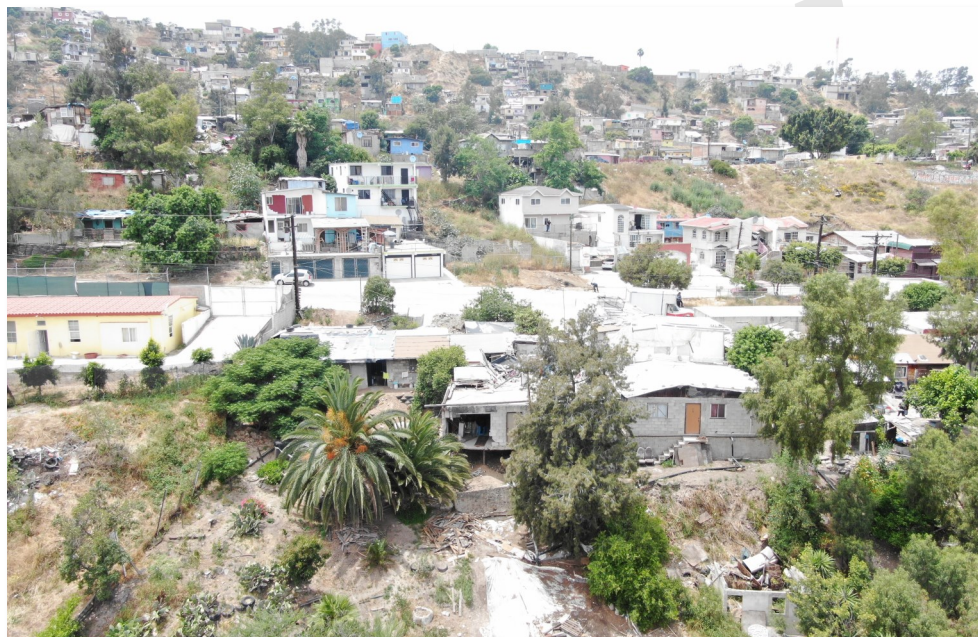
**POLÍGONO.** Toma de vuelo para identificar el polígono de afectación.

**2 DE JUNIO 2020, 12:28 HORAS.** En la calle Hermenegildo Cuenca Díaz, ubicada dentro de la Delegación San Antonio de los Buenos, con coordenadas latitud 32°29'6.95" Norte y longitud 117° 1'5.89" Oeste, se presentó

inestabilidad en el terreno, al observar la existencia de separaciones, fisuras y grietas en losas, muros y pisos de viviendas, así como fractura con tendencia a medio ovalo en placas de losas de rodamiento, banquetes

y guarniciones de vialidades.

Hasta el día de hoy han sido etiquetados un total de 12 predios de los cuales 09 predios se clasificaron en color Rojo y 03 predios en color Amarillo.

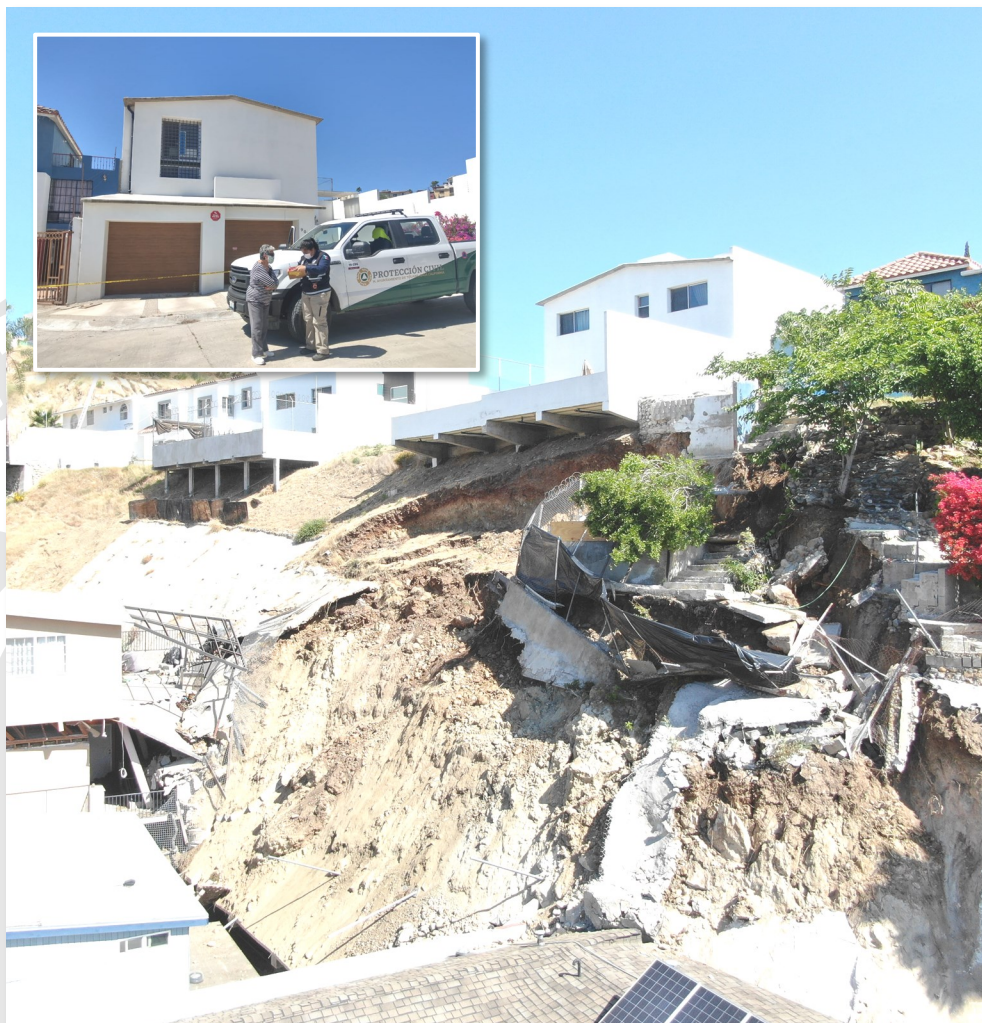
**ÁREA AFECTADA.** Doce predios en zona de riesgo

**07:43 HORAS, 08 DE JUNIO 2020 .** En la calle Huajuco, Fracc. Monterrey ubicada dentro de la Delegación Centro, con coordenadas latitud 32° 30'18.34" N y longitud 117° 1'29.63"O. Se presentó derrumbe de talud que golpeo di-

rectamente una vivienda, causándole daño estructuralmente y ejerciéndole empujes laterales que amenazan con colapsar la estructura y con la posibilidad de caer sobre otras viviendas, y sobre la vialidad, bloqueándole el acce-

so y generándole riesgo a algunas casas de las misma calle.

Hasta el día de hoy han sido etiquetados un total de 12 predios de los cuales 10 predios se clasificaron en color Rojo y 02 predios en color Amarillo.

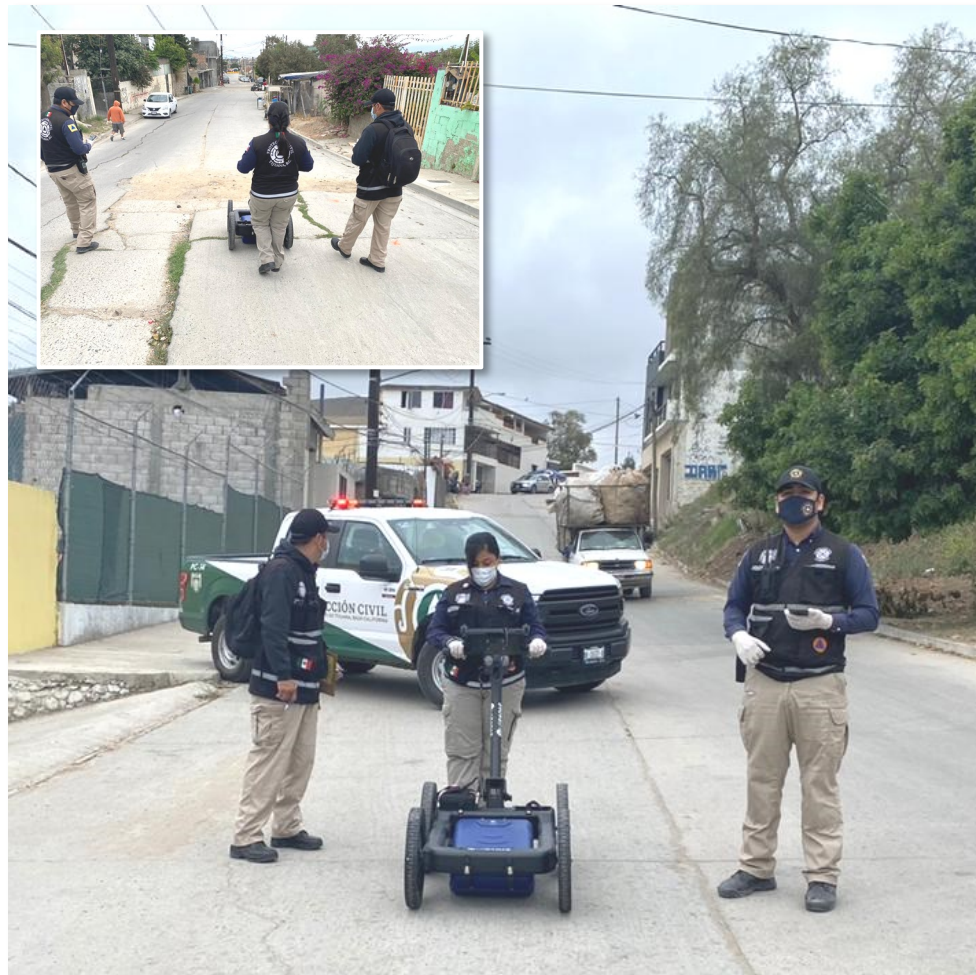
**ESTUDIO.** Se trazan perfiles a lo largo y ancho de vialidad.

estudio con equipo georradar, trazando el total de 06 perfiles: 01 longitudinal de orientación Suroeste- Noroeste y 05 perpendiculares orientados Noroeste-Sureste.

Como resultado se obtuvieron imágenes de hasta 05 metros de profundidad, en don-

de se pudieron identificar diferentes formas que se relacionan con la red sanitaria y/o redes eléctricas, además de otras anomalías que se observan, de las cuales se recomienda se realicen más estudios geofísicos para saber a qué corresponden.

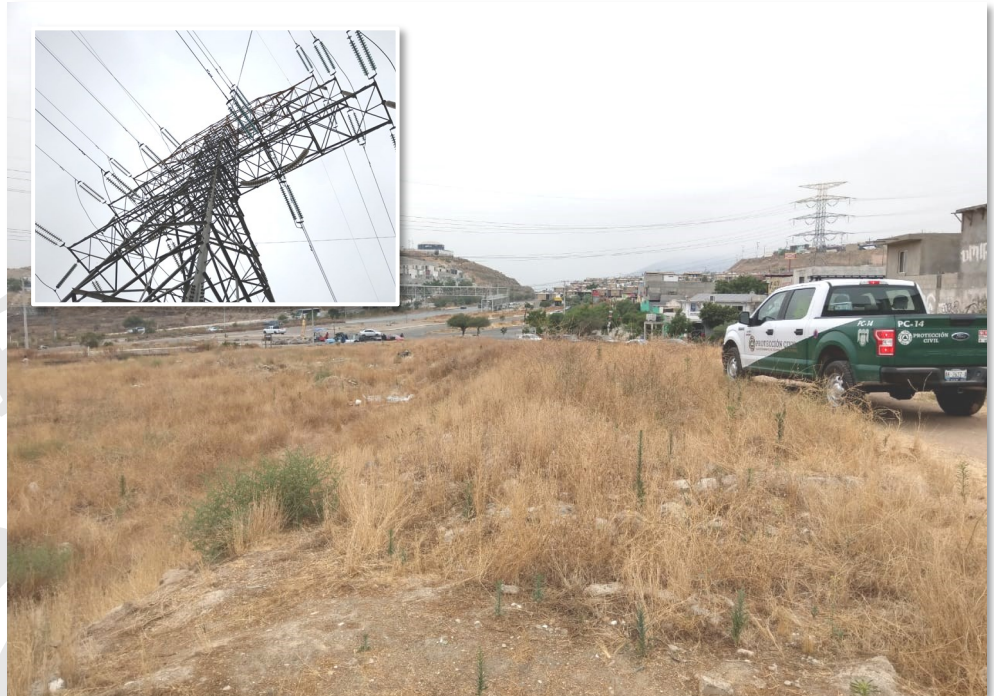
**RECONOCIMIENTO PIE TIERRA.** No se observa riesgo para el predio en cuestión.

Se observó que son terrenos con una topografía poco accidentada, al Noreste colindan direc-

tamente con viviendas del Fracc. Refugio y al Suroeste colindan con el Blvd. 2000. Cabe hacer mención que el terreno se encuentra separado de una de las torres de alta tensión de Comisión CFE a 25 metros lineales de distancia. El predio se encuentra a 880 metros ale-

jado de una red de conducción de gas, según el Atlas de Riesgos de Baja California.

Se realizó una investigación en los documentos que obran en esta Dirección, no encontrando Riesgo hidrometeorológico o riesgo de amenaza por deslizamiento.

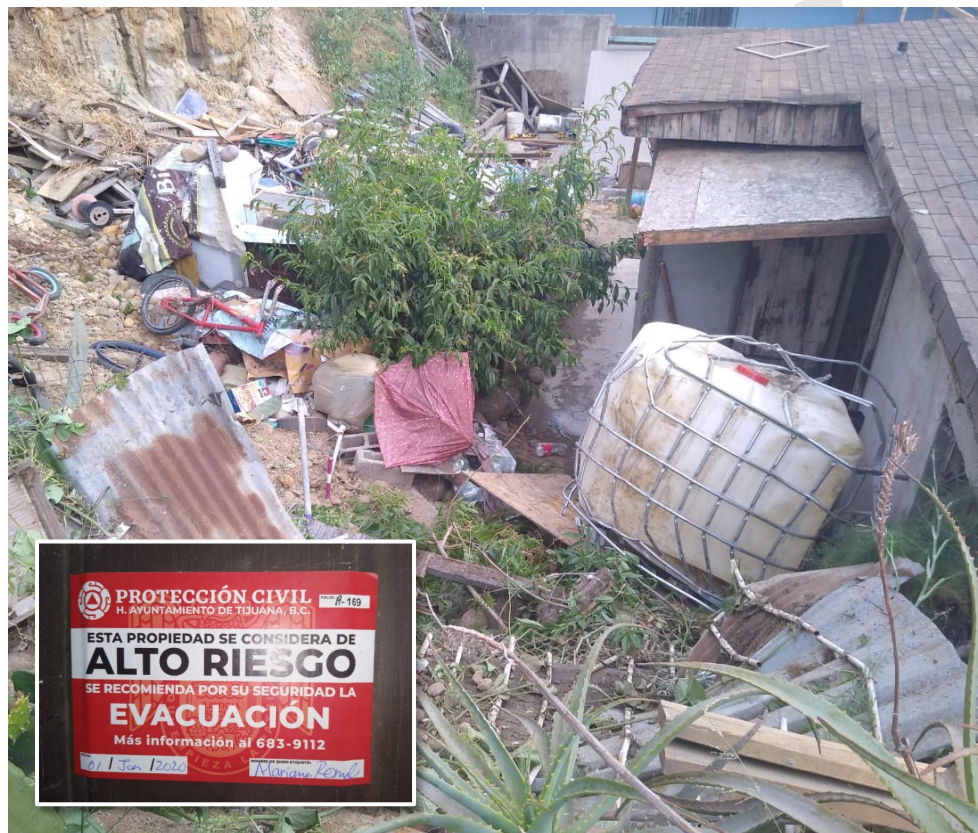
**DERRUMBE.** Parte de un talud y dos tinacos caen sobre dos viviendas.

**HORAS.** En Cañón Palmeras de la colonia cañón palmeras se dio un derrumbe en parte de un talud causando que dos tinacos de gran tamaño que contenían agua se precipitaran hacia dos vivien-

das causando daños, una de ellas sufrió daño severo en sus elementos estructurales por lo que no se recomienda su habitabilidad y se le colocó engomado rojo con folio R169,. Otras tres viviendas se etiquetaron de color ama-

rillo por la pérdida de su cimentación a causa del incidente y por falta de adecuados elementos de retención a lo largo de la pendiente. En este suceso resultaron afectadas 21 personas que residen en dichas viviendas.

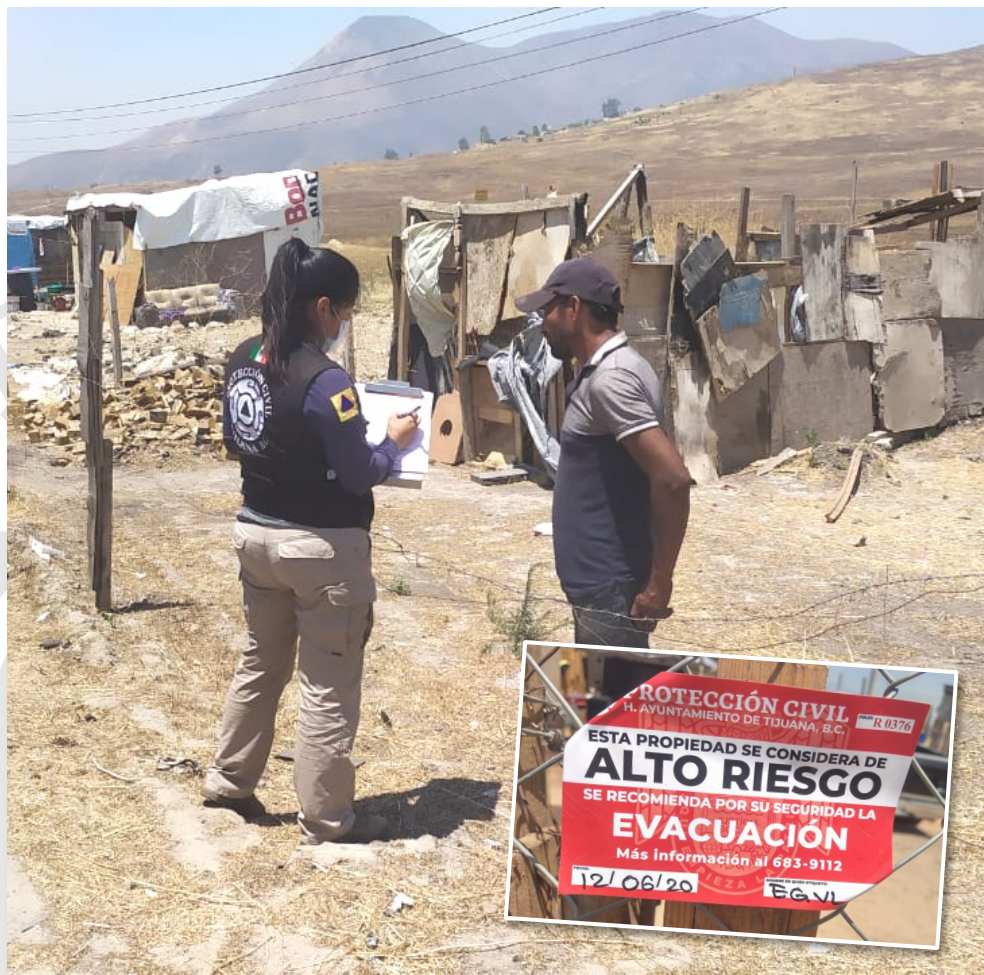
**CENSO.** Se censaron 47 viviendas, construidas en forma precaria y rudimentaria.

Se hace presencia en la colonia El Niño y Valle Redondo por la presencia de riesgo químico-tecnológico para las familias que se encuentran asentadas irregularmente sobre la infraestructura de conducción de un gasoducto perteneciente a la empresa IGASAMEX.

Derivado de esta intervención se notificó a los residentes de los riesgos a los que se encuentran expuestos y se les dieron recomendaciones en materia de Protección Civil, se engomaron un total de 47 viviendas en color rojo (alto riesgo), en las que se puede observar la leyenda “alto ries-

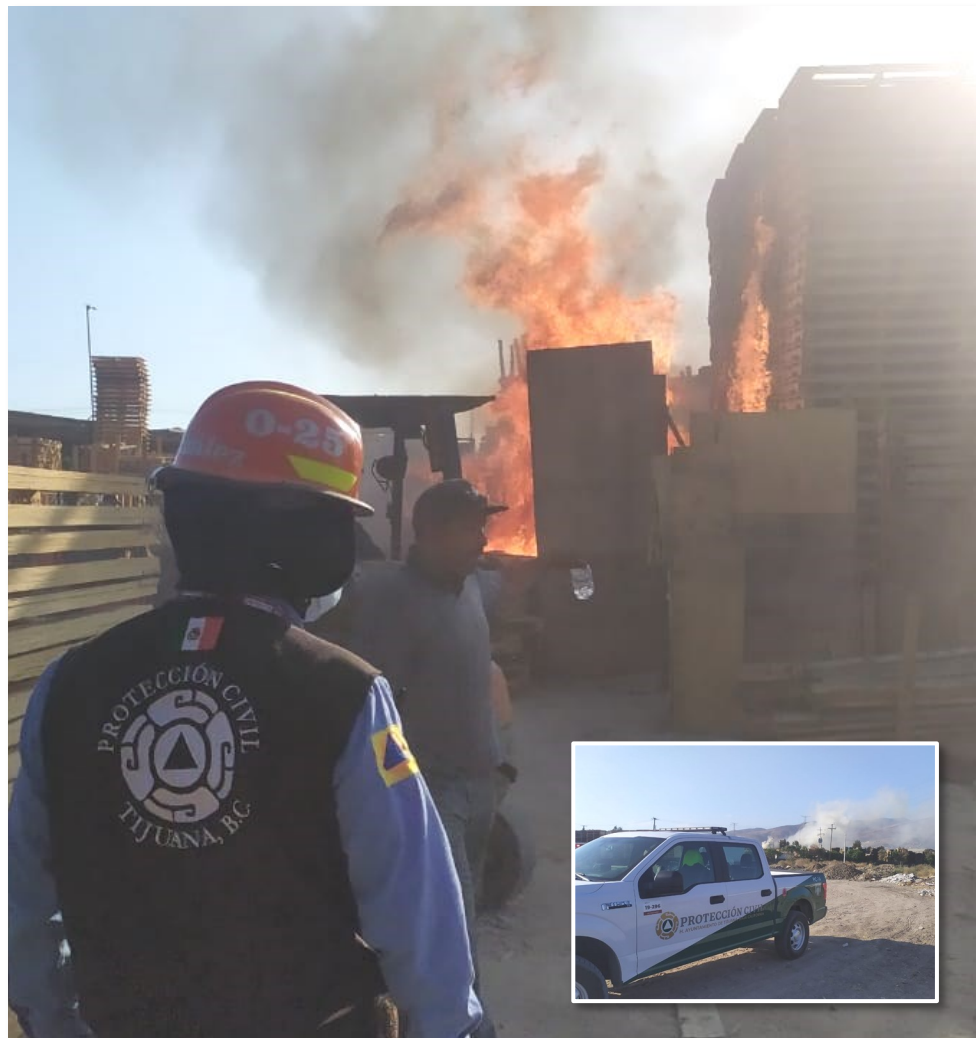
**INCENDIO EN TARIMAS.** El fuego consumió una estiba de tarimas de madera..

**16 DE JUNIO 2020, 17:20 HORAS.** En avenida Ciénega, de Granjas Familiares, del Mariano Matamoros, un incendio que inició en el horno donde se trata la madera, consumió parte de las tarimas que se

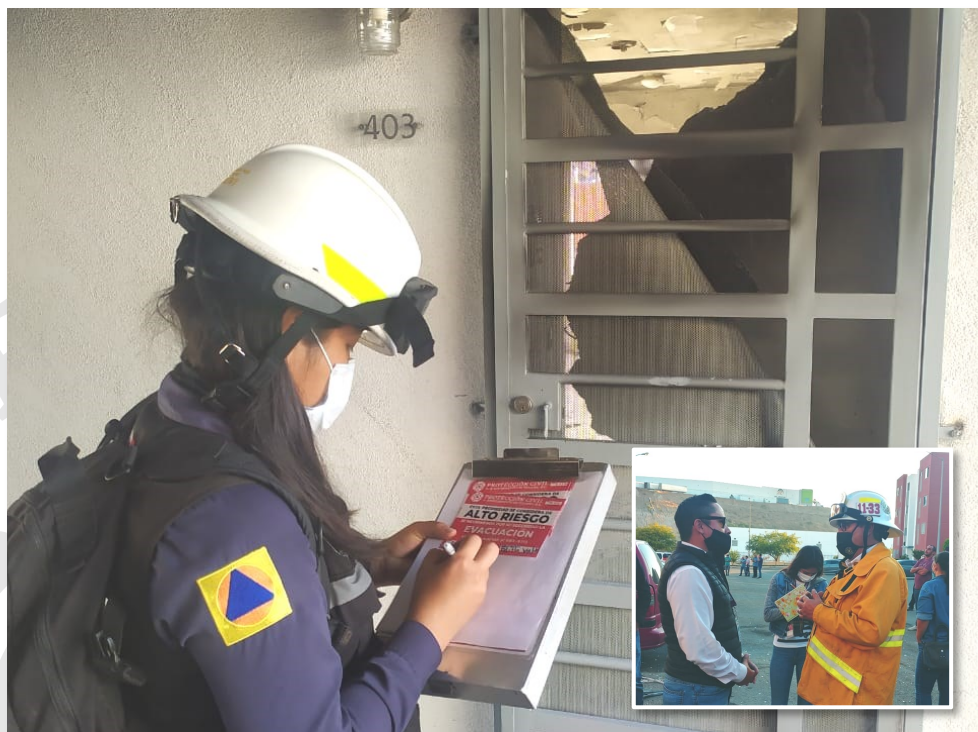
**REVISIÓN ESTRUCTURAL.** Se inspecciona el edificio para descartar problemas estructurales. Así mismo se contactó a las autoridades delegacionales para canalizar a las personas afectadas.

un edificio habitacional de 16 departamentos, encontrando daño estructural en 4 de ellos por lo que se les colocaron engomados rojo y no se recomienda su habitabilidad.

Durante la revisión se encontraron daños en otros 12 departa-

mentos a los que se les etiquetó en color amarillo.

Debido a la explosión 7 edificios vecinos con 112 departamentos sufrieron daños menores. Se reportaron 3 lesionados uno de ellos menor de edad.

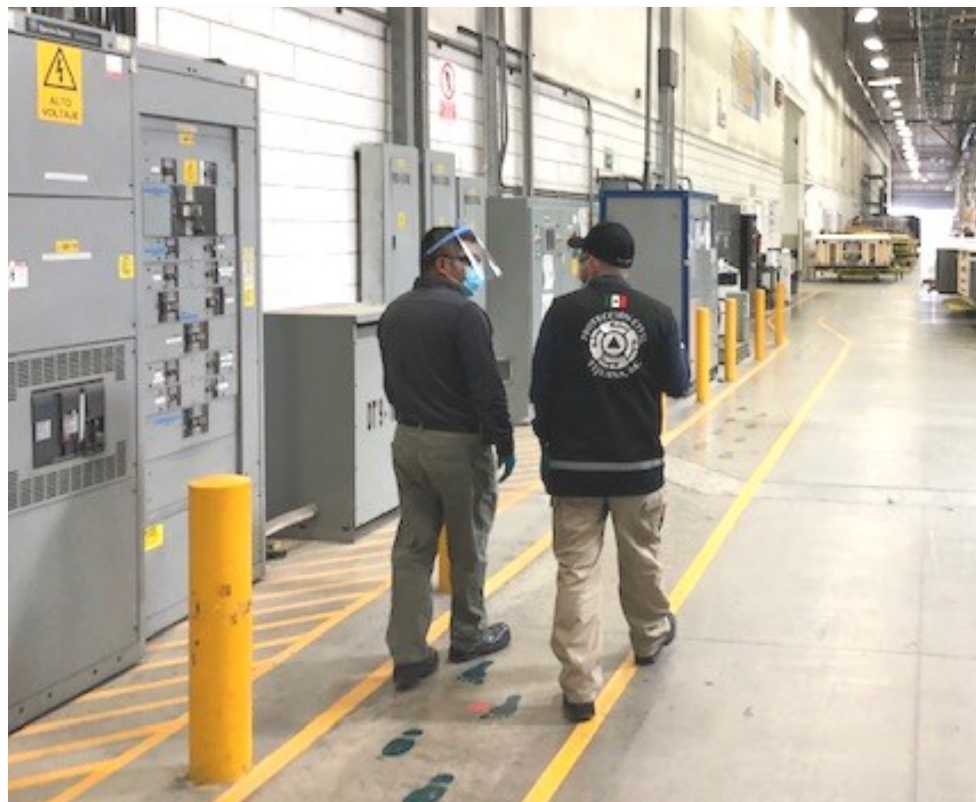
**VERIFICACION.** Personal realiza inspección física en fábrica de muebles para baño.

**16 JUNIO 2020, 12:50 HORAS.** Se realiza la verificación física en la empresa en mención, en la cual se señalan algunas inconsistencias que surgen al mo-

mento de realizar el recorrido como son extintores obstruidos, falta de señalización en el área de materiales peligrosos y botiquín básico de primeros au-

xilios móvil o en un lugar accesible. Motivo por el que se hicieron las observaciones del caso al personal encargado de acompañar esta visita.
