ACTIVIDAD DEL MES DE JUNIO DEL 2021

**I
N
F
O
R
M
E**

**PROTECCION CIVIL
TIJUANA, B.C.**

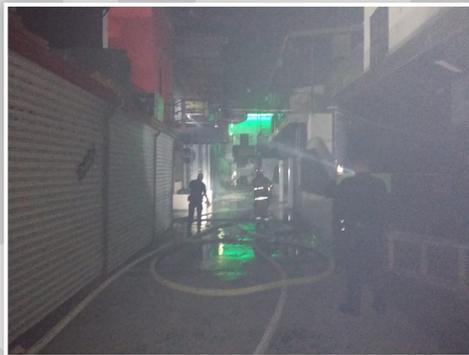
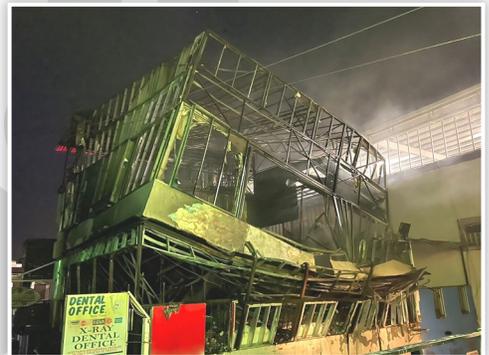
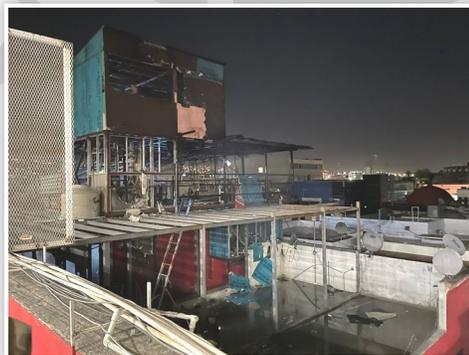
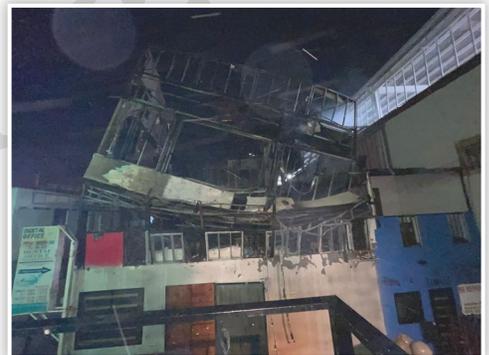
INMUEBLE SINIESTRADO. De tres niveles, que al debilitarse su estructura pone en riesgo al resto de los locales colindantes.

ETIQUETADO CON ENGOMADO ROJO (ZONA DE ALTO RIESGO). Derivado de que el inmueble se encuentra en riesgo latente de colapso.

comerciales de la plaza antes citada. Se observó que derivado del siniestro, la estructura metálica del inmueble en cuestión resultó dañada severamente, corriendo un riesgo latente de colapsar, poniendo en riesgo a los locales comerciales aledaños y a las personas que transitan por el lugar.

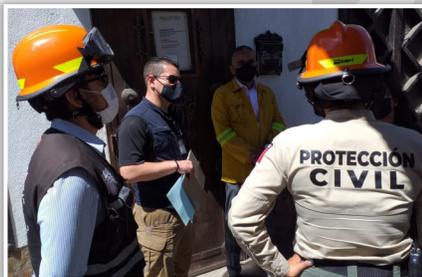
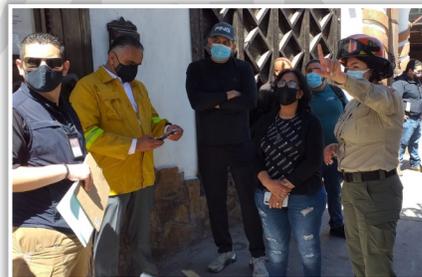
- Se identificaron 10 inmuebles en zona de alto riesgo.
- Colindancia con un edificio en riesgo de colapso.

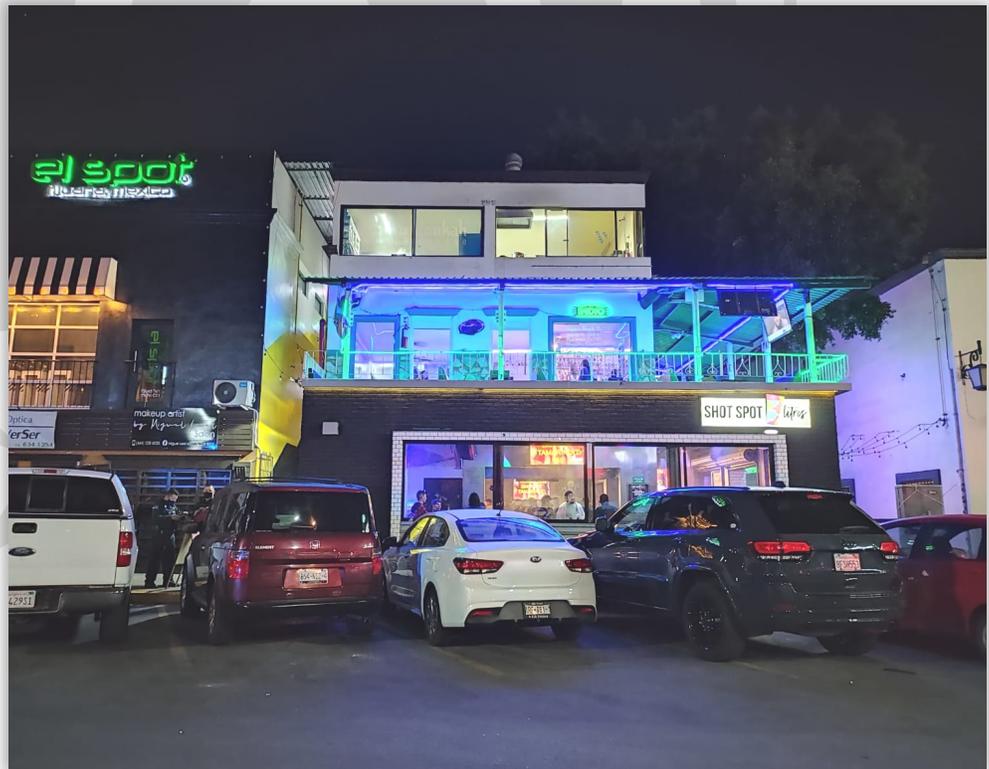
- Se inspeccionaron 16 locales comerciales.
- Se aplicaron 12 multas por carecer o tener dispositivos deficientes de seguridad.

PLAZA FIESTA. Operativo de medidas de seguridad en bares de Plaza Fiesta.

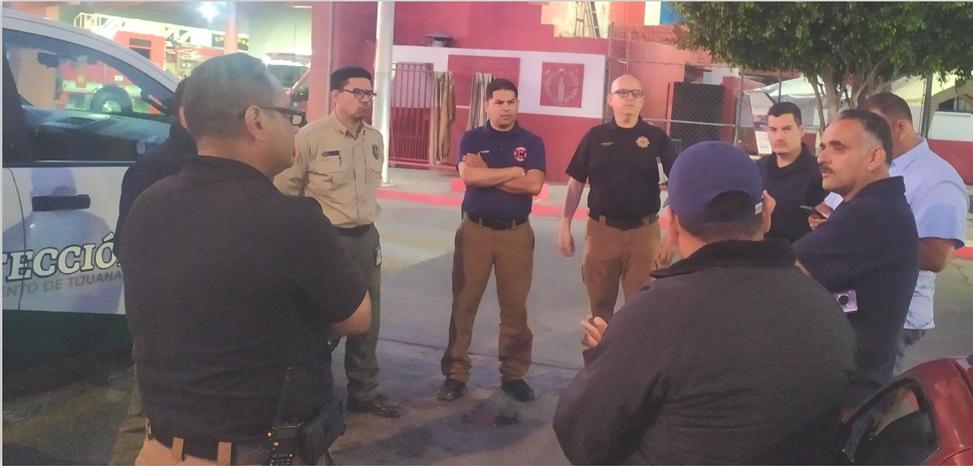
ASPECTOS DEL OPERATIVO. Reunión previa de los elementos que participaron en la diligencia así como algunos aspectos interiores de los comercios que fueron sancionados.

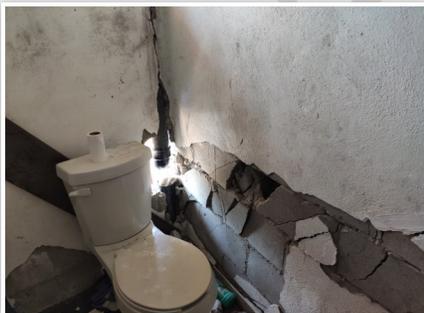
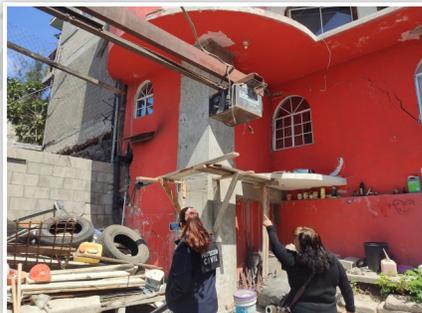
LA VIVIENDA PRESENTA DAÑO ESTRUCTURAL. Manifestando grietas y fisuras de hasta siete centímetros aproximadamente.

Durante la inspección se observó que la vivienda de la denunciante presentaba un daño estructural que manifestaba fisuras y grietas de hasta siete centímetros de separación aproximadamente. Dentro de la vivienda algunas de las paredes presentaban des-

- Se etiquetaron dos viviendas con engomado rojo (zona de alto riesgo).
- Con los folios R1239 y R1256.
- Se recomendó la evacuación de las viviendas por la seguridad de sus habitantes.

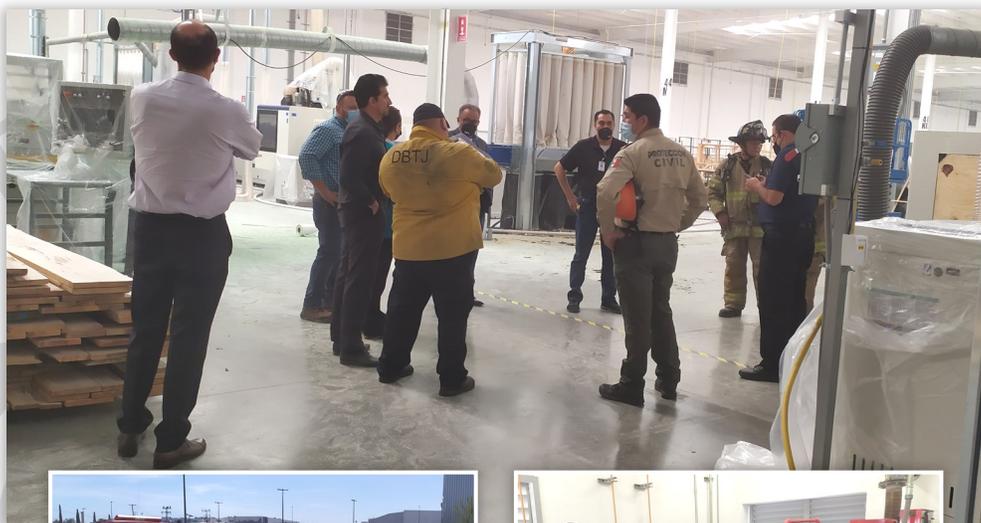
- Fuego incipiente en ducto de succión, en máquina de cortar madera, en empresa de fabricación de muebles.
- No presentan Programa Interno de Protección Civil vigente, por lo que se genera amonestación AM-0017 y se les otorga término para presentar seguimiento.

incipiente en ducto de succión en máquina de corte. Personal técnico de esta Dirección se trasladó al lugar, donde observó un ducto de metal con vestigios de daños por calor. Empleados del lugar activaron de brigadas de emergencia, evacuan-

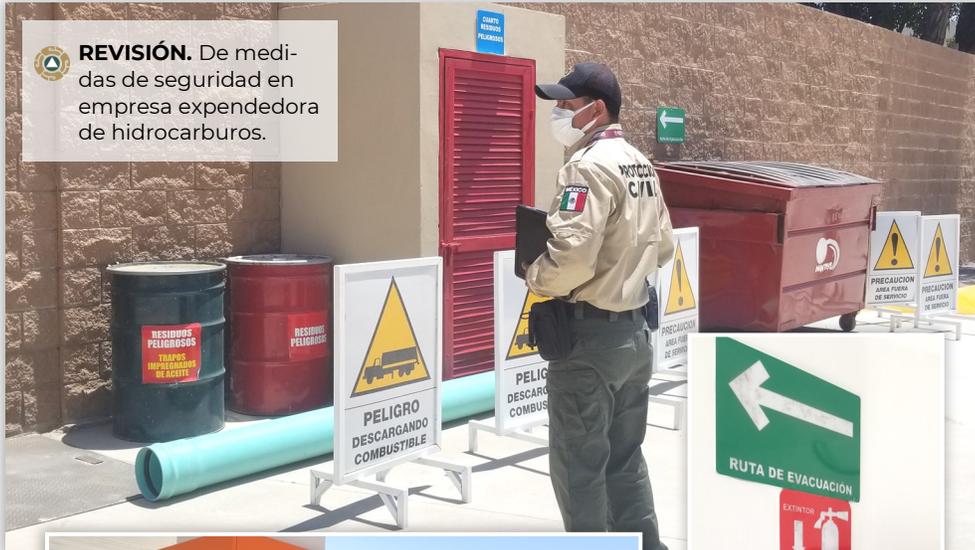
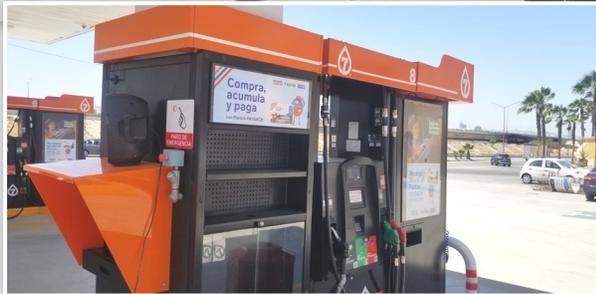
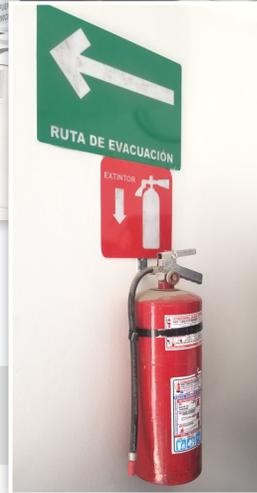
REVISIÓN. De medidas de seguridad en empresa expendedora de hidrocarburos.

- Se llevó inspección en inmueble dedicado a la venta de hidrocarburos, ubicada sobre Vía Rápida Oriente.
- Se encontraron sistemas de seguridad en orden y funcionales.

Al término de la inspección se les hizo hincapié en realizar simulacros periódicamente para mantenerse preparados y que puedan hacer frente a cualquier emergencia, además cumplir con el debido mantenimiento de sus dispositivos de seguridad.

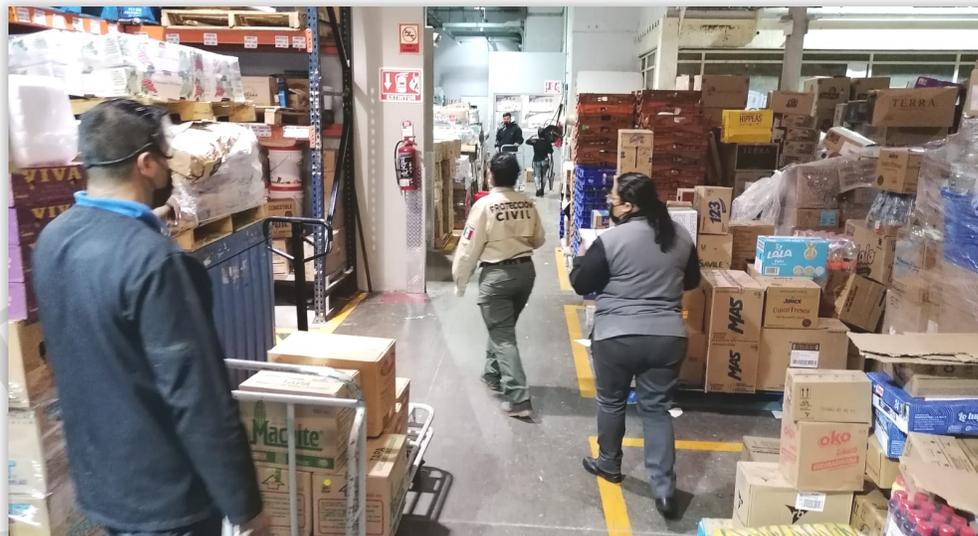
AUDITORIA. En materia de protección civil en supermercado.

- Inspección física de medidas de seguridad en supermercado.
- Se encontraron de deficiencias, particularmente falta de orden.
- Se les emplazó a un término de cinco días hábiles para solventar las carencias encontradas.

Se les hizo hincapié a los responsables del inmueble que, deberán mantener el correcto mantenimiento en general para garantizar el buen funcionamiento de sus equipos de seguridad.

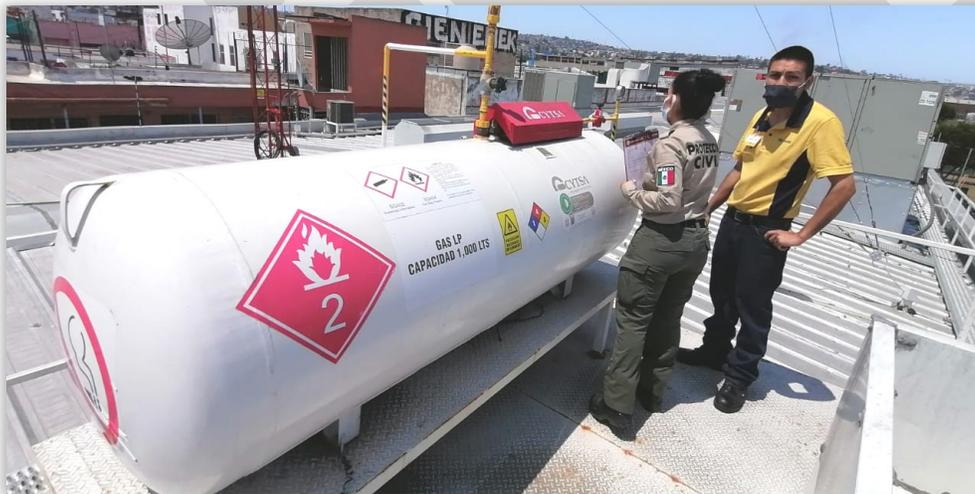
VERIFICACIÓN. En tienda comercial.

Al término de la diligencia se le exhortó a los responsables del inmueble a mantener el orden y limpieza en pasillos y almacenes, así como el mantenimiento de los dispositivos de seguridad en el inmueble.

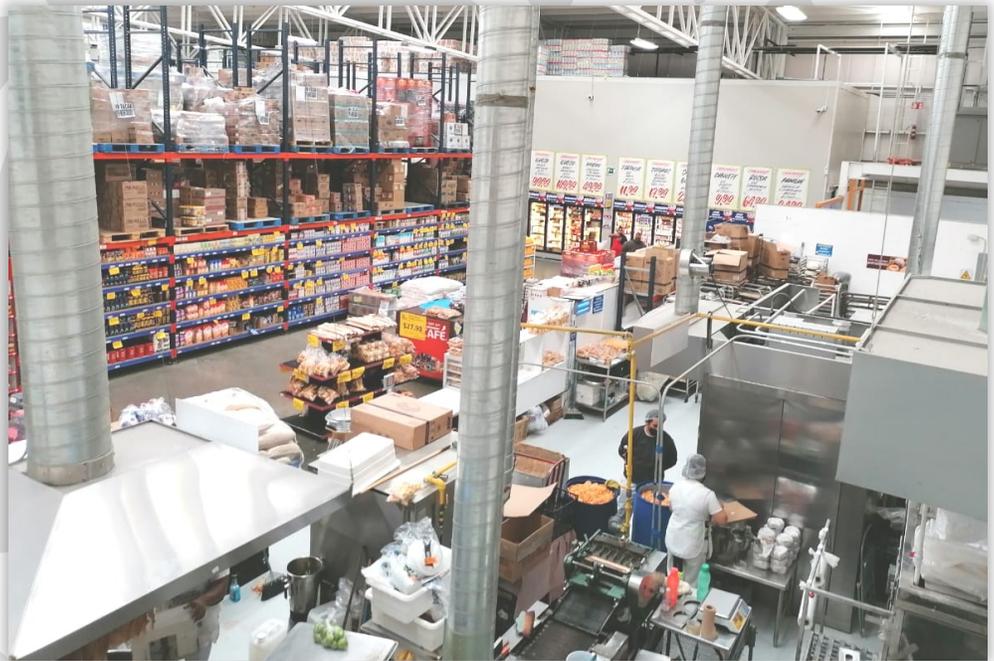
**VERIFICACION.** En supermercado.

Se hizo de conocimiento a la gerencia que deberá de subsanar las deficien-

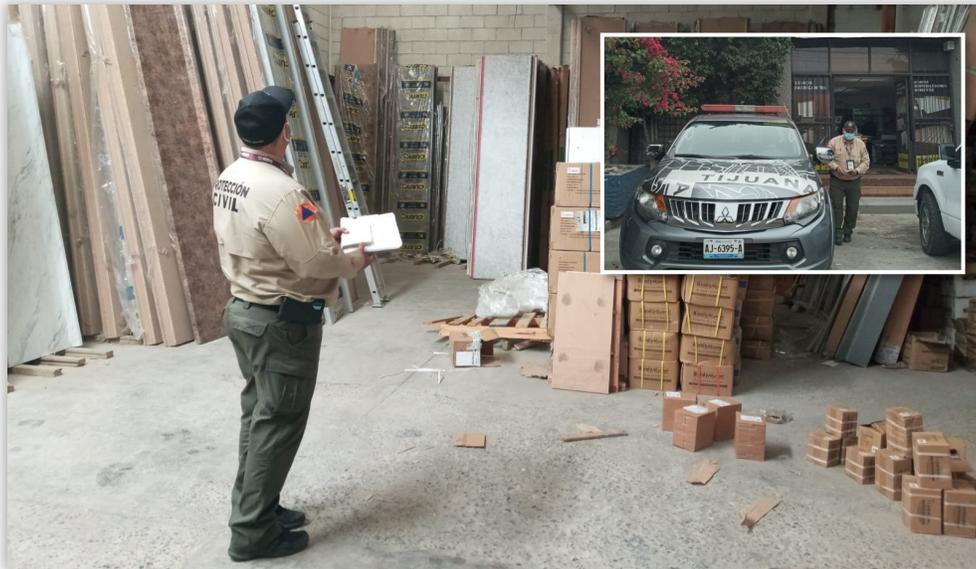
Verificación física en empresa dedicada a la carpintería

22 DE JUNIO DEL 2021, 10:00 HORAS. Se llevó a cabo una revisión en inmueble de dedicado a la venta de accesorios para comedores, ubicado en la Colonia El Rubí de esta ciudad. En donde personal de esta Dependencia, acompañados del gerente de la empresa, notó la falta de barandal en una
