ACTIVIDAD DEL MES DE AGOSTO DEL 2021

**I
N
F
O
R
M
E**

**PROTECCION CIVIL
TIJUANA, B.C.**

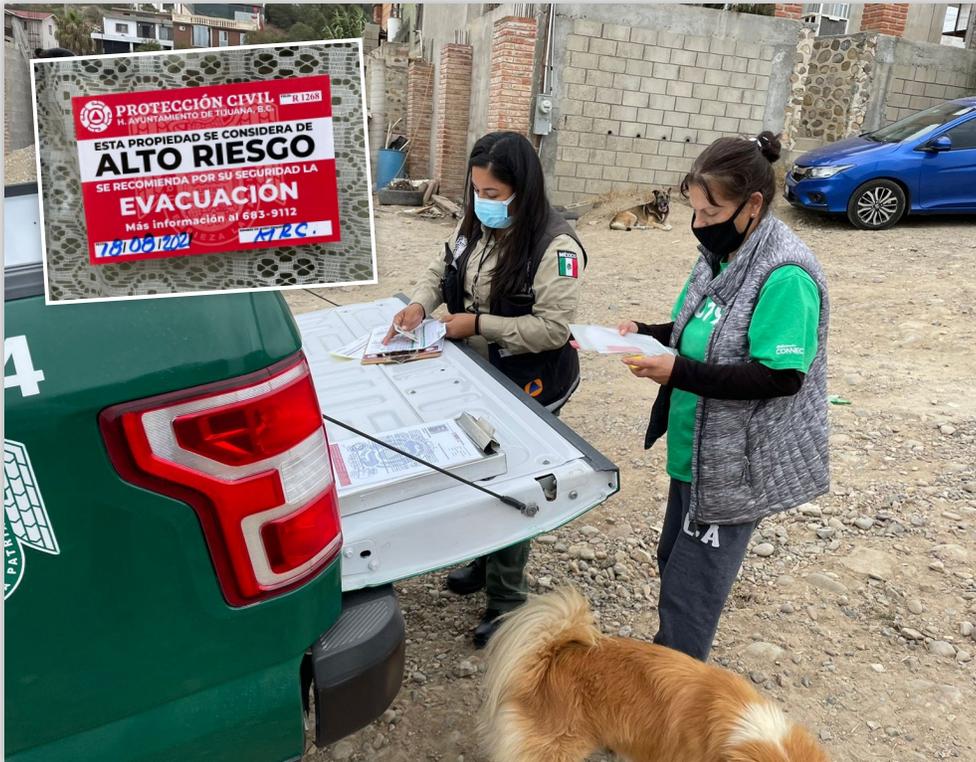
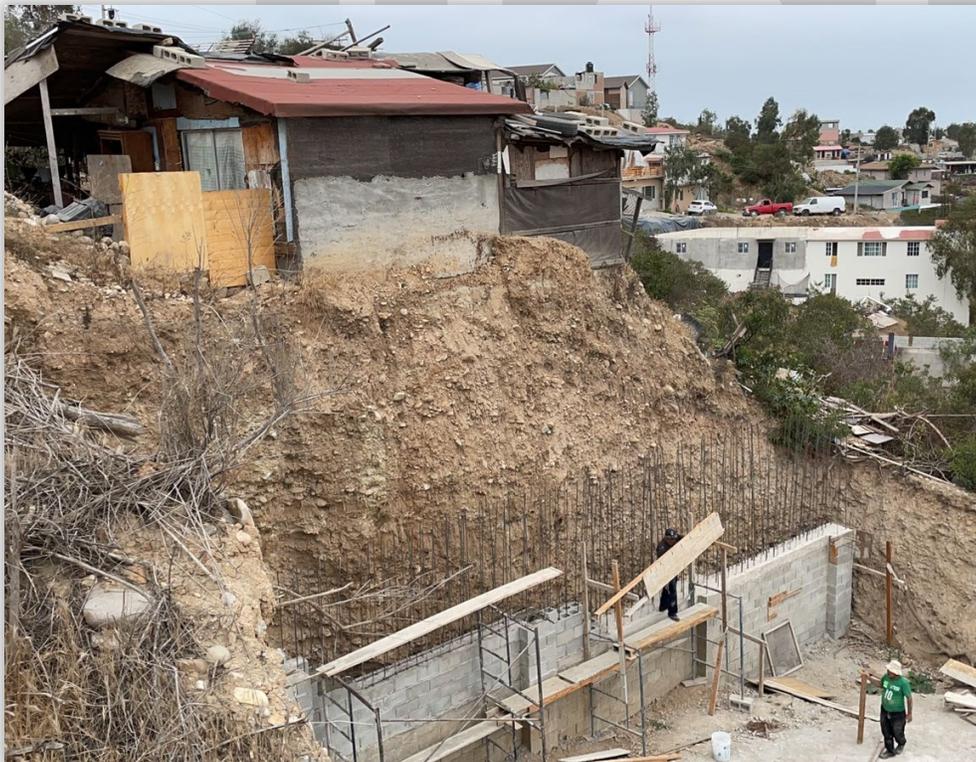
Procedente de la inspección se observó un talud de aproximadamente 10 metros de altura, mismo en el que se encuentra edificada una vivienda de madera, la cual se ve afectada derivado de un corte de talud que se realizó con una pendiente de aproxima-

damente 90 grados. Se etiquetó la vivienda con engomado rojo (zona de alto riesgo) ya que el corte mencionado propicia un riesgo de colapso de talud, poniendo a la vivienda en una situación donde peligra la vida de los residentes. Se emitieron recomendaciones de seguridad a los residentes.

- Dado el riesgo inminente se le recomendó a los habitantes de la vivienda afectada, evacuar lo antes posible.

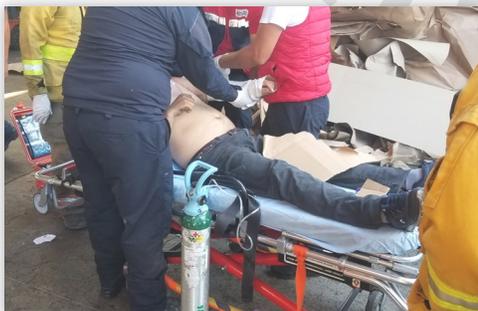
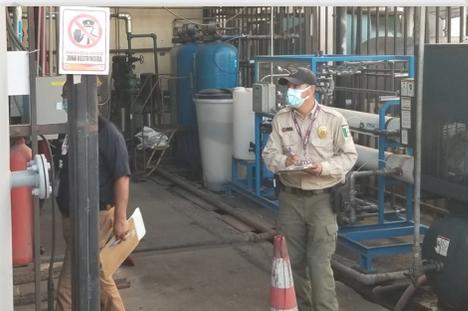
Lesionado con maquinaria corrugadora de cartón

PARAMÉDICOS. De Bomberos y Cruz Roja atienden al empleado lesionado el cual después fue trasladado a una clínica particular.

- Empleado lesionado con máquina corrugadora de cartón.
- Empresa no presentó Programa Interno de Protección Civil, el cual indicó se encuentra en trámite.
- En recorrido de inspección se observaron deficiencias en medidas de seguridad, por lo que se generó amonestación AM-0312.

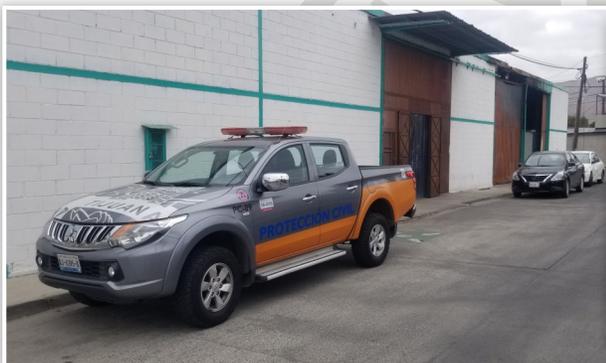
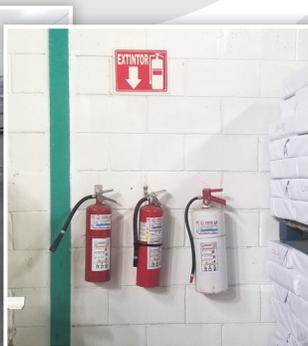
ectores de humo y botequín de primeros auxilios. Sin embargo, se hizo la observación de mantener el orden y limpieza de los pasillos del complejo y también de designar un lugar para el almacenamiento de los tanques de gas que utilizan en los montacargas para evitar fugas de gas o cualquier

- Recorrido de revisión de medidas de seguridad en establecimiento de acopio de alimentos.

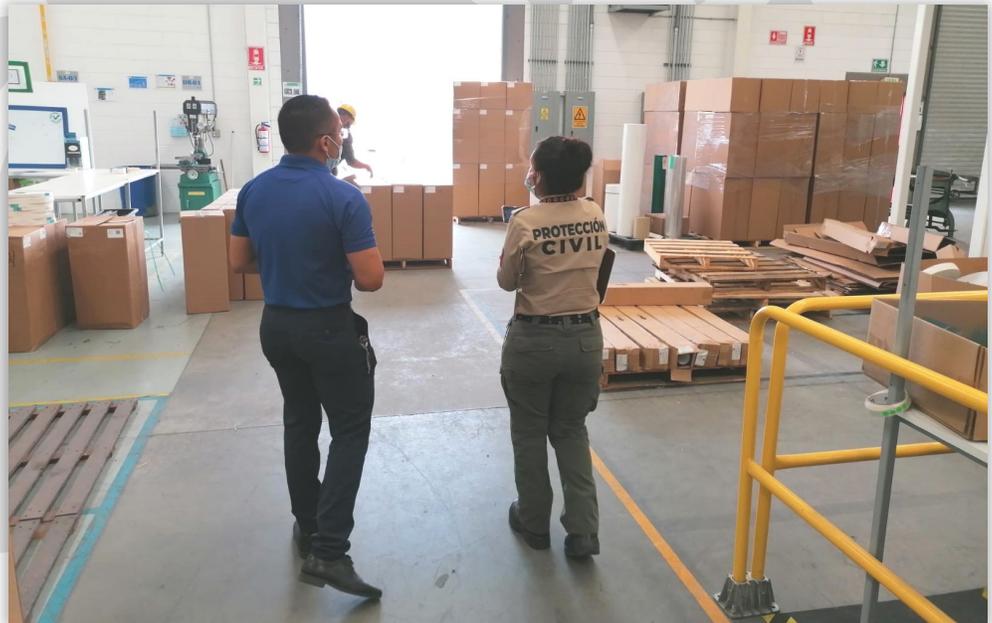
INSPECCIÓN FÍSICA. En establecimiento dedicado a la venta de artículos para construcción.
